## 12. 오실교

### 12.1 시설물의 개요

본 시설물은 경상북도 구미시 장천면 오로리(상주영천고속도로 37.293~38.023km)에 위치한 교량으로서 총 연장 280.0m, 폭 24.3m, 왕복 4차로로 시공되어 있다.

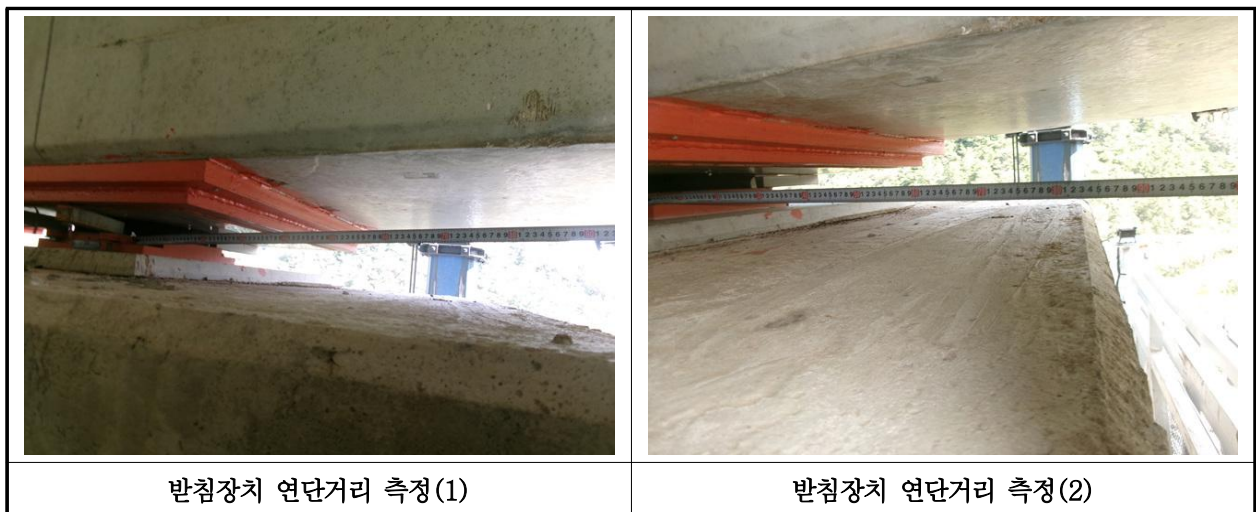
【사진 12.3.15】 교량받침장치 연단거리측정

- 연단거리 측정 결과, 전 개소 모두 실측 연단거리가 계산 연단거리를 상회하고 있는 것으로 측정되어 설계기준을 만족하고 있는 것으로 검토되었다.
