## 14. 내리교

### 14.1 시설물의 개요

본 시설물은 대구광역시 군위군 효령면 내리리(상주영천고속도로 41.077~41.277km)에 위치한 교량으로서 총 연장 200.0m, 폭 28.7m, 왕복 4차로로 시공되어 있다.

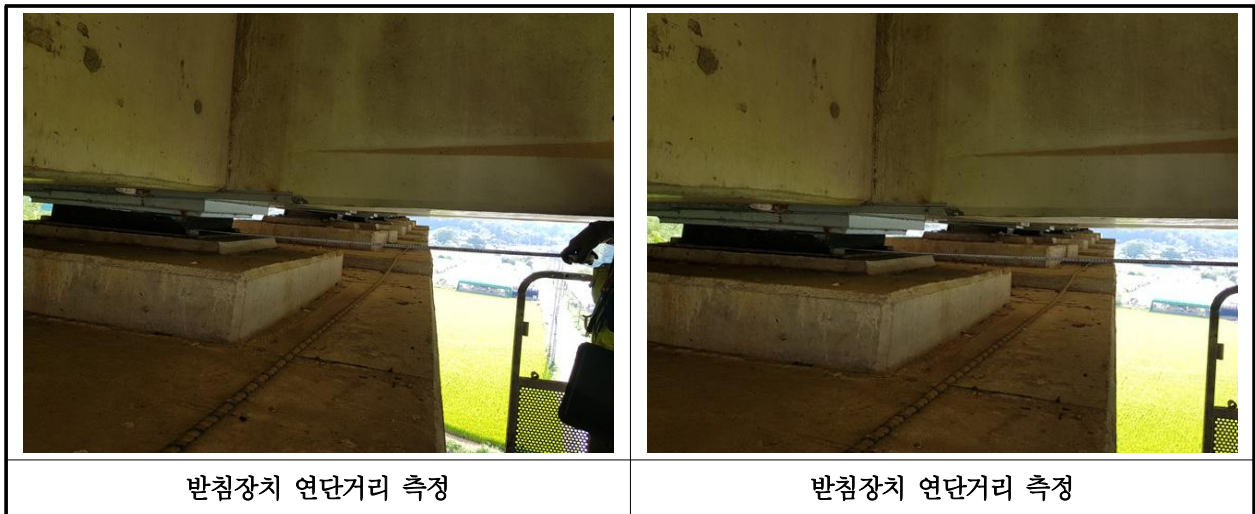
【사진 14.3.15】 교량받침장치 연단거리측정

- 연단거리 측정 결과, 전 개소 모두 실측 연단거리가 계산 연단거리를 상회하고 있는 것으로 측정되어 설계기준을 만족하고 있는 것으로 검토되었다.

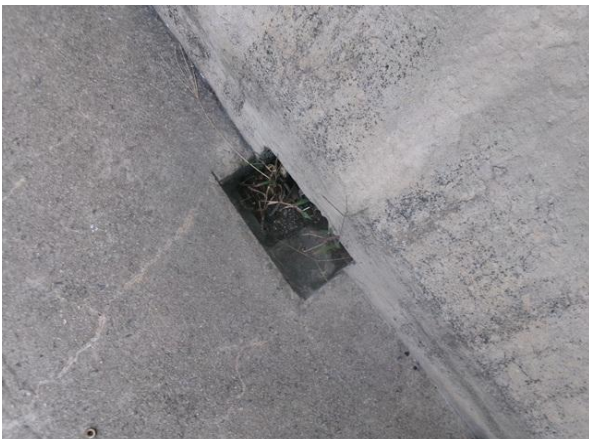
- 본 과업대상 내리교는 S4구간이 불곡로, S2구간은 하천 및 농로를 횡단하는 교량이다.
- 중대시민재해를 유발할 수 있는 위험요소로 낙하물, 교량접속부 파손, 포장불량, 배수시설 기능저하 등 항목이 해당된다.
- 공중이용시설 10대 위험요소 중 교량에 해당하는 항목에 대한 점검결과, 교면포장 배수시설에서 배수구 막힘(S5)이 조사되었으며, 점검당시 경미한 막힘 상태로 동절기를 대비하여 차량의 통행안전성을 확보하기 위한 정비 등의 조치를 실시하고 주기적으로 관리하는 것이 필요하다.
- 점검일 현재는 중대결함이 없는 비교적 양호한 상태이지만 향후, 소형결함으로도 재해 발생 가능성이 있으므로 유해·위험요인이 있는 취약시설물에 대한 중점관리 및 예방 차원의 보수·보강 등의 유지관리가 필요하다.

| S5 교량 집수구 막힘 | S4 교량 집수구 상태양호 |

| 구분 | 유해 · 위험요인 | 점검결과 | 내용 | 보수방안 | 비고 |
|---|---|---|---|---|---|
| 7 | 교량 집수구 막힘(미끄럼 · 결빙) | <input checked="" type="checkbox"/> 유, <input type="checkbox"/> 무 | 배수구 막힘(경미) | 청소 | |

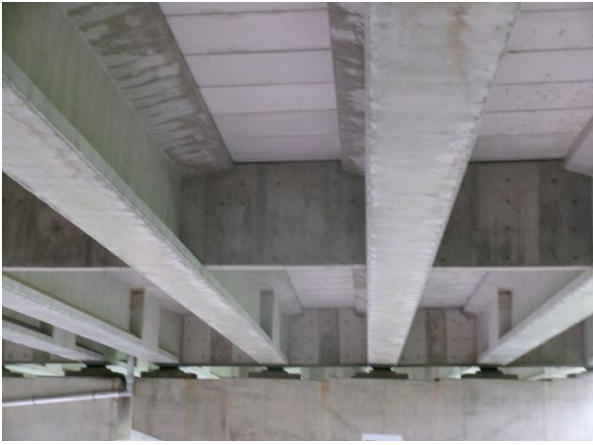
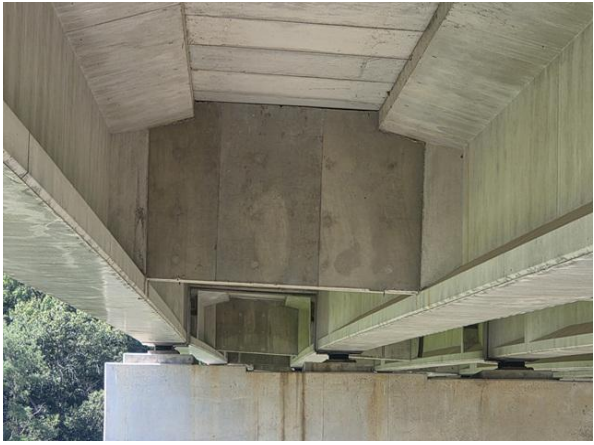
【사진 14.3.32】 가로보 손상현황

| 손상현황 | • S1 상태양호 | 손상현황 | • S4 상태양호 |

- 가로보는 기 손상이 없는 상태로 확인되었고, 신규 손상은 조사되지 않았다.

- 가로보의 외관조사 결과, 현재 손상이 없는 양호한 상태이며, 주기적인 점검을 통한 손상의 발생여부 확인 등의 유지관리가 요구된다.

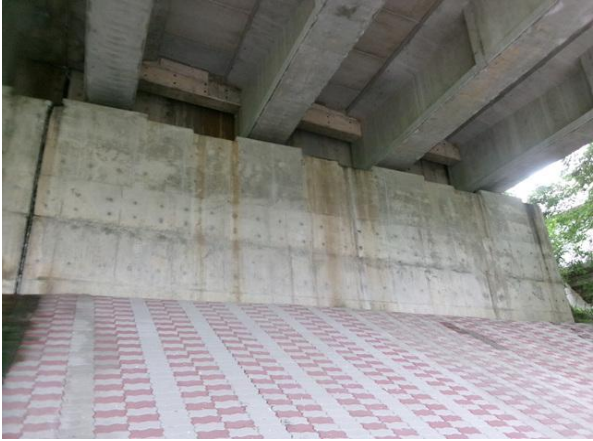
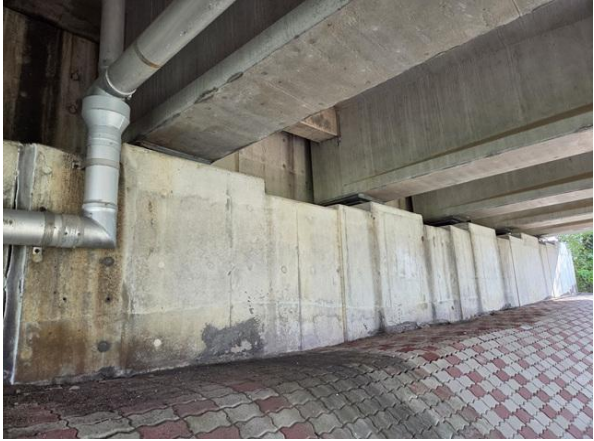
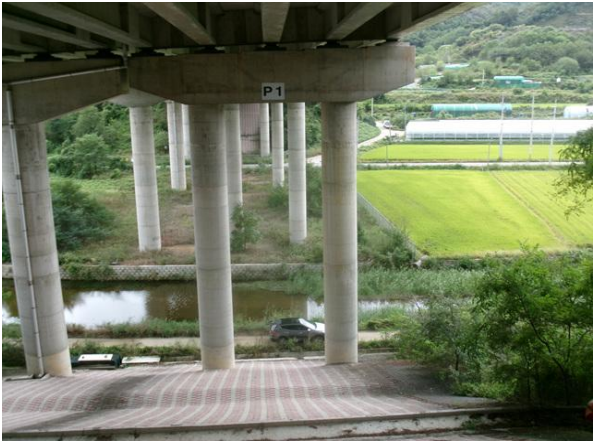
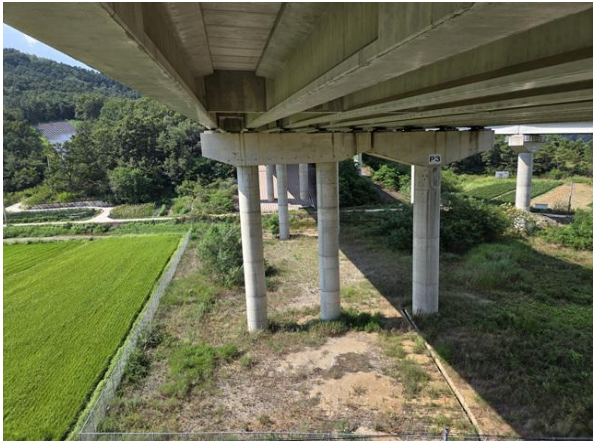
【사진 14.3.37】 기초 전경

- 내리교의 기초는 교대 A1, A2 직접, 말뚝기초, 교각 P1~4 직접기초로 시공되어 있으며, 현재 매립되어 있는 상태로 현장조사는 불가하다.

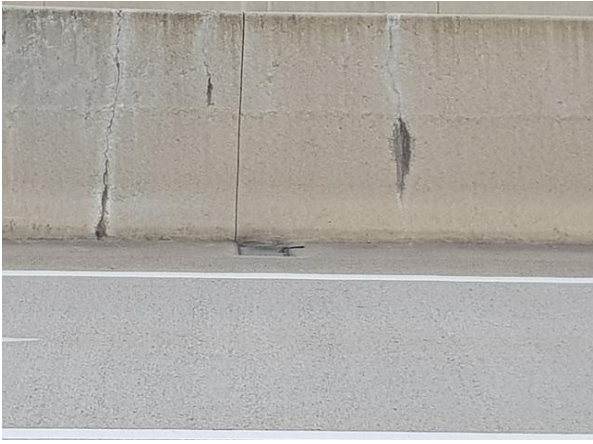
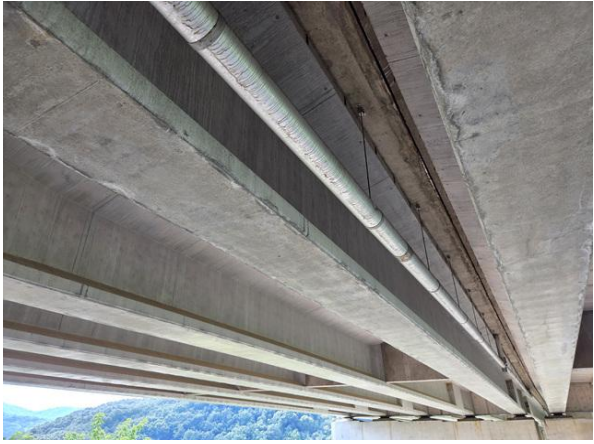
| 손상현황 | • 배수구 상태양호 | 손상현황 | • 배수관 상태양호 |

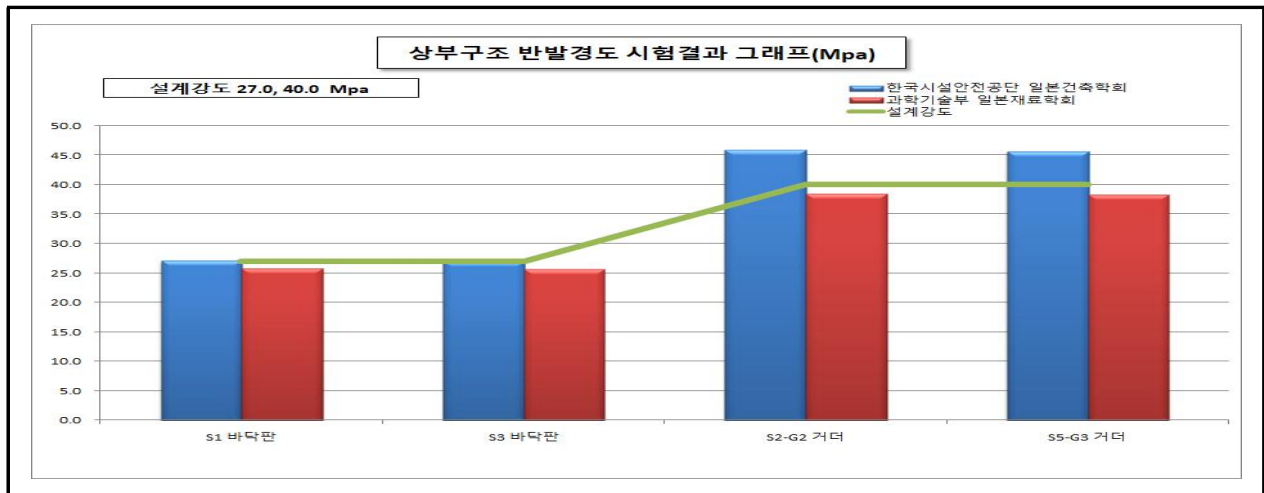
【그림 14.4.3】 상주방향 상부구조 반발경도시험 측정결과

- 반발경도법에 의한 압축강도 측정결과 상부구조(바닥판 하면) 27.0~27.1MPa, 상부구조(거더) 45.7~45.9MPa 하부구조(교대) 27.7~28.0MPa, 하부구조(교각) 28.1~28.2MPa로 측정되었으며, 설계기준 압축강도(바닥판 하면: 27.0MPa, 거더: 40.0MPa, 교대: 24.0MPa, 교각: 27.0MPa)를 전반적으로 상회하여 콘크리트의 강도상태는 양호한 것으로 확인된다. 또한 비건전부의 측정강도가 설계기준 압축강도를 상회하고, 건전부 대비 98.6%이상으로 콘크리트의 강도는 양호한 상태로 판단된다. 따라서, 금회 시험을 실시한 콘크리트 강도는 공용년수 경과에 따른 강도저하가 발생되지 않은 것으로 판단된다.

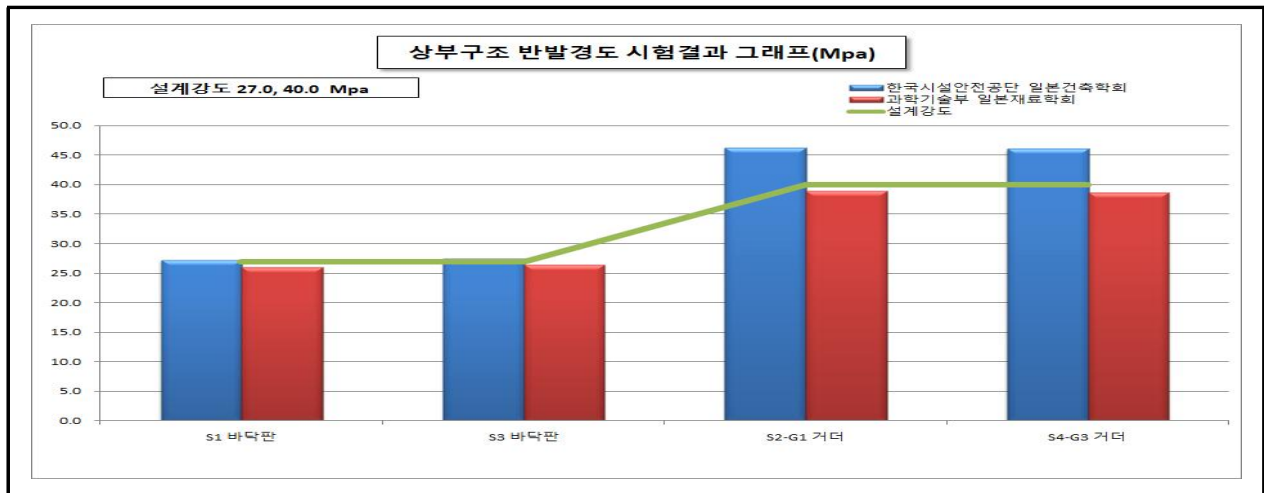
【그림 14.4.5】 영천방향 상부구조 반발경도시험 측정결과

- 반발경도법에 의한 압축강도 측정결과 상부구조(바닥판 하면) 27.2~27.5MPa, 상부구조(거더) 46.1~46.3MPa, 하부구조(교대) 27.6~27.9MPa, 하부구조(교각) 28.0~28.1MPa로 측정되었으며, 설계기준 압축강도(바닥판 하면: 27.0MPa, 거더: 40MPa, 교대: 24.0MPa, 교각: 27.0MPa)를 전반적으로 상회하여 콘크리트의 강도상태는 양호한것으로 확인된다. 또한 비건전부의 측정강도가 설계기준 압축강도를 상회하고, 건전부 대비 98.5%이상으로 콘크리트의 강도는 양호한 상태로 판단된다. 따라서, 금회 시험을 실시한 콘크리트 강도는 공용년수 경과에 따른 강도 저하가 발생되지 않은 것으로 판단된다.

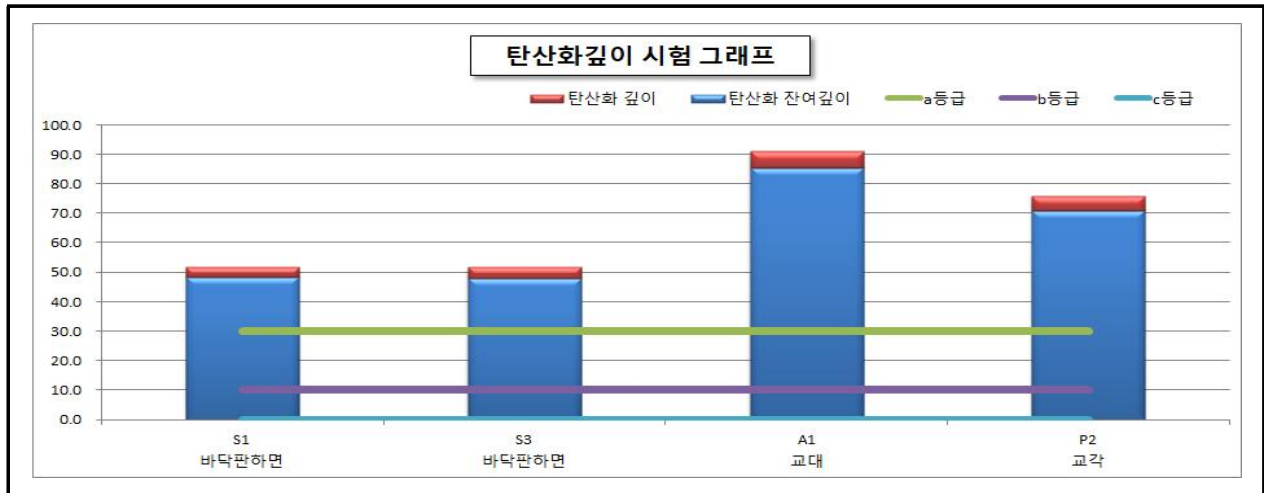
【그림 14.4.7】 상주방향 탄산화 깊이 측정결과

- 탄산화 깊이 측정결과, 상부구조 탄산화깊이는 3.5mm~4.0mm, 하부구조 탄산화깊이는 5.5mm~6.0mm로 측정되었으며, 잔여깊이가 30mm이상을 확보하고, 세부지침 지침기준 "a"로 평가되어 탄산화에 따른 철근의 부식발생 영향은 없는 것으로 판단된다.

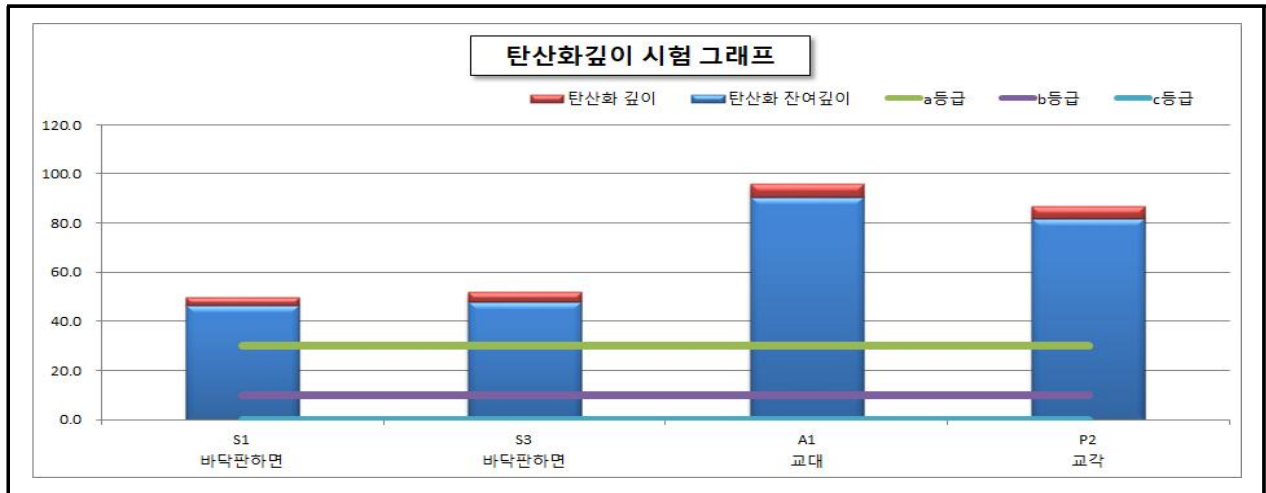
【그림 14.4.8】 영천방향 탄산화 깊이 측정결과

- 탄산화 깊이 측정결과, 상부구조 탄산화깊이는 3.5mm~4.0mm, 하부구조 탄산화깊이는 5.0mm~5.5mm로 측정되었으며, 잔여깊이가 30mm이상을 확보하고, 세부지침 지침기준 "a"로 평가되어 탄산화에 따른 철근의 부식발생 영향은 없는 것으로 판단된다.

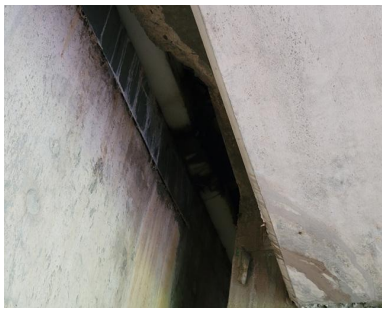
| <p>① 바닥판하면 S1 파손 및 철근노출 - 진전 여부확인</p> | <p>② 교대 A1,2 균열(0.3mm이상) - 진전 여부확인</p> | <p>③ 신축이음 A1,2 후타재 박락, 파손 - 진전 여부확인</p> |
