## 17. 장기교

### 17.1 시설물의 개요

본 시설물은 대구광역시 군위군 효령면 장기리(상주영천고속도로 44.218~44.428km)에 위치한 교량으로서 총 연장 180.0m, 폭 24.4m, 왕복 4차로로 시공되어 있다.

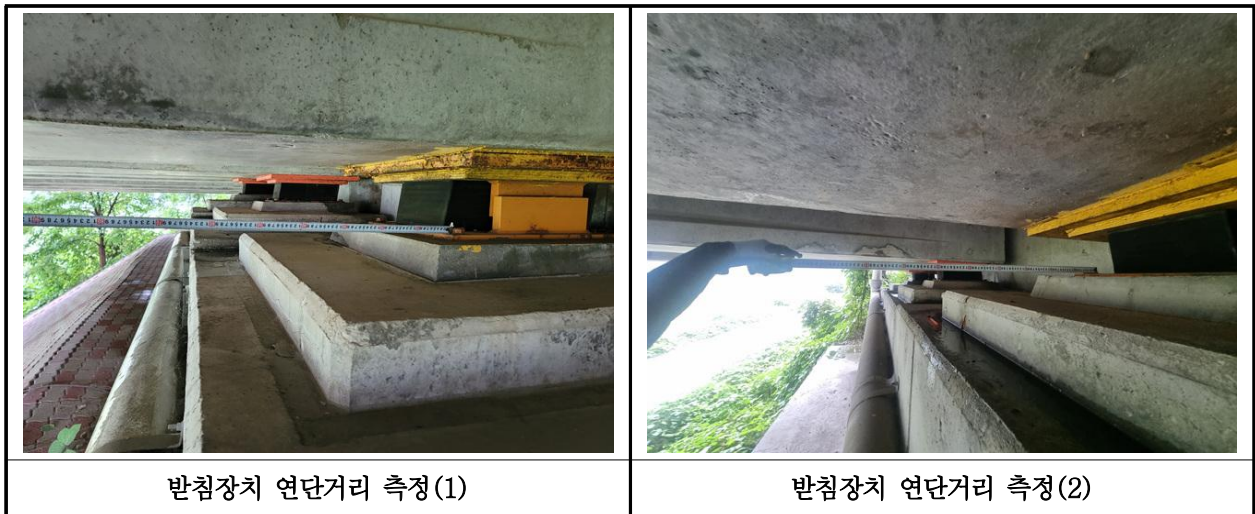
【사진 17.3.145교량받침장치 연단거리측정

- 연단거리 측정 결과, 전 개소 모두 실측 연단거리가 계산 연단거리를 상회하고 있는 것으로 측정되어 설계기준을 만족하고 있는 것으로 검토되었다.
