## 18. 금매교

### 18.1 시설물의 개요

본 시설물은 대구광역시 군위군 효령면 금매리(상주영천고속도로 46.660~46.980km)에 위치한 교량으로서 총 연장 320.0m, 폭 24.4m, 왕복 4차로로 시공되어 있다.

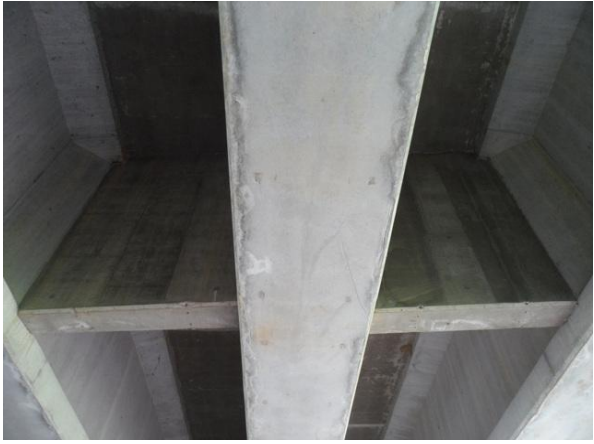
| 손상현황 | • S5 가로보 재료분리(0.2×0.5) | 손상현황 | • 가로보 상태양호 |
| 원 인 | • 다짐부족, 거푸집 조기탈거 등 | 원 인 | • - |

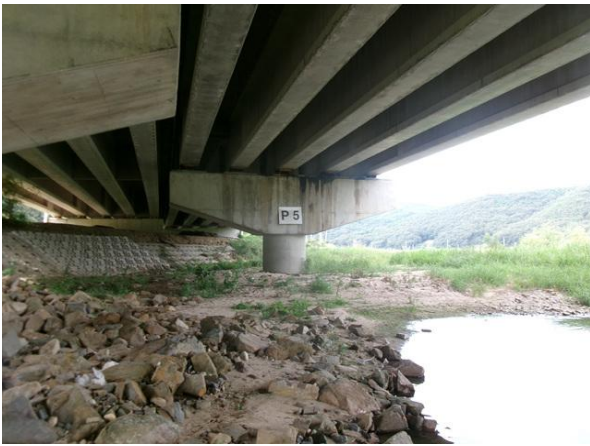
교각 코핑부 상태양호

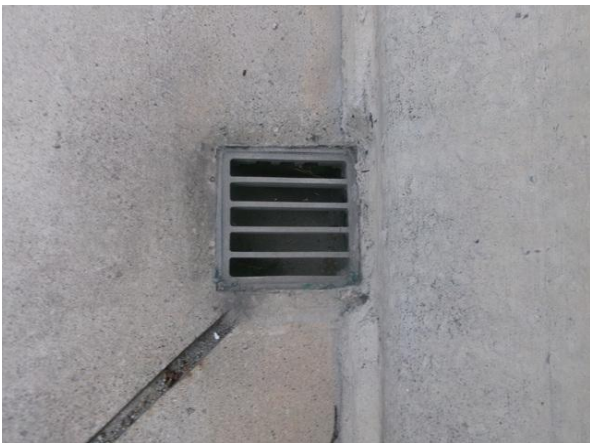
교량 집수구 상태양호

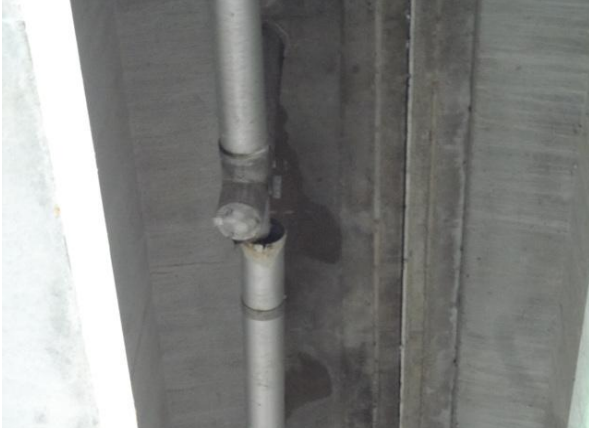
- 본 과업대상 금매교는 S3구간이 하천을 횡단하는 교량이다.
- 중대시민재해를 유발할 수 있는 위험요소로 낙하물, 교량접속부 파손, 포장불량, 배수시설 기능저하 등 항목이 해당된다.
- 공중이용시설 10대 위험요소 중 교량에 해당하는 항목에 대한 점검결과, 배수시설에서 배수관 탈락(S1), 배수관 이음부 누수(S1 ~ S2)가 조사되었으나, 통행차량 및 통행인 이용하지 않는 나대지로 위험성은 적으나 중대시민재해를 방지하기 위한 정비 등의 유지관리가 필요하다.
- 점검일 현재는 중대결함이 없는 비교적 양호한 상태이지만 향후, 소형결함으로도 재해 발생 가능성이 있으므로 유해·위험요인이 있는 취약시설물에 대한 중점관리 및 예방 차원의 보수·보강 등의 유지관리가 필요하다.

| S1 배수관 연결부 탈락 | S2 배수관 누수(IEA) |

- 조사된 배수관 연결부 탈락, 배수관 누수, 배수구 덮개 변형의 경우 공용기간 증가, 시공미흡 등 복합적인 원인에 의한 손상으로 정비 등 보수가 필요하다고 판단된다.

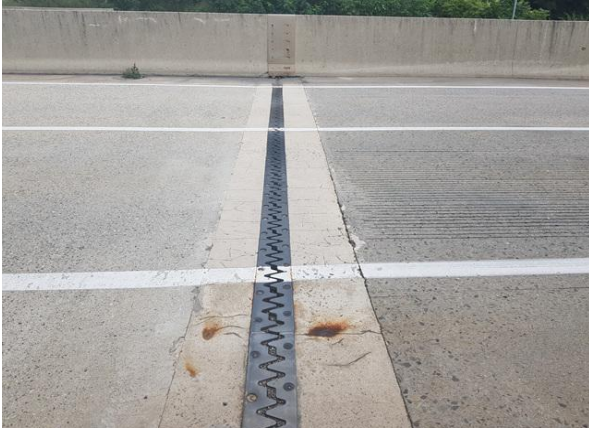
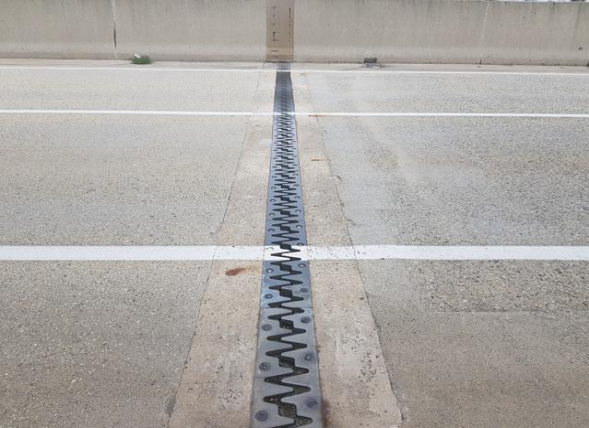
| 신축이음 상태양호 | |

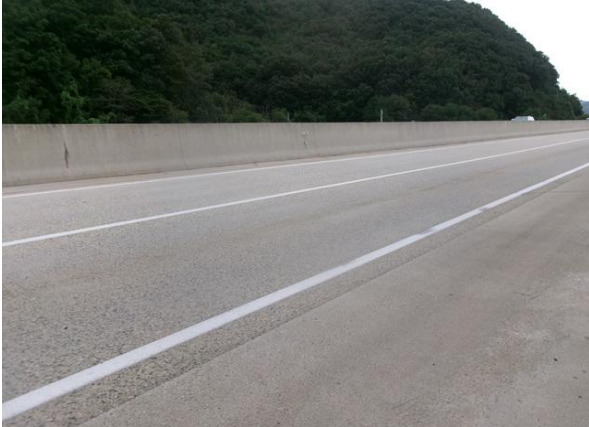
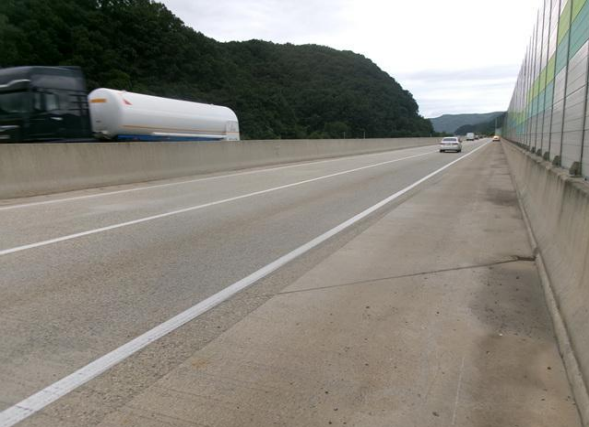
| 교면포장 상태양호 | |

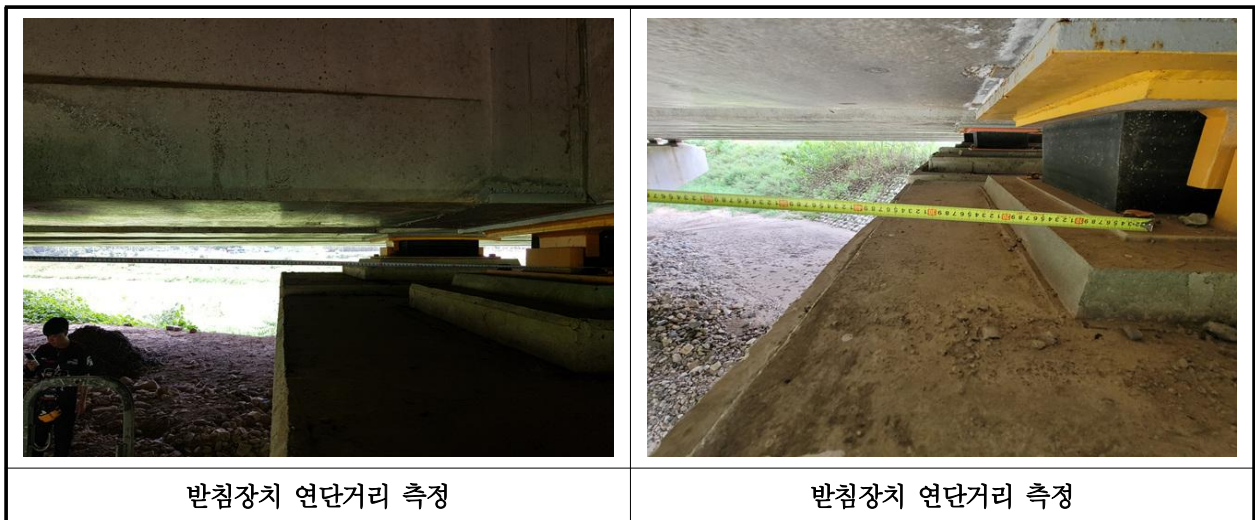
【사진 18.3.42】 교량받침장치 연단거리측정

- 연단거리 측정 결과, 전 개소 모두 실측 연단거리가 계산 연단거리를 상회하고 있는 것으로 측정되어 설계기준을 만족하고 있는 것으로 검토되었다.

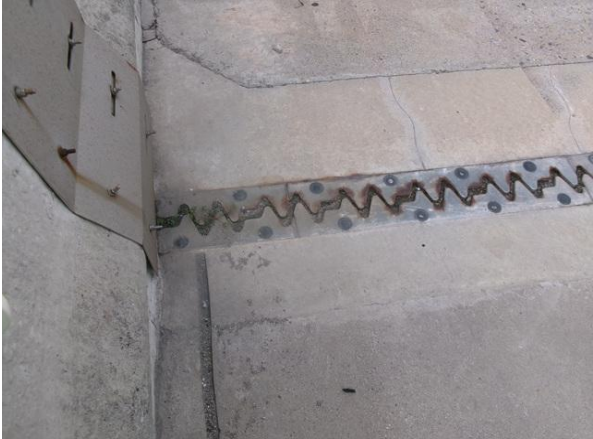
| 손상현황 | • A1 본체 이물질퇴적(L=1.0m) | 손상현황 | • A2 후타재 파손(0.1×1.0) |
| 원 인 | • 공용기간증가, 비산물퇴적 | 원 인 | • 차량윤하중, 다짐부족 |

- 신축이음에 조사된 후타재 파손의 경우 차량운하중, 다짐부족 등 복합적인 원인에 의한 손상으로 구조적인 영향을 미치는 손상은 아니나 내구성확보 차원의 단면보수 등 보수가 필요하다고 판단된다.
- 조사된 이물질퇴적의 경우 공용기간 증가, 비산물퇴적에 의한 손상으로 정비 등 보수가 필요하다고 판단된다.

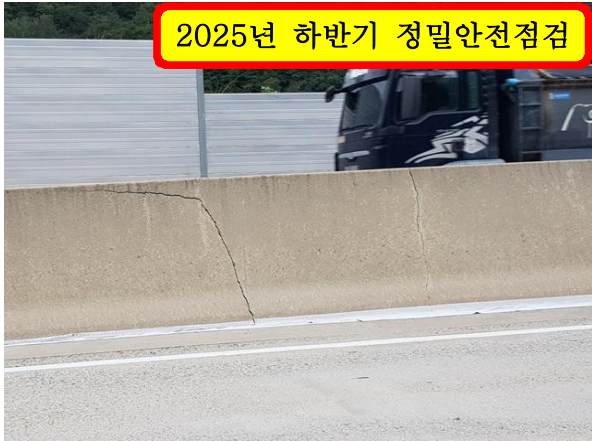
| 손상현황 | • S7 중분대 파손(2.0m×1.5m) | 손상현황 | • S7 중분대 파손(2.0×1.5) |
| 원 인 | • - | 원 인 | • 외부충격 등 |

- 방호벽에 조사된 균열부백태의 경우 우수유입, 습기흡착 등 복합적인 원인에 의한 손상으로 구조적인 영향을 미치는 손상은 아니나 내구성확보 차원의 표면처리 등 보수가 필요하다고 판단된다.
- 조사된 파손의 경우 외부충격 등에 의한 손상으로 구조적인 영향을 미치는 손상은 아니나 내구성확보 차원의 단면보수 등 보수가 필요하다고 판단된다.
- 조사된 화재열화, 접속부 단차의 경우 화재, 접속부 침하, 시공미흡 등 복합적인 원인에 의한 손상으로 구조적인 영향을 미치는 손상은 아니며 주의관찰 후 손상 진전 시 적절한 보수를 실시하는 것이 바람직하다.

| 조치방안 | • - | 조치방안 | • 단면보수 |

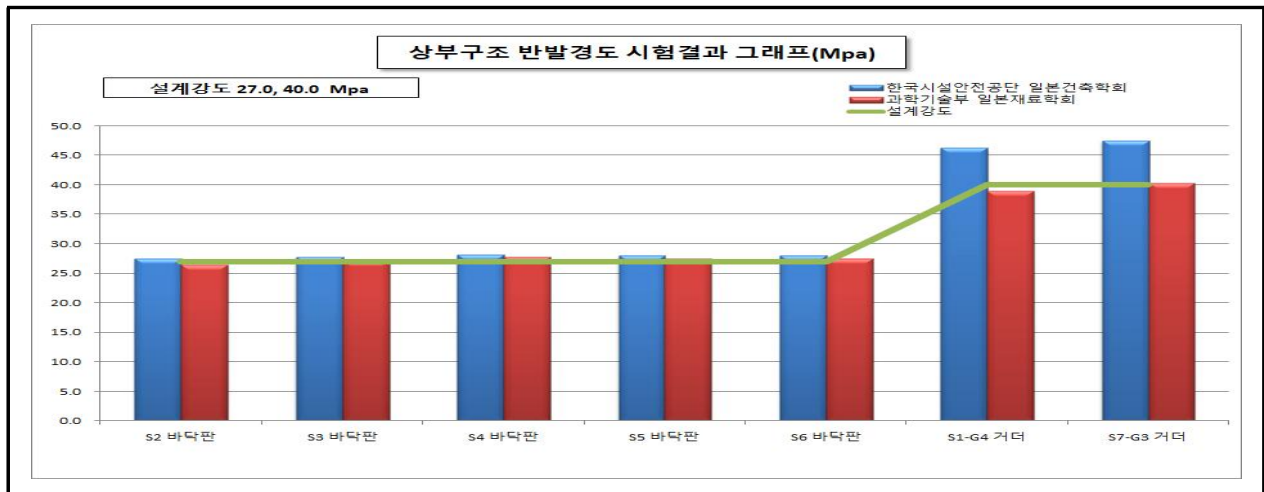
【그림 18.4.2】 상주방향 상부구조 반발경도시험 측정결과

- 반발경도법에 의한 압축강도 측정결과 상부구조(바닥판 하면) 27.5~28.2MPa, 상부구조(거더) 46.2~47.5MPa 하부구조(교대) 26.9~27.1MPa, 하부구조(교각) 27.5~28.0MPa로 측정되었으며, 설계기준 압축강도(바닥판 하면: 27.0MPa, 거더: 40.0MPa, 교대: 24.0MPa, 교각: 27.0MPa)를 전반적으로 상회하여 콘크리트의 강도상태는 양호한 것으로 확인된다. 또한 비건전부의 측정강도가 설계기준 압축강도를 상회하고, 건전부 대비 98.9%이상으로 콘크리트의 강도는 양호한 상태로 판단된다. 따라서, 금회 시험을 실시한 콘크리트 강도는 공용년수 경과에 따른 강도 저하가 발생되지 않은 것으로 판단된다.

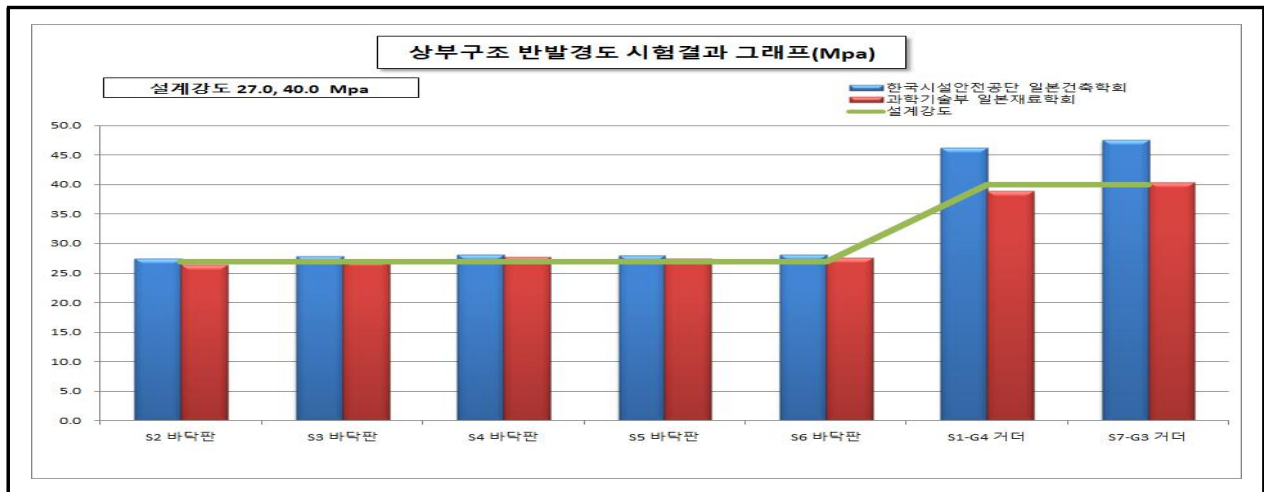
【그림 18.4.4】 영천방향 상부구조 반발경도시험 측정결과

- 반발경도법에 의한 압축강도 측정결과 상부구조(바닥판 하면) 27.5~28.2MPa, 상부구조(거더) 46.2~47.5MPa, 하부구조(교대) 26.7~26.9MPa, 하부구조(교각) 27.5~28.0MPa로 측정되었으며, 설계기준 압축강도(바닥판 하면: 27.0MPa, 거더: 40MPa, 교대: 24.0MPa, 교각: 27.0MPa)를 전반적으로 상회하여 콘크리트의 강도상태는 양호한것으로 확인된다. 또한 비건전부의 측정강도가 설계기준 압축강도를 상회하고, 건전부 대비 99.1%이상으로 콘크리트의 강도는 양호한 상태로 판단된다. 따라서, 금회 시험을 실시한 콘크리트 강도는 공용년수 경과에 따른 강도 저하가 발생되지 않은 것으로 판단된다.

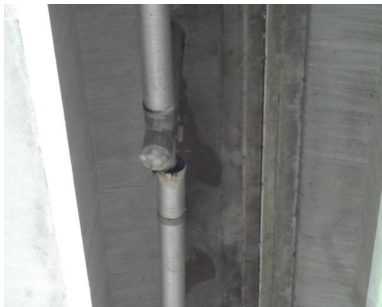
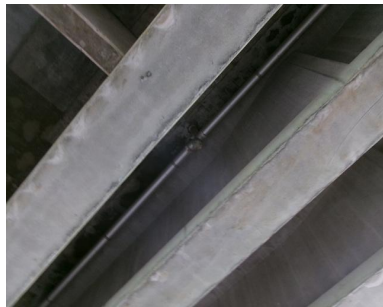
| <p>④ 배수시설 S1 배수관 연결부 탈락 - 진전 여부확인</p> | <p>⑤ 배수시설 S1, 2, 6 배수관 누수 - 진전 여부확인</p> | <p>-</p> |

- 조사된 배수관 연결부 탈락, 배수관 누수, 배수구 덮개 변형의 경우 공용기간 증가, 시공미흡 등 복합적인 원인에 의한 손상으로 정비 등 보수가 필요하다고 판단된다.
