## 27. 중들교

### 27.1 시설물의 개요

본 시설물은 경상북도 영천시 화산면 화산리(상주영천고속도로 71.752~71.842km)에 위치한 교량으로서 총 연장 105.0m, 폭 23.4m, 왕복 4차로로 시공되어 있다.

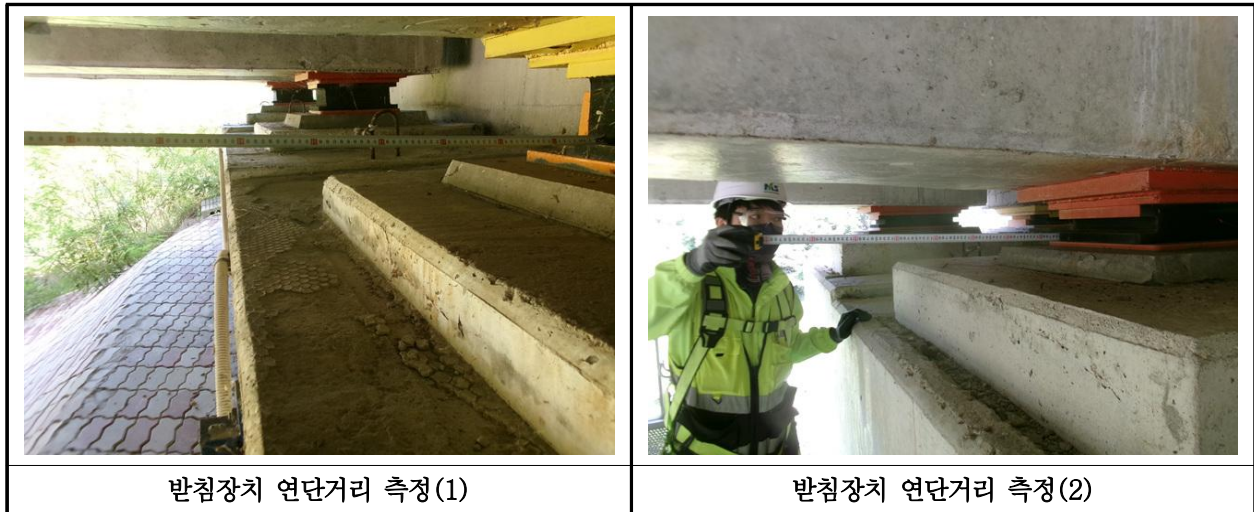
【사진 27.3.15】 교량받침장치 연단거리측정

- 연단거리 측정 결과, 전 개소 모두 실측 연단거리가 계산 연단거리를 상회하고 있는 것으로 측정되어 설계기준을 만족하고 있는 것으로 검토되었다.

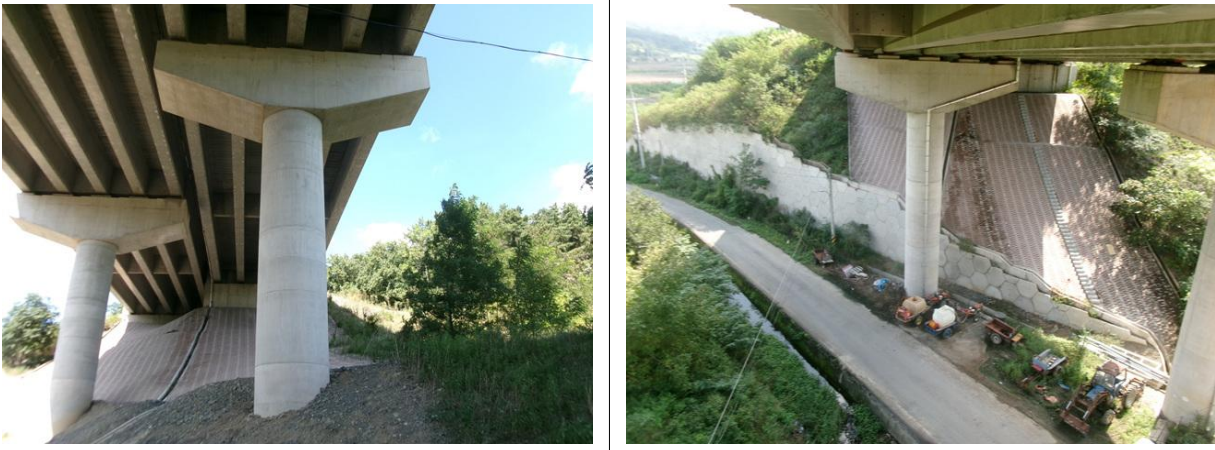
| 교각 코핑부 상태양호 | |

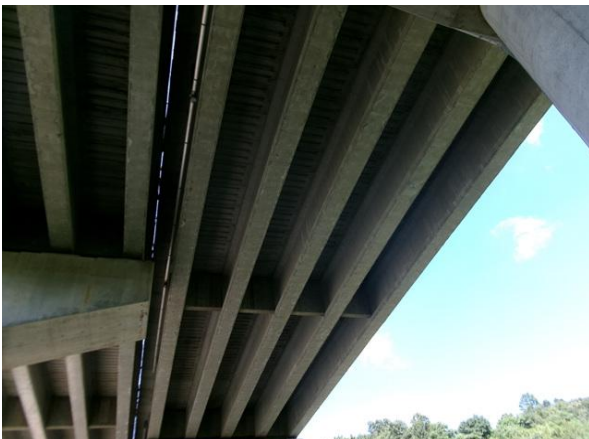
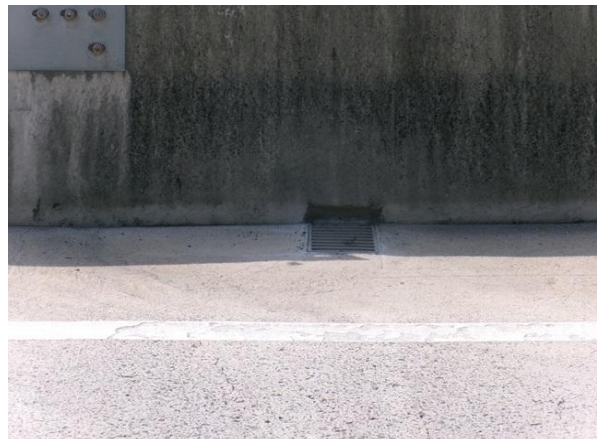
【사진 27.3.28】 교량의 공중이용시설 10대 위험요소 손상현황

| 중분대 하면 상태양호 | 교량 집수구 상태양호 |

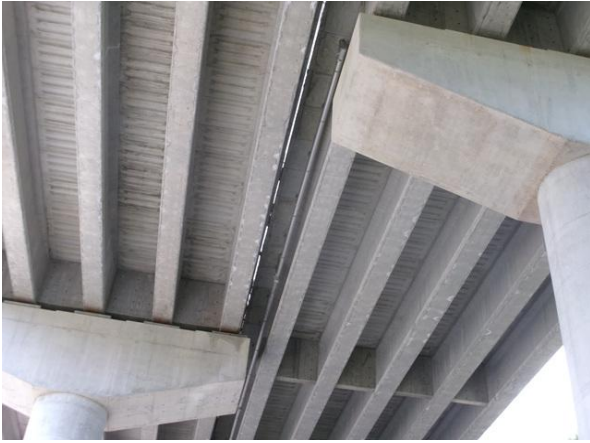
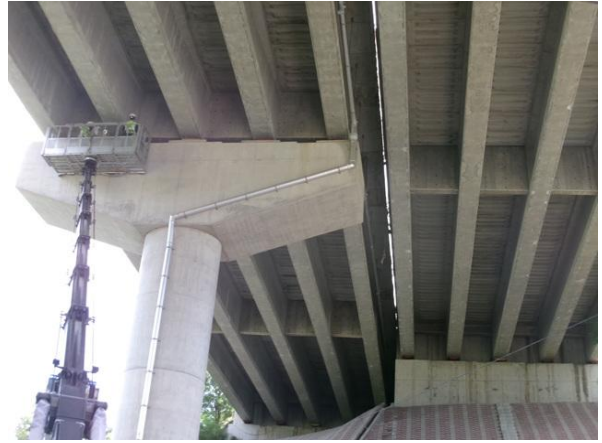
배수관 고정상태 양호

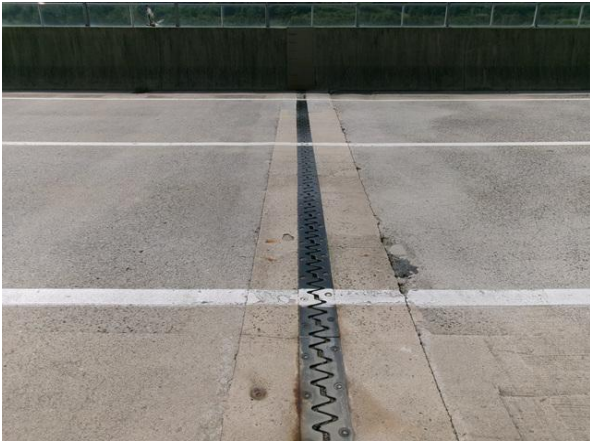
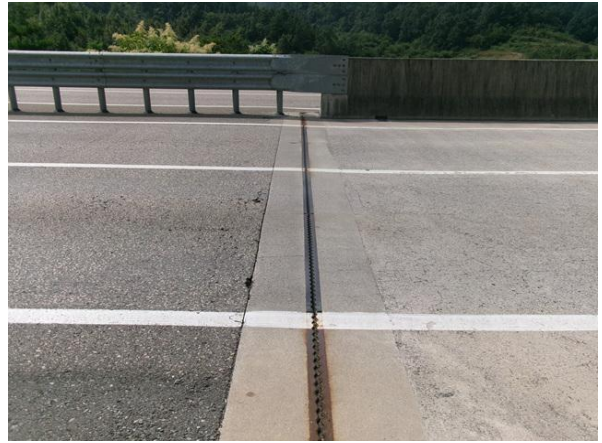
신축이음 상태양호

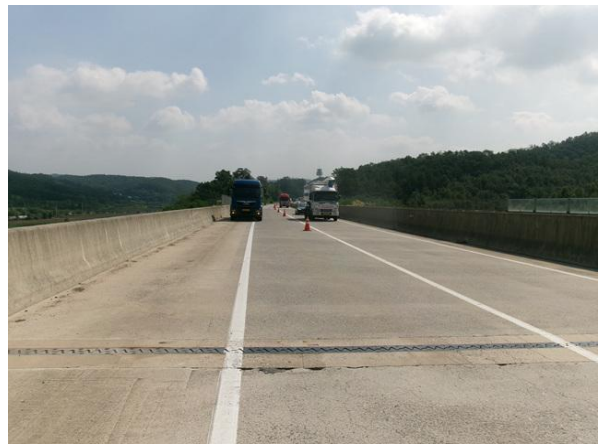
【사진 27.3.28】 교량의 공중이용시설 10대 위험요소 손상현황(계속)

교면포장 상태양호

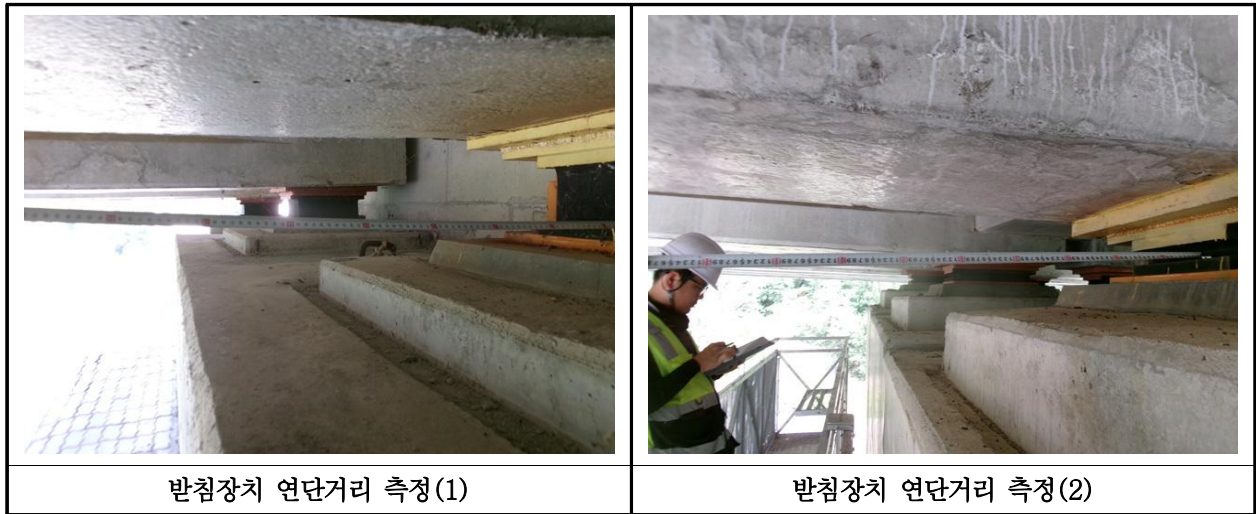
【사진 27.3.42】 교량받침장치 연단거리측정

- 연단거리 측정 결과, 전 개소 모두 실측 연단거리가 계산 연단거리를 상회하고 있는 것으로 측정되어 설계기준을 만족하고 있는 것으로 검토되었다.

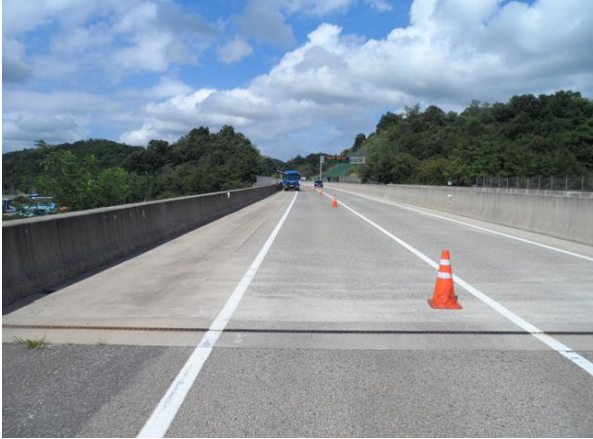
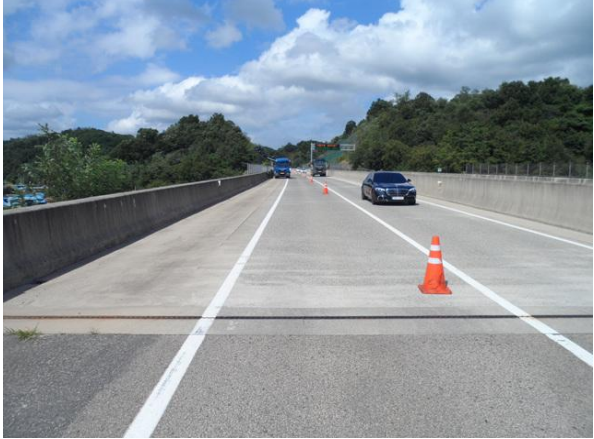
【사진 27.3.48】 교면포장 손상현황

| 손상현황 | • 상태양호 | 손상현황 | • 상태양호 |

- 교면포장은 기 손상이 없는 양호한 상태이며, 금회 신규 손상은 확인되지 않았다.

- 교면포장은 손상이 없는 양호한 상태인 것으로 조사되었으며, 교면포장의 경우 추후 주기적인 점검을 통한 유지관리를 실시하여 현재 상태를 유지하는 것이 바람직 할 것으로 판단된다.

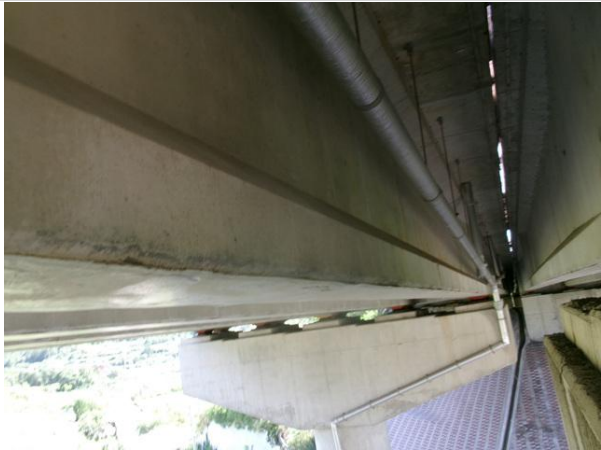
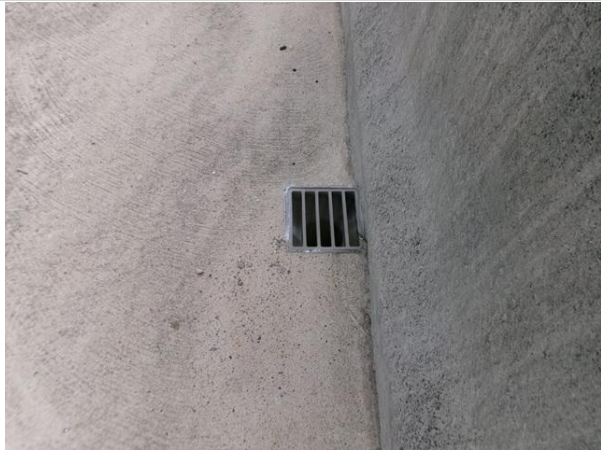
【사진 27.3.50】 배수시설 손상현황

| 손상현황 | • 배수관 상태양호 | 손상현황 | • 배수구 상태양호 |

- 기존 배수구 막힘에 대한 보수가 실시되었고, 손상이 없는 양호한 상태이다.

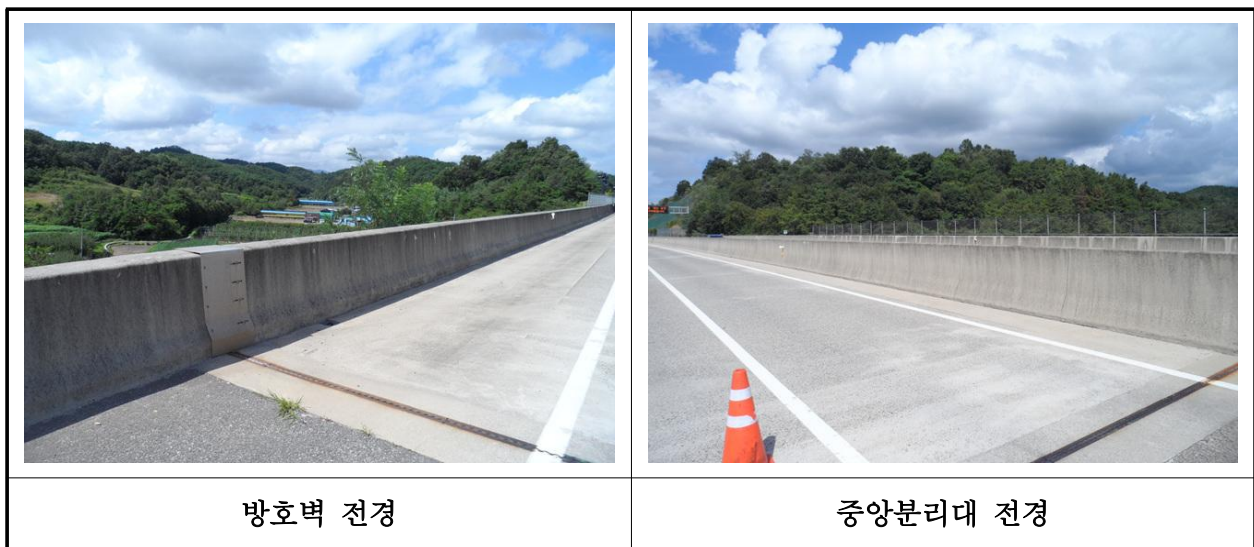
【사진 27.3.51】 방호벽 및 중앙분리대 전경

- 방호벽에 대한 외관조사 결과, 기존손상인 균열(0.3mm미만) 및 균열부 백태, 박리가 확인되었고, 손상의 진전은 미미한 상태이다. 금회 추가손상은 없는 것으로 조사되었다. 낙하물방지망은 양호한 상태이다.

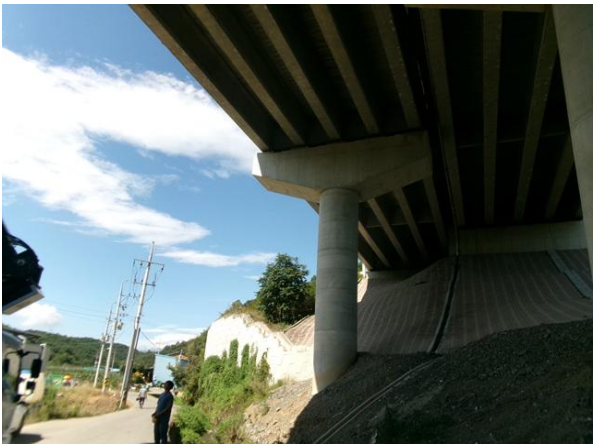
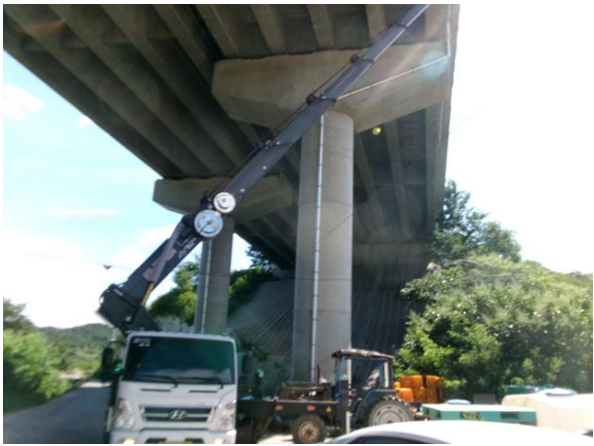
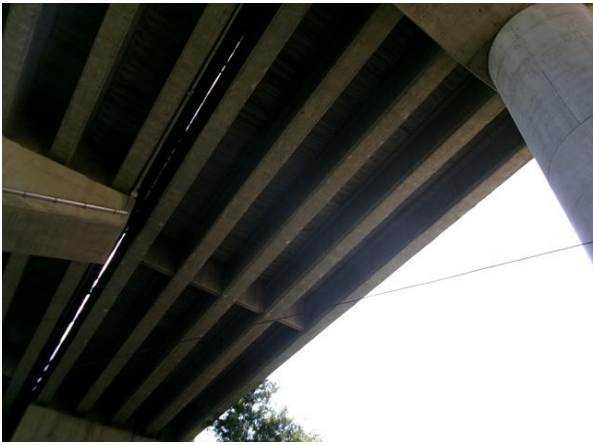
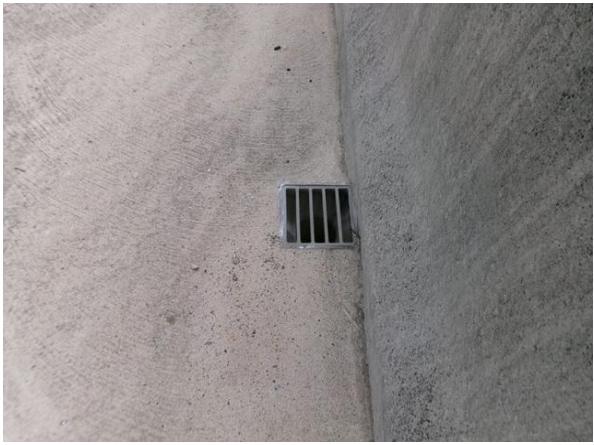
【사진 27.3.53】 교량의 공중이용시설 10대 위험요소 손상현황

- 본 과업대상 중들교는 S2구간이 곡산길을 횡단하는 교량이다.
- 중대시민재해를 유발할 수 있는 위험요소로 낙하물, 교량접속부 파손, 포장불량, 배수시설 기능저하 등 항목이 해당된다.
- 공중이용시설 10대 위험요소 중 교량에 해당하는 항목에 대한 점검결과, 손상이 없는 양호한 상태이다.
- 점검일 현재는 중대결함이 없는 비교적 양호한 상태이지만 향후, 소형결함으로도 재해 발생 가능성이 있으므로 유해·위험요인이 있는 취약시설물에 대한 중점관리 및 예방 차원의 보수·보강 등의 유지관리가 필요하다.

| 교각 코핑부 상태양호 | |
| 중분대 하면 상태양호 | 교량 집수구 상태양호 |

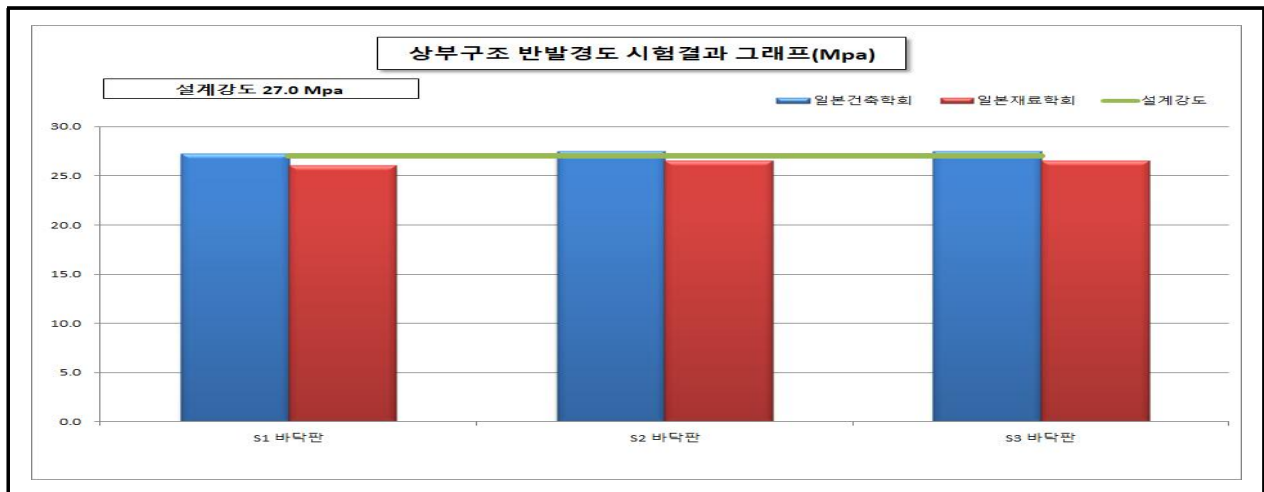
【그림 27.4.5】 영천방향 상부구조 반발경도시험 측정결과

- 반발경도법에 의한 압축강도 측정결과 상부구조(바닥판 하면) 27.2~27.5MPa, 하부구조(교대) 26.5~26.7MPa, 하부구조(교각) 28.0~28.2MPa로 측정되었으며, 설계기준 압축강도(바닥판 하면: 27.0MPa, 교대: 24.0MPa, 교각: 27.0MPa)를 전반적으로 상회하여 콘크리트의 강도상태는 양호한것으로 확인된다. 또한 비건전부의 측정강도가 설계기준 압축강도를 상회하고, 건전부 대비 101.1%이상으로 콘크리트의 강도는 양호한 상태로 판단된다. 따라서, 금회 시험을 실시한 콘크리트 강도는 공용년수 경과에 따른 강도 저하가 발생되지 않은 것으로 판단된다.
