# 21. 영천절토21

### 21.1 시설물의 개요

영천절토21은 대구광역시 군위군 소보면 달산리(상주영천고속도로 26.654~27.034km)에 위치한 사면으로서 총 연장 380.0m, 높이 33.0m로, 2017년 06월 준공된 절토사면이다. 또한, 준공 이후 별도의 용도변경 없이 공용중이다.

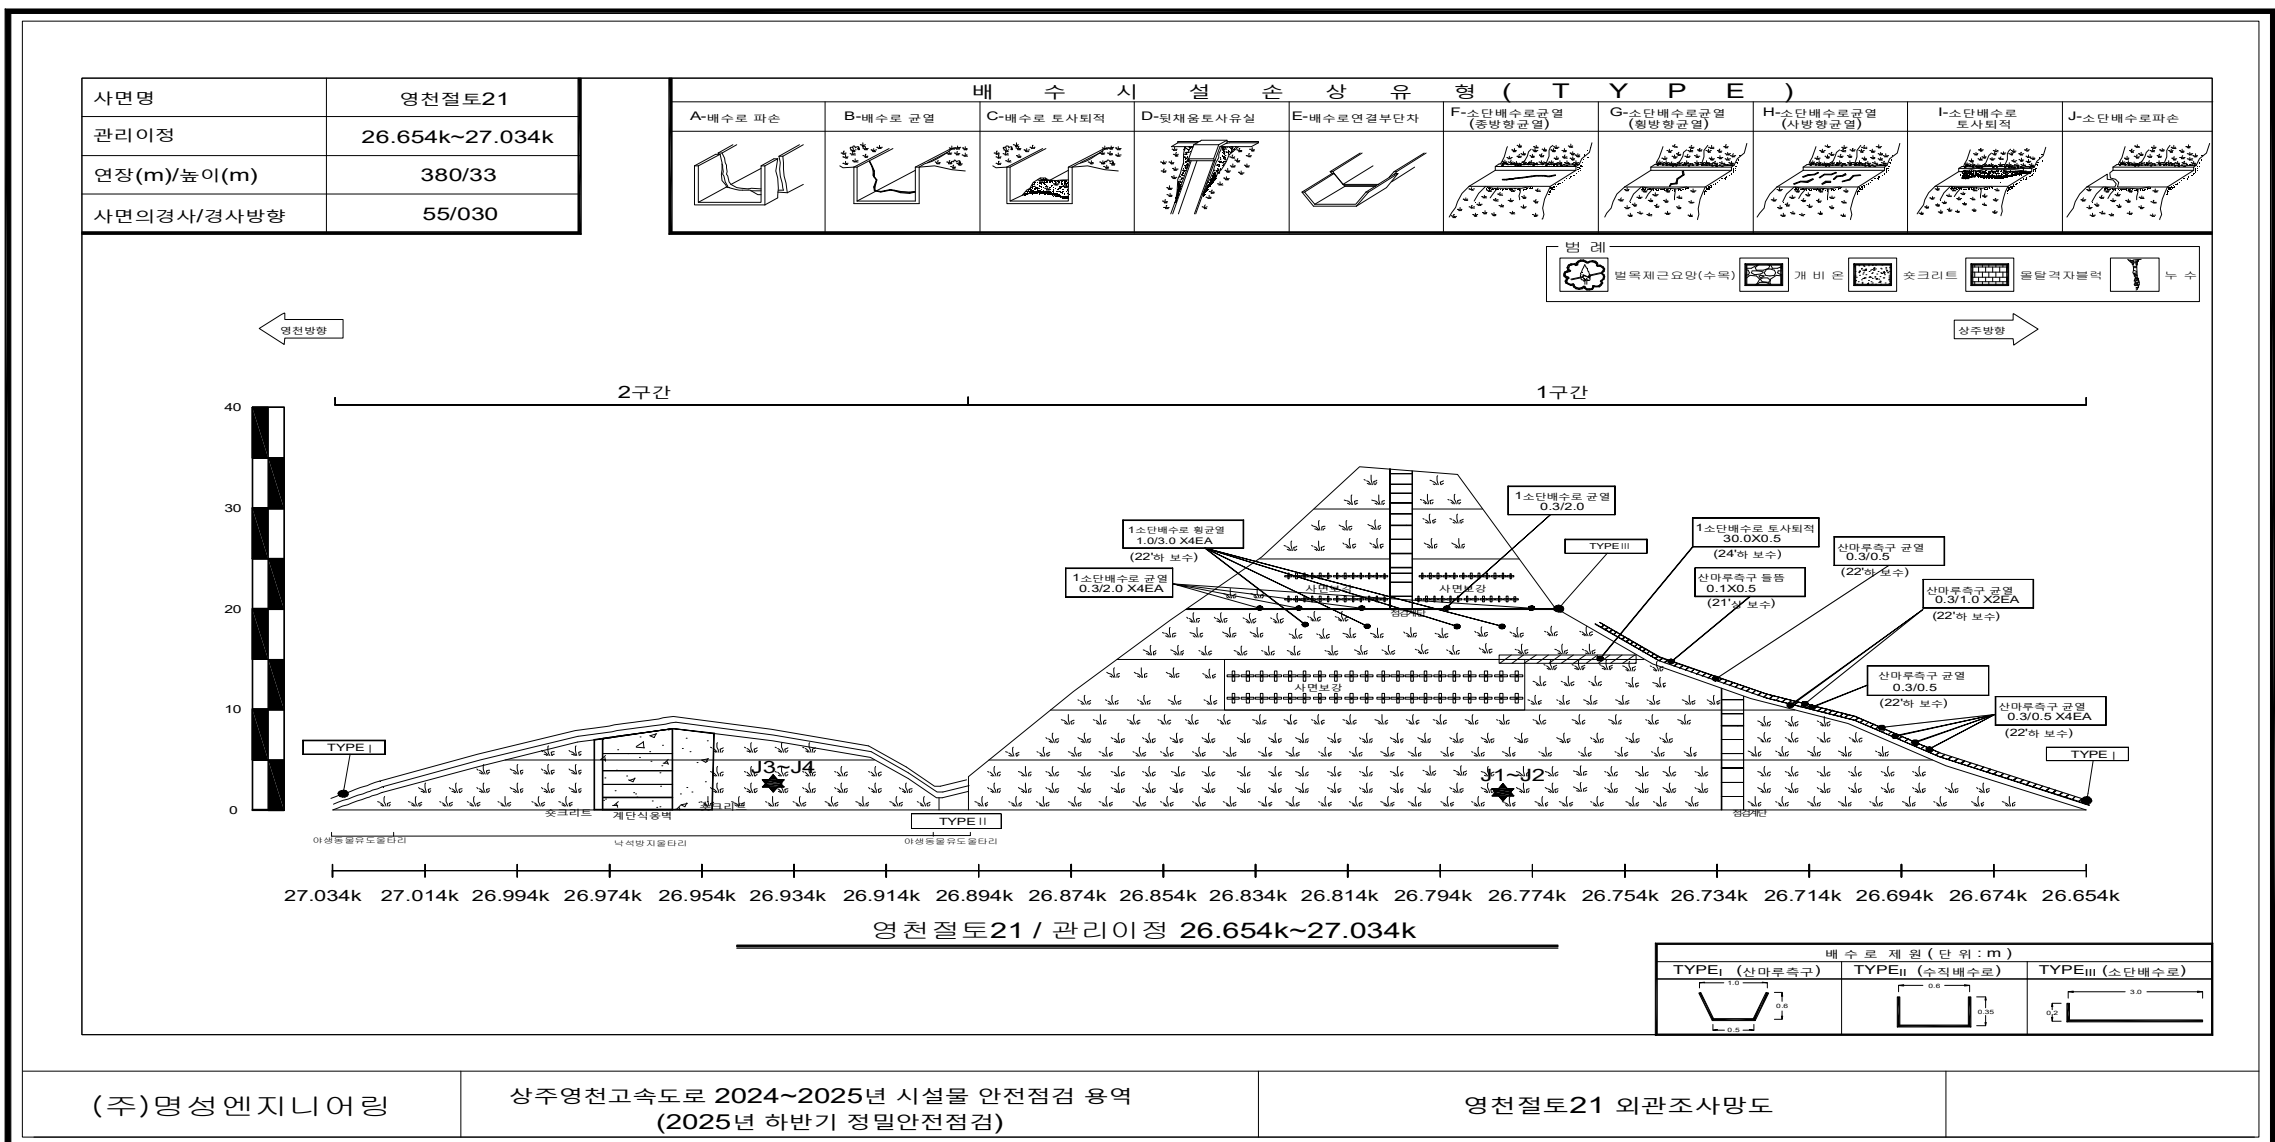
21.3.2 외관조사 결과 현황도(Face Map)

- 상부자연사면은 인장균열 및 지반의 변형 등의 손상이 없는 양호한 상태로 확인되었다. 계곡부는 1개소가 있으며, 계곡부 주변상태는 표층유실 및 침식의 흔적이 없는 것으로 조사되었다.

- 사면하부는 L형측구가 설치되어있으며, 구조물의 변형 및 파손 등의 손상이 없는 전반적으로 양호한 상태이다. 도로와의 이격거리는 3.5m정도의 거리를 유지하고 있다.

- 부대시설로는 격자블럭(26.774~26.844k), 점검계단(26.774k, 26.794k)이 설치되어 있으며, 손상이 없는 양호한 상태로 조사되었다.
- 격자블럭은 사면부에 91공이 설치되어 있으며, 격자콘크리트 및 앵커부는 손상이 없는 양호한 상태로 조사되었고, 계단식옹벽 또한 양호한 상태로 조사되었다.
- 점검계단은 주변식생으로 인한 유지관리의 불편함을 초래할 수 있으므로, 주기적인 정비를 실시하는 관리가 필요하다.

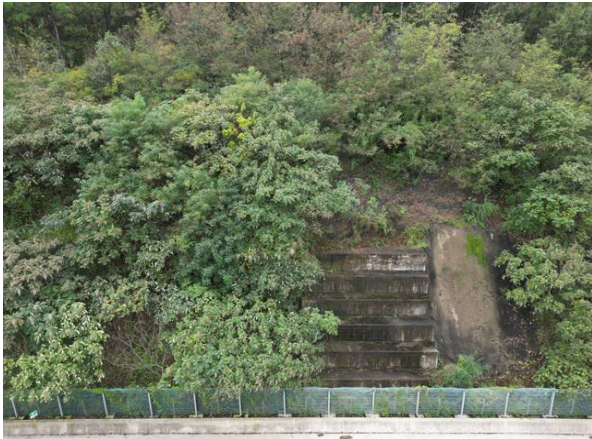
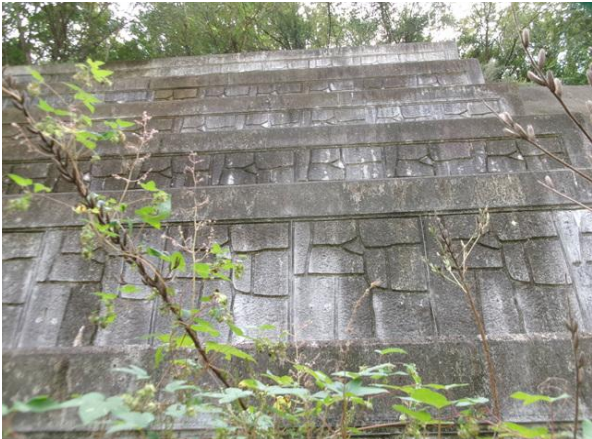
| 구 분 | | 점검항목 | 점검결과 |
|---|---|---|---|
| | 기타 | 주변영향인지(배수시설 및 비탈면상태 등) | 무(양호) |
| 기타사항 | | 특이사항 없음. | |

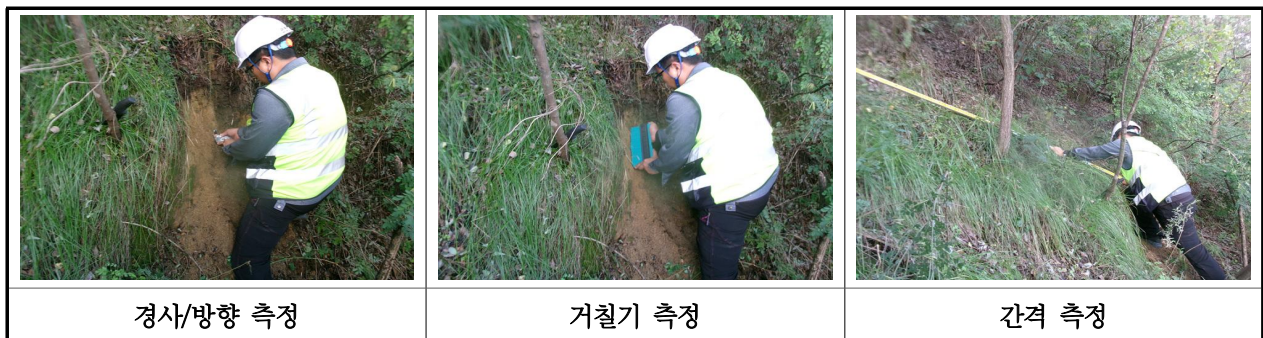
【사진 21.3.3】 불연속면 측정 현황

상태평가에서 실시한 사면분류 및 구간분할에 따라 구간을 분할하였고, 구간별 불연속면에 대해 조사를 실시하였다. 조사위치는 외관조사 결과현황도(Face Map)에 표시하여 지속적이고 연속적인 유지관리가 될 수 있게 하였다.
