## **22. 영천절토22**

영천절토22는 대구광역시 군위군 소보면 송원리(상주영천고속도로 27.484~27.674km)에 위치한 사면으로서 총 연장 190.0m, 높이 31.0m, 2017년 06월 준공된 절토사면이다. 또한, 준공 이후 별도의 용도변경 없이 공용중이다.

2025년 정밀안전점검 (금회)

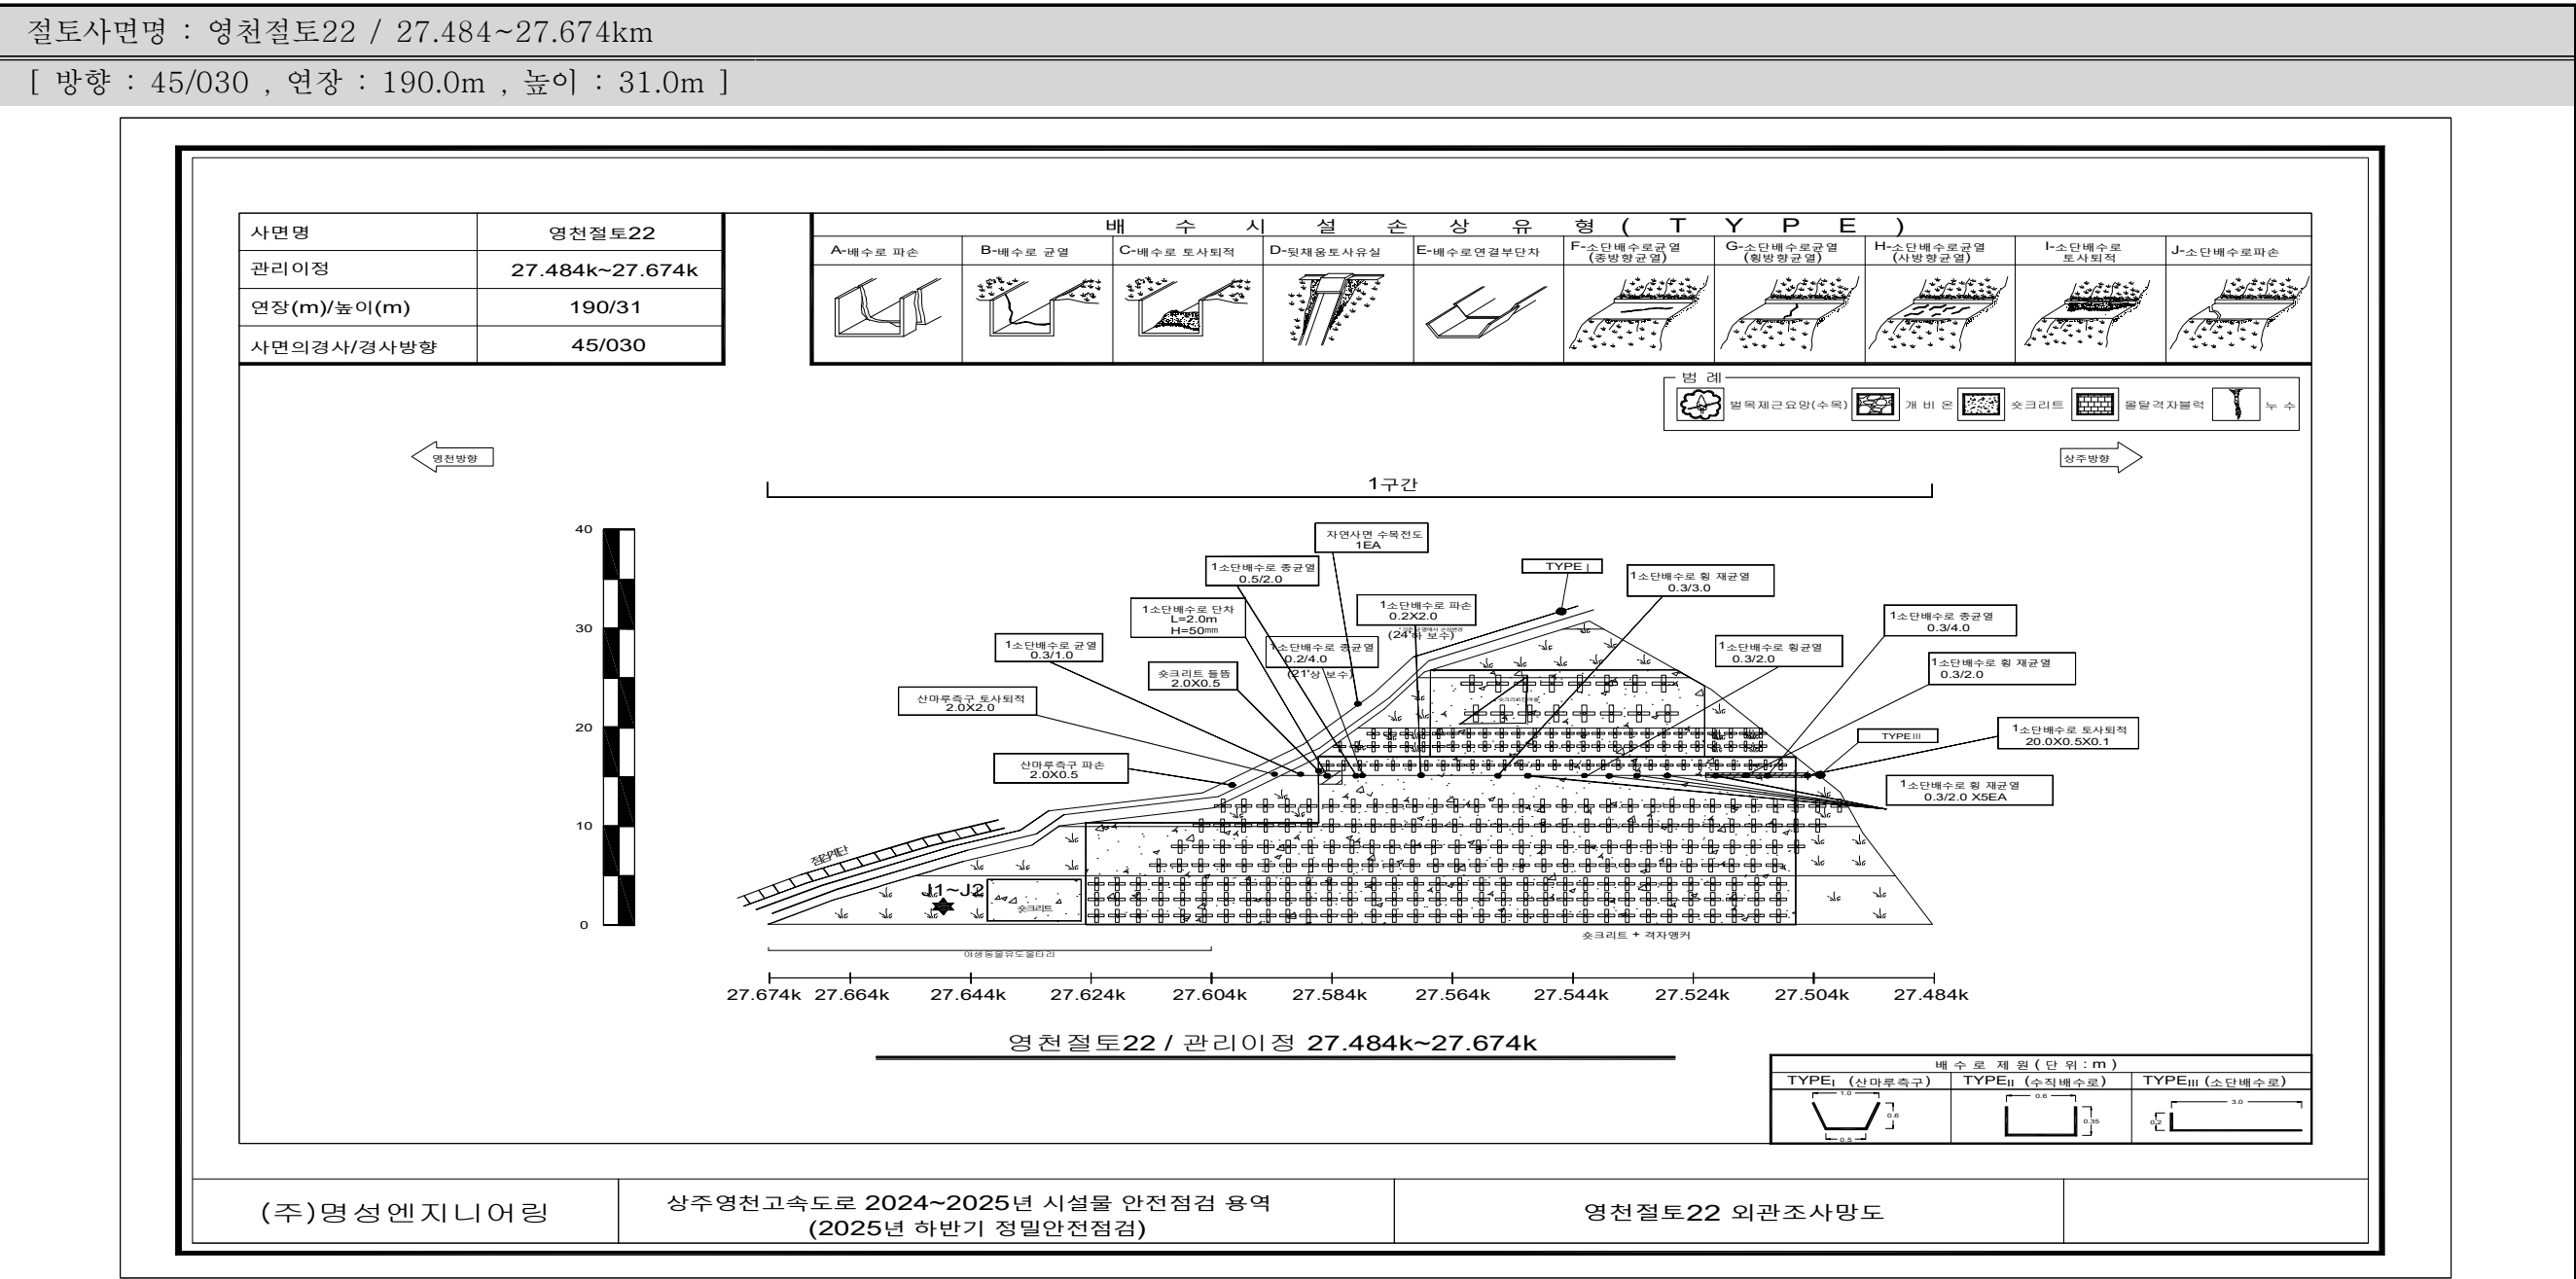
22.3.2 외관조사 결과 현황도(Face Map)

| 구 분 | 점검 결과 | 보수·보강 방안 |
|---|---|---|
| 결과요약 | 사면 전반에 걸쳐 식생공, 배수시설, 보호시설이 설치되어 있으며, 풍화등급은 보통풍화(MW) ~ 심한풍화(HW) 정도이다. 상부자연사면 및 사면부는 손상이 없는 상태이며, 식생활착은 양호한 상태이다. 배수시설에 균열 및 파손이 전회비 비해 추가 조사되었고, 배수기능에 문제는 없는 상태이나, 균열보수를 실시하는 유지관리가 필요하다. 사면보호/보강시설은 기능발휘에 큰 문제가 없는 양호한 상태로 조사되었다. | |

| 구 분 | 점검 결과 | 보수·보강 방안 |
|---|---|---|
| 배수시설 | 소단배수로 균열<br>소단배수로 파손<br>산마루측구 파손 | 주입보수<br>단면보수<br>단면보수 |
