## 27. 상주절토27

### 27.1 시설물의 개요

상주절토27은 경상북도 구미시 장천면 오로리(상주영천고속도로 36.235~36.375km)에 위치한 사면으로서 총 연장 140.0m, 높이 36.0m로, 2017년 06월 준공된 절토사면이다. 또한, 준공 이후 별도의 용도변경 없이 공용중이다.

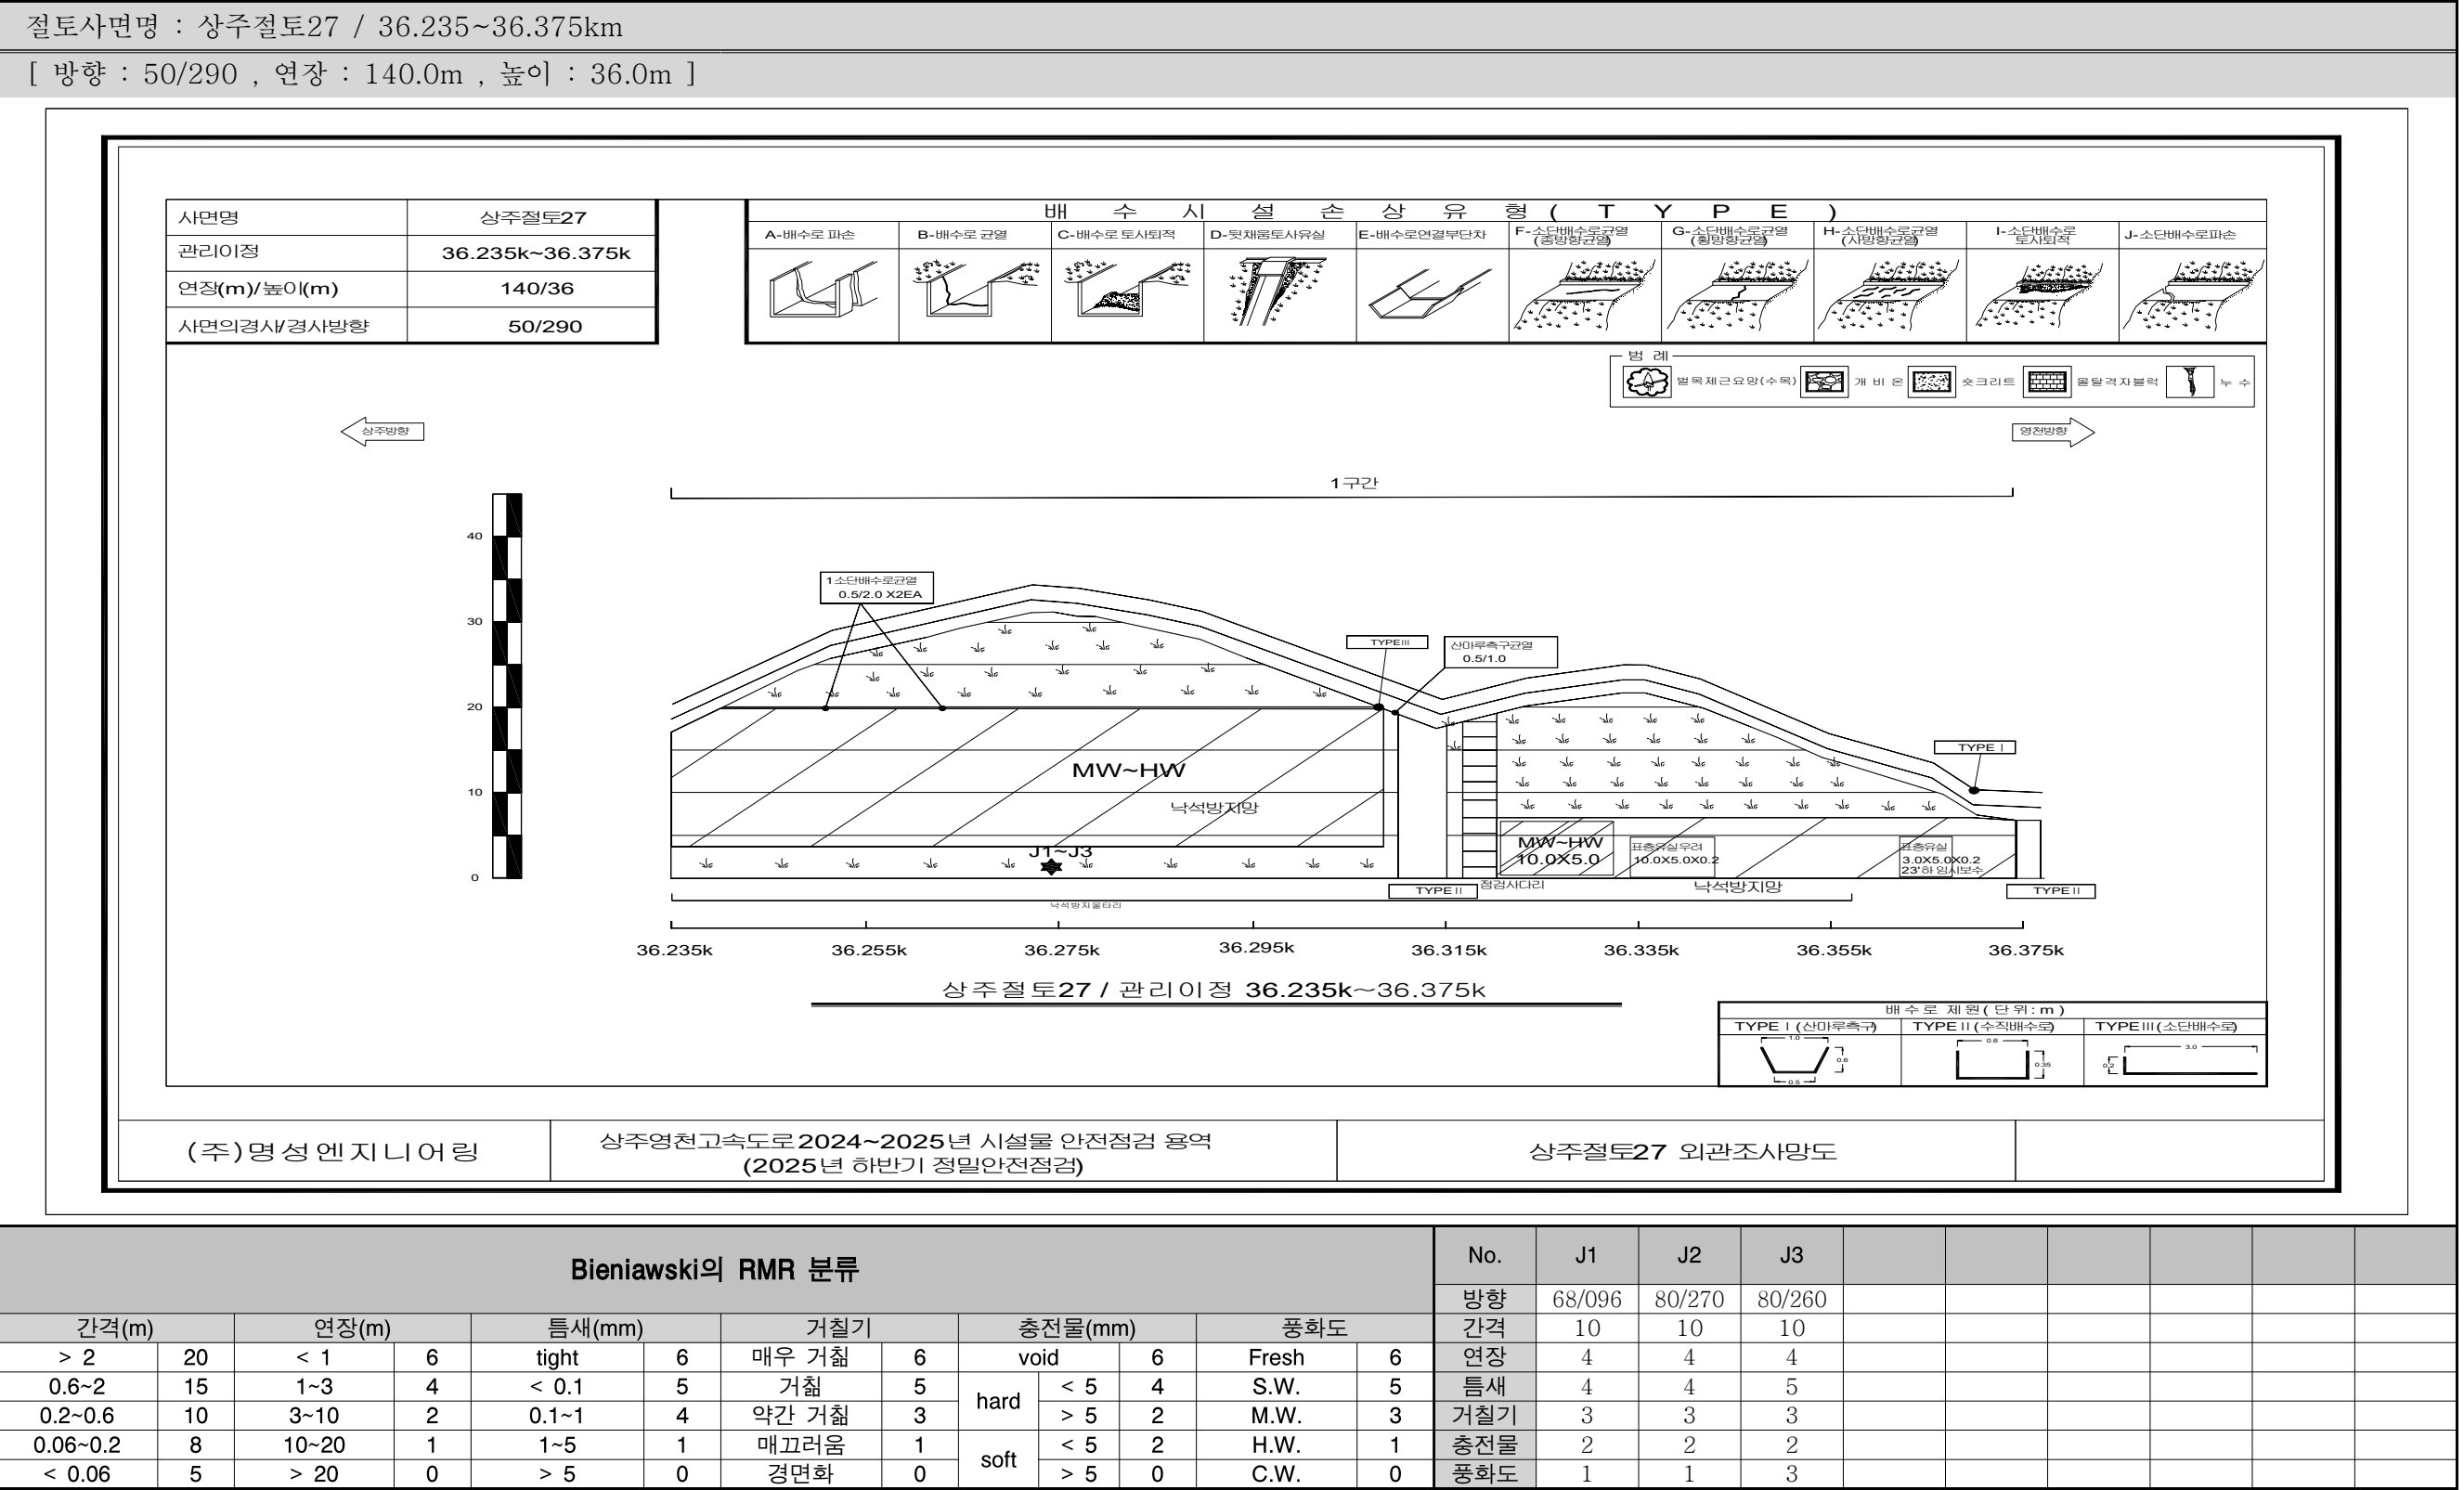
27.3.2 외관조사 결과 현황도(Face Map)

- 상부자연사면은 인장균열 및 이완암괴, 지반의 변형 등의 손상이 없는 양호한 상태로 확인되었다.
- 계곡부는 1개소가 있으며, 계곡부 주변상태는 표층유실 및 침식의 흔적이 없는 것으로 조사되었다.

- 사면전반에 걸쳐 보호공, 식생공이 시공되어 있으며, 전반적으로 양호한 상태로 확인되었다.
- 노출암반을 확인한 결과, 풍화등급은 보통풍화(MW)~심한풍화(HW) 정도로 판단된다. 점검결과, 식생공의 식생활착 상태는 양호한 편이고, 보호공인 방지망 내 퇴적은 없는 것으로 조사되었다. 사면 중·하단의 낙석방지망내 심한풍화는 현재 손상발생은 없으나, 지속적인 지표수 유입 및 동결융해 작용으로 충전물 유실이 발생하여 뜬돌 및 이완암이 발생할 수 있으므로, 주기적인 점검을 통한 유지관리가 필요하다.
- 36.335k 표층유실(10.0\*5.0) 우려 구간은 집중강우 등에 의해 발생한 손상으로 공용기간 증가 시 사면부 유실이 우려되므로 개비온 옹벽 등의 보수가 필요할 것으로 판단된다.
- 36.365k 표층유실(3.0\*5.0) 임시보수 구간은 집중강우 등에 의해 발생한 표층유실 구간에 임시로 보수를 실시한 것으로 점검일 현재 보수부 노후화가 진행중인 것이 확인되었다. 조사된 손상은 집중강우시 사면부 유실이 우려되므로 개비온 옹벽 등의 보수가 필요할 것으로 판단된다.

- 배수시설은 소단배수로 및 산마루측구, 수직도수로가 시공되어 있으며, 수직도수로는 양호한 상태로 확인되었다.
- 소단배수로 균열, 산마루측구 균열이 조사되었으며, 시공당시 건조수축, 다짐미흡으로 압밀작용 부위를 따라 배수로 자중 등에 의해 발생한 것으로 판단된다. 조사된 손상은 손상부위로 지표수의 유입으로 인해 손상의 진전이 예상되므로 원활한 배수 및 유지관리를 위해 주입보수 등의 조치가 필요하다.

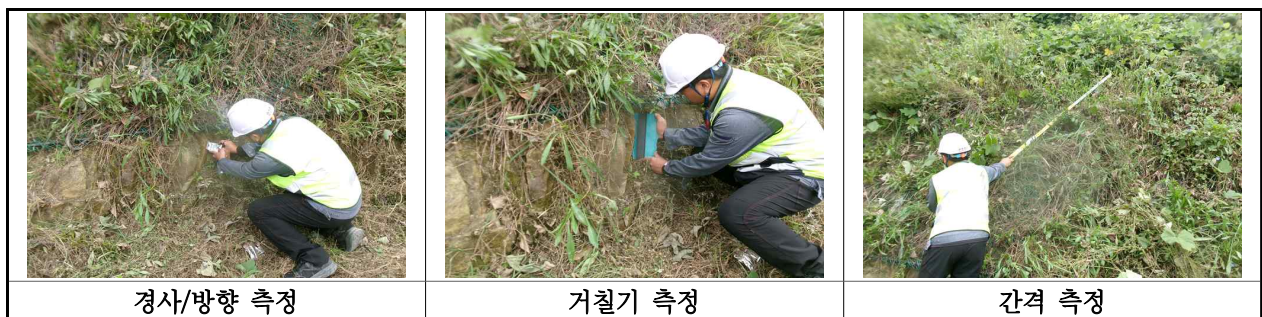
【사진 27.3.2】 불연속면 측정 현황

상태평가에서 실시한 사면분류 및 구간분할에 따라 구간을 분할하였고, 구간별 불연속면에 대해 조사를 실시하였다. 조사위치는 외관조사 결과현황도(Face Map)에 표시하여 지속적이고 연속적인 유지관리가 될 수 있게 하였다.
