## 30. 상주절토30

### 30.1 시설물의 개요

상주절토30은 경상북도 구미시 장천면 오로리(상주영천고속도로 38.525~38.685km)에 위치한 사면으로서 총 연장 160.0m, 높이 41.0m로, 2017년 06월 준공된 절토사면이다. 또한, 준공 이후 별도의 용도변경 없이 공용중이다.

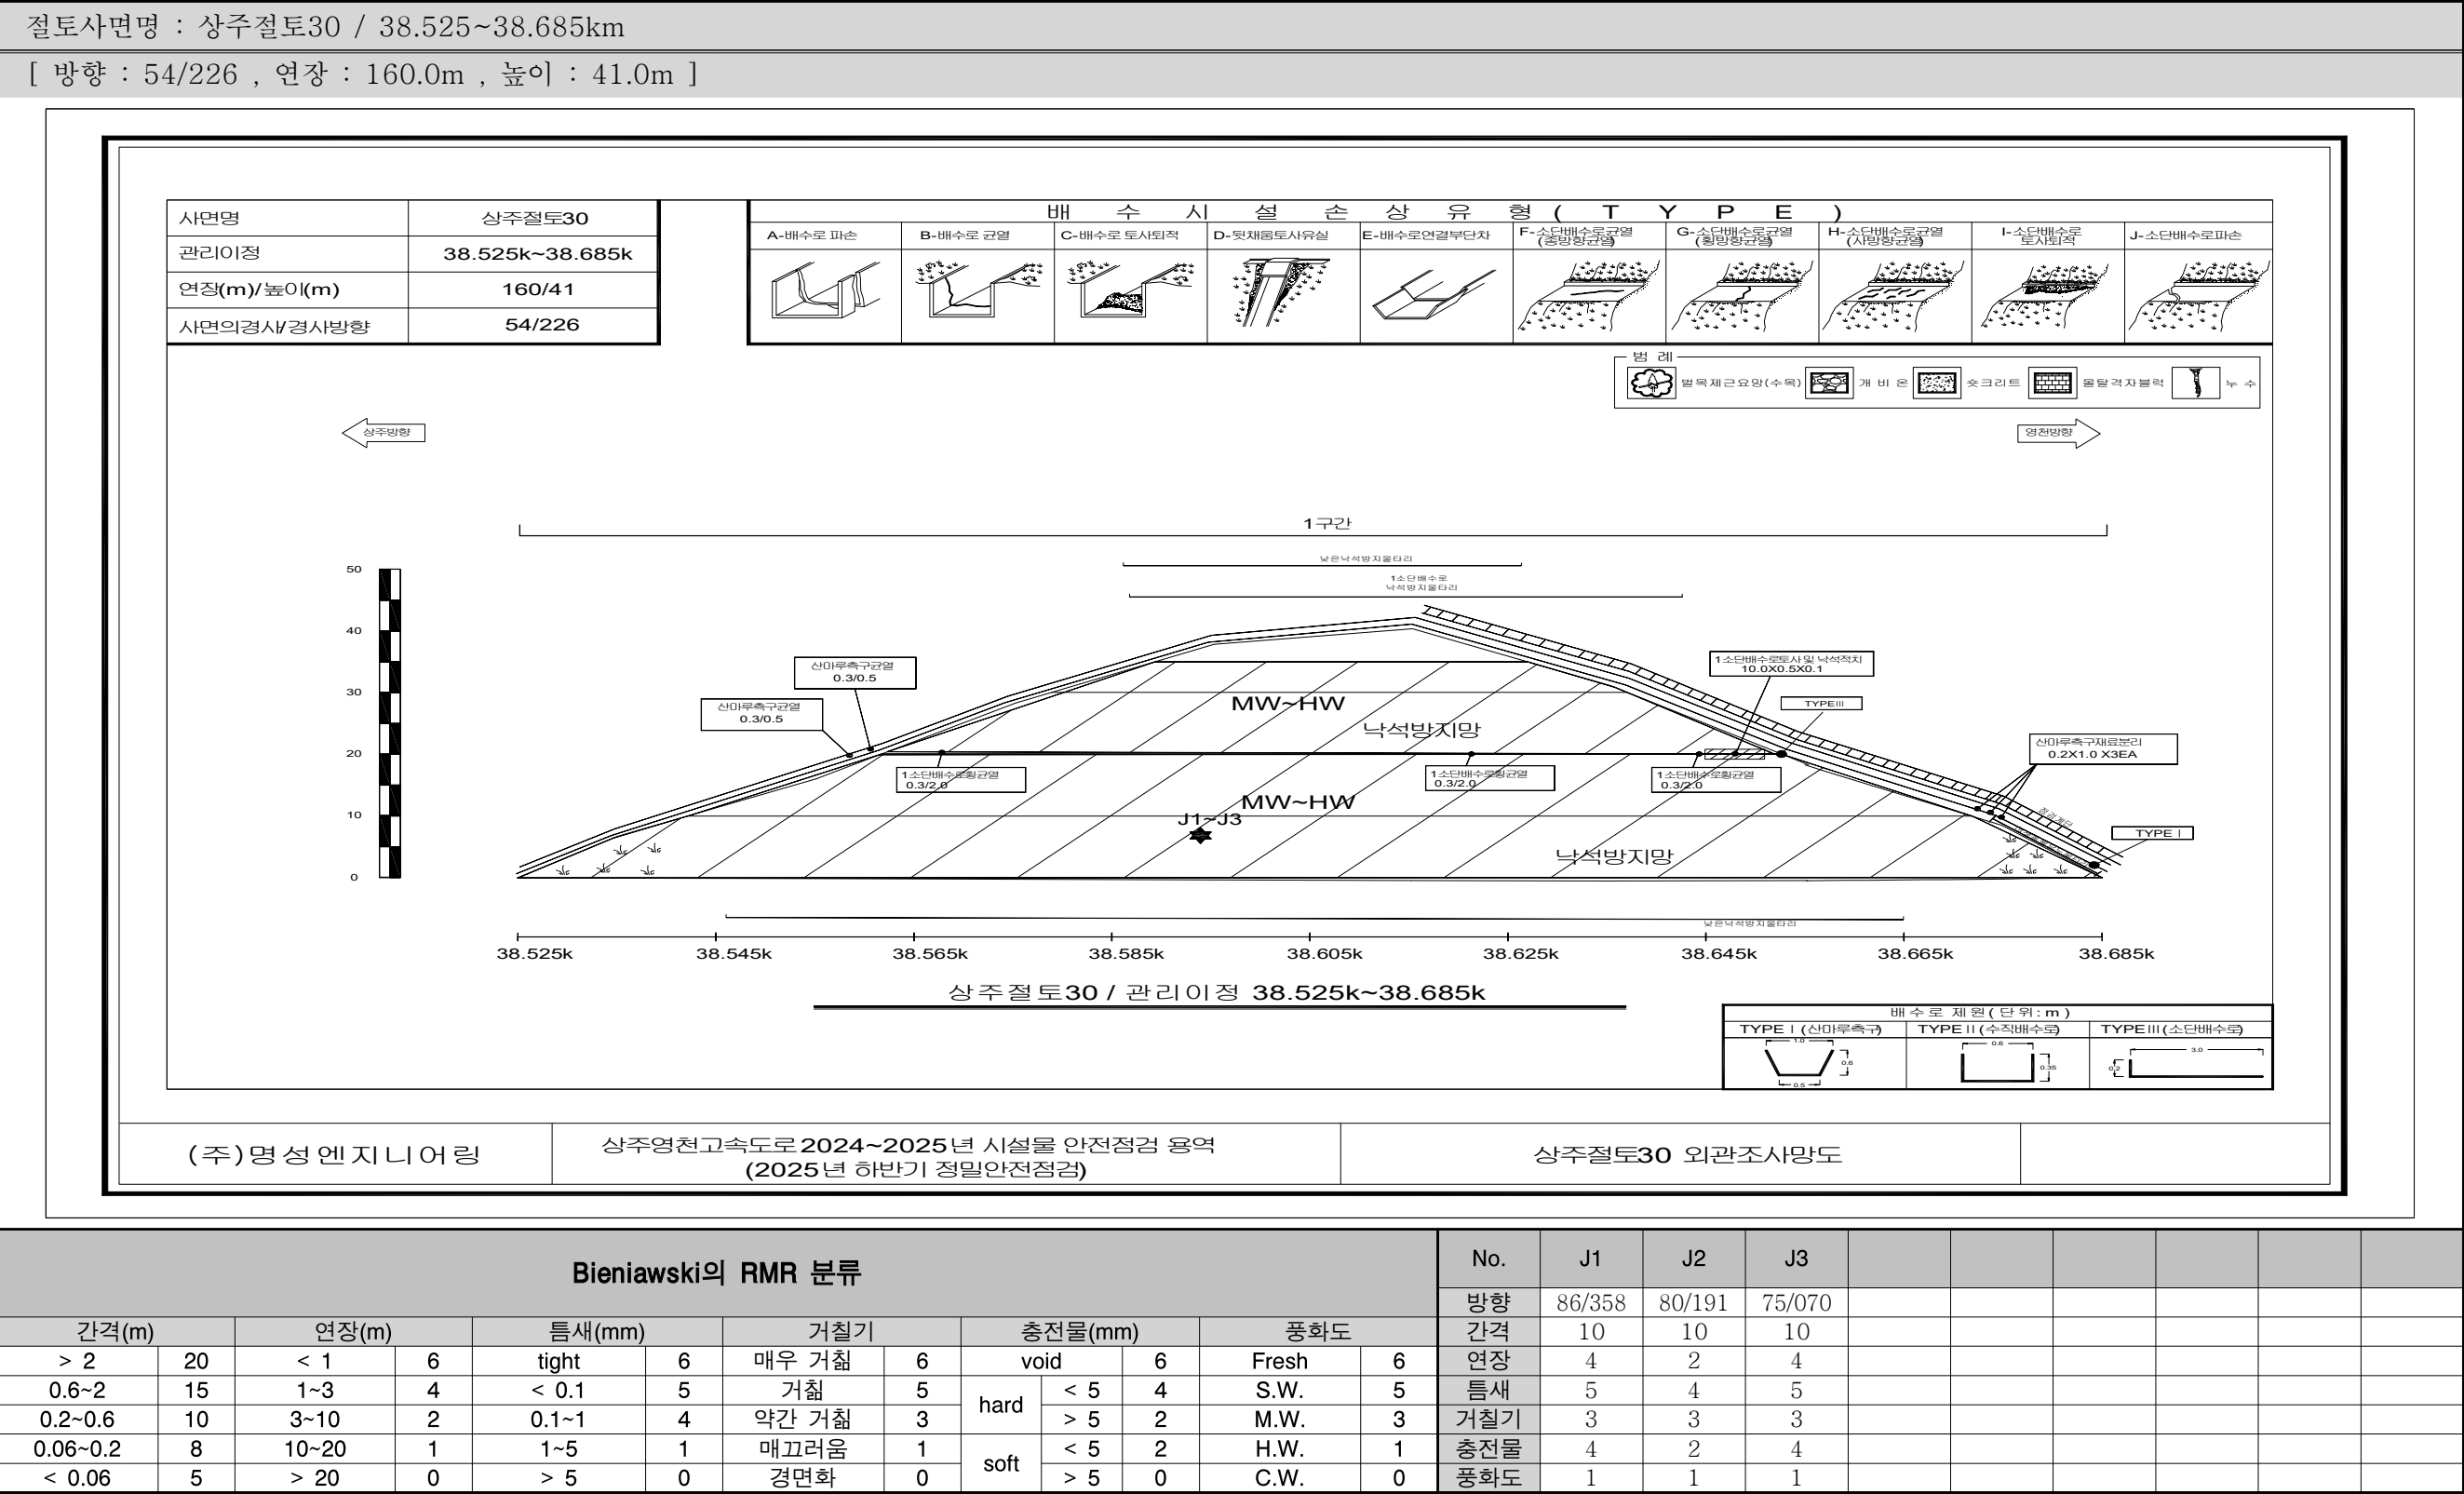
30.3.2 외관조사 결과 현황도(Face Map)

- 상부자연사면은 인장균열 및 이완암괴, 지반의 변형 등의 손상이 없는 양호한 상태로 확인되었다.

- 추락방지시설, 도로포장은 손상이 확인되지 않은 양호한 상태이며, 도로부 신축이음부, 환기구 등 덮개는 관찰되지 않았다.

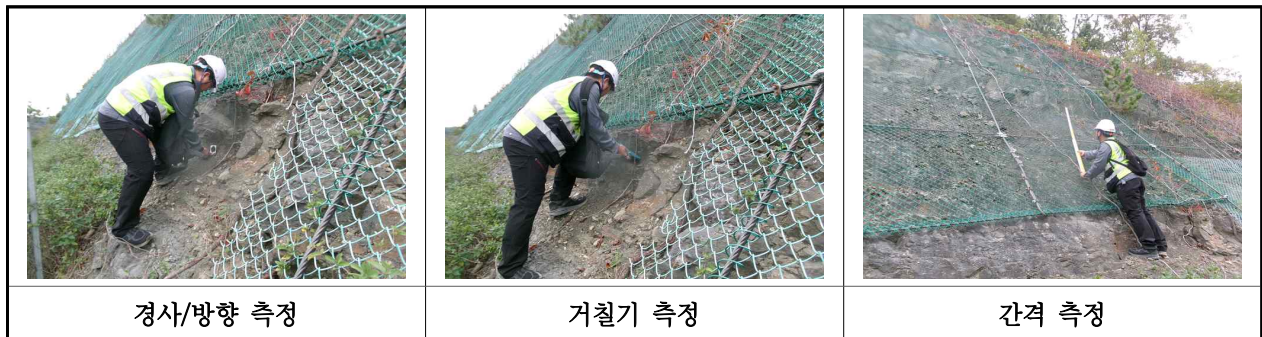
【사진 30.3.2】 불연속면 측정 현황

상태평가에서 실시한 사면분류 및 구간분할에 따라 구간을 분할하였고, 구간별 불연속면에 대해 조사를 실시하였다. 조사위치는 외관조사 결과현황도(Face Map)에 표시하여 지속적이고 연속적인 유지관리가 될 수 있게 하였다.
