## 42. 상주절토42

### 42.1 시설물의 개요

상주절토42는 경상북도 영천시 신녕면 치산리(상주영천고속도로 58.638~58.798km)에 위치한 사면으로서 총 연장 160.0m, 높이 37.0m로, 2017년 06월 준공된 절토사면이다. 또한, 준공 이후 별도의 용도변경 없이 공용중이다.

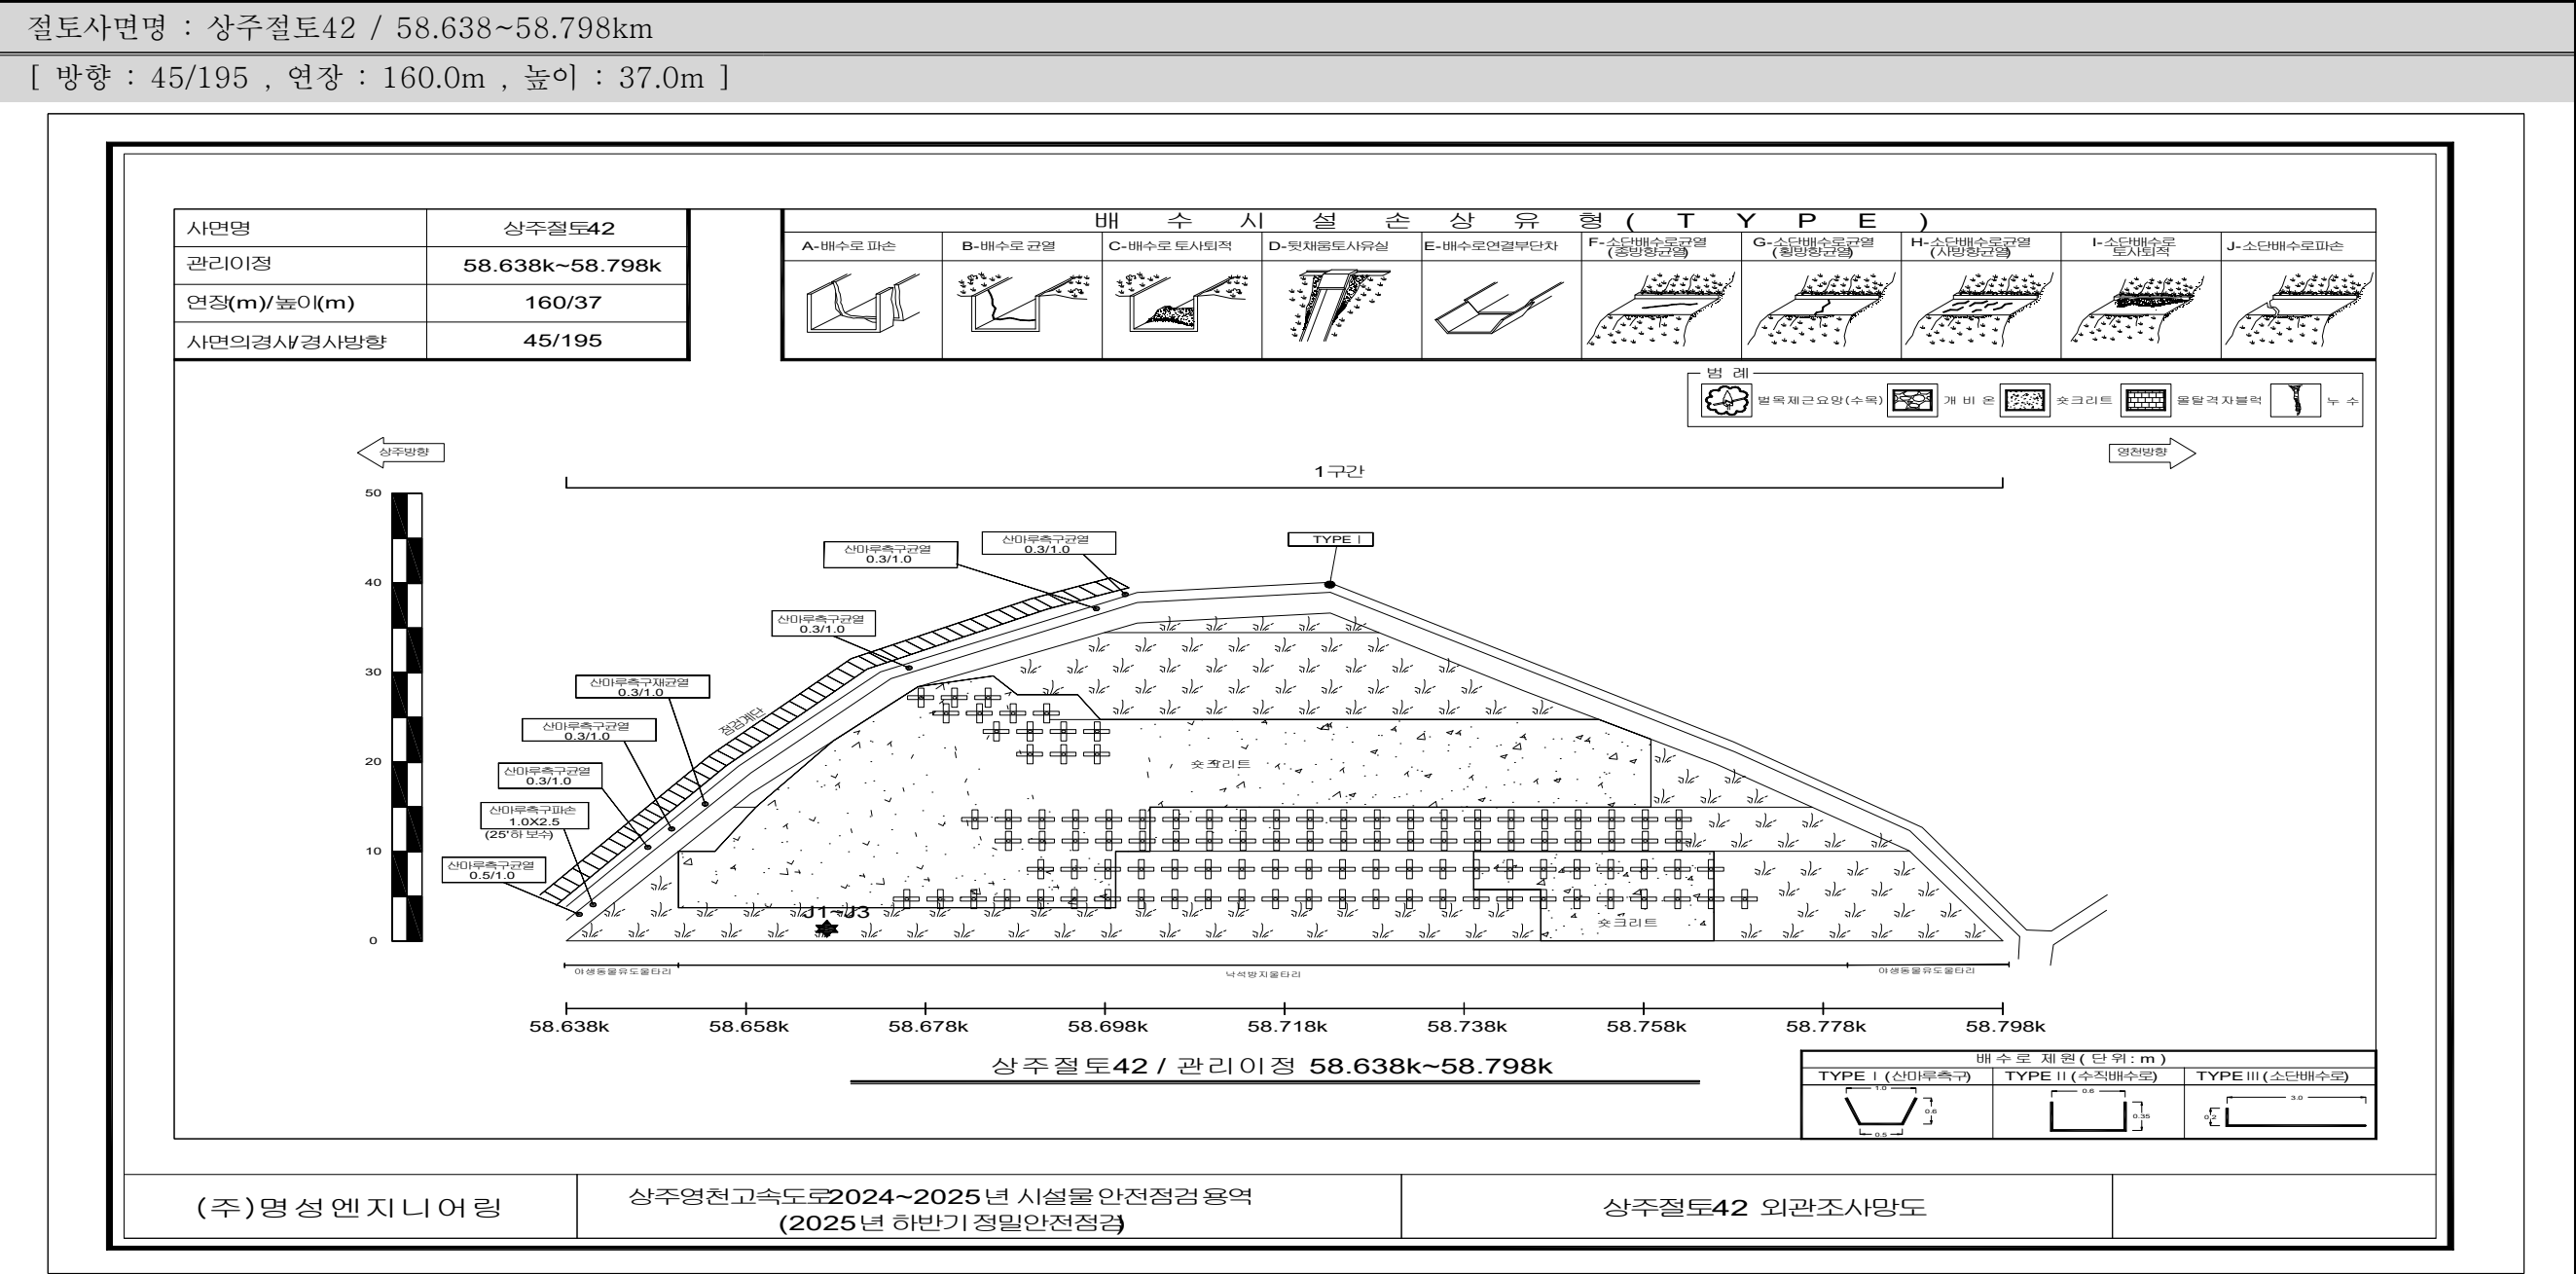
42.3.2 외관조사 결과 현황도(Face Map)

- 상부자연사면은 인장균열 및 이완암괴, 지반의 변형 등의 손상이 없는 양호한 상태로 확인되었다.

- 사면전반에 걸쳐 보호공, 식생공이 시공되어 있으며, 양호한 상태로 확인되었다.
- 노출암을 확인한 결과, 풍화등급은 약한풍화(SW)~심한풍화(HW) 정도로 판단된다. 점검결과, 식생공의 식생확장 상태는 양호한 편이고, 특이손상이 없는 것으로 조사되었다.

- 사면하부는 L형측구, 낙석방지울타리 등이 설치되어있으며, 구조물의 변형 및 파손 등의 손상이 없는 전반적으로 양호한 상태이다. 이격거리는 0.5~1.0m정도의 거리를 유지하고 있다.

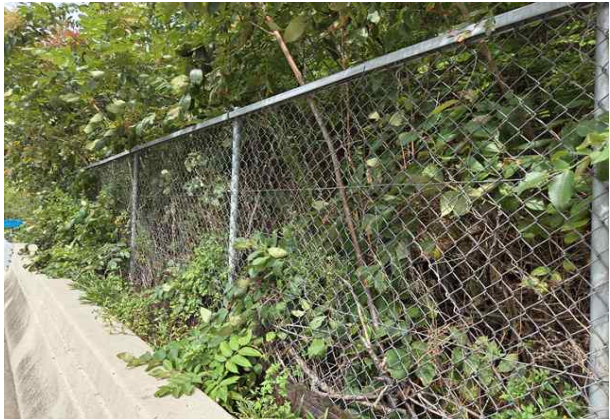
| 현 황 | 58.678k 산마루측구 균열(0.3/1.0) | 현 황 | 야생동물유도울타리 전경 |
| 원 인 | 다짐미흡, 배수로 자중, 지표수 유입 | 원 인 | 상태양호 |

| 대 책 | 주입보수 | 대 책 | — |

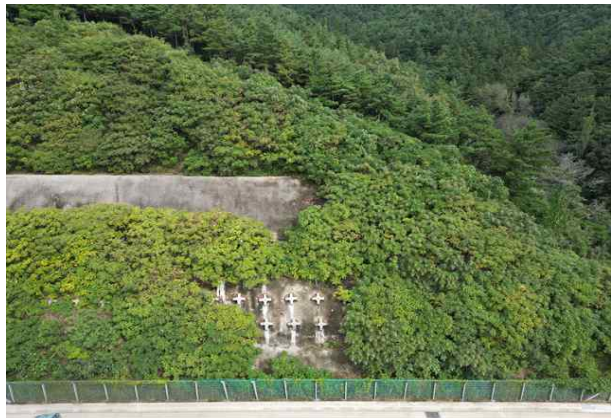
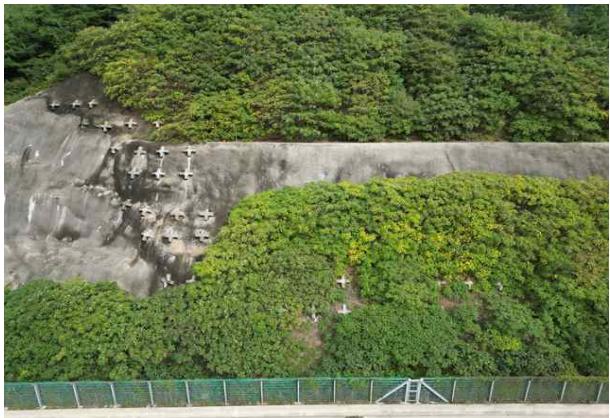
| 현 황 | 숏크리트 및 격자블럭 전경 | 현 황 | 숏크리트 및 격자블럭 전경 |
| 원 인 | 상태양호 | 원 인 | 상태양호 |
