# 45. 영천절토45

### 45.1 시설물의 개요

영천절토45는 경상북도 영천시 화산면 효정리(상주영천고속도로 69.078~69.258km)에 위치한 사면으로서 총 연장 180.0m, 높이 32.0m로, 2017년 06월 준공된 절토사면이다. 또한 준공 이후 별도의 용도변경은 없이 공용중이다.

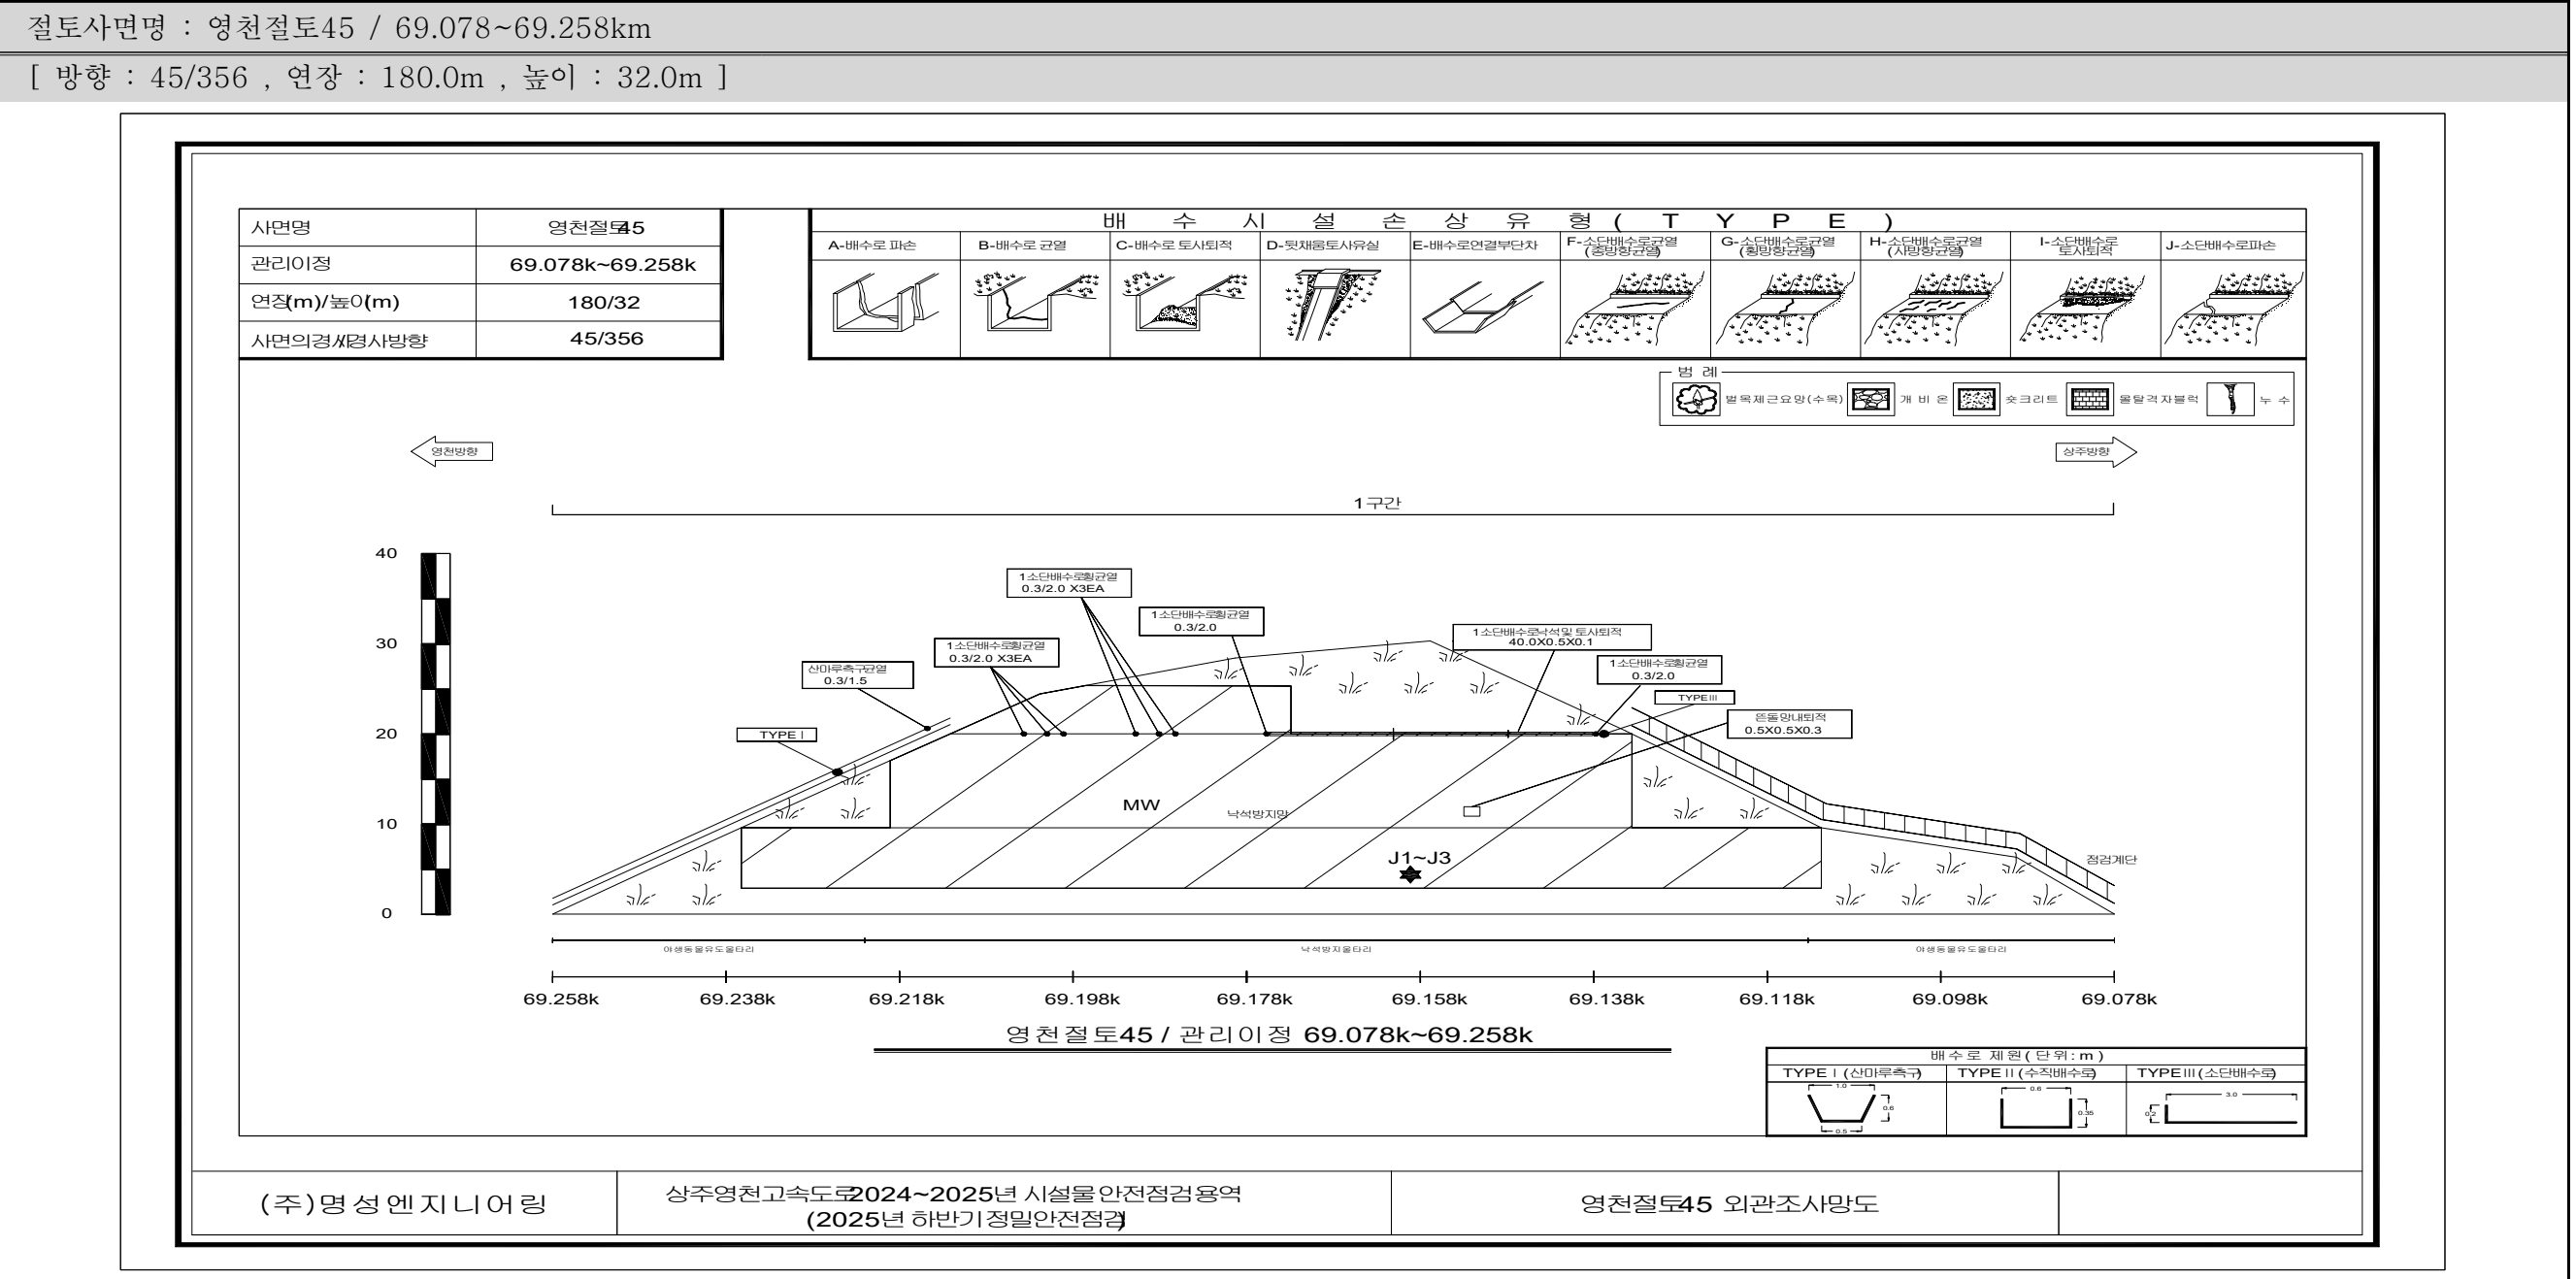
45.3.2 외관조사 결과 현황도(Face Map)

| 구 분 | 점검 결과 | 보수·보강 방안 |
|---|---|---|
| 결과요약 | 사면 전반에 걸쳐 식생공, 배수시설, 보호시설이 설치되어 있으며, 풍화등급은 보통풍화(MW) ~ 심한풍화(HW) 정도이다. 상부자연사면 및 사면부는 전반적으로 양호한 상태이나, 69.158k 낙석방지망내 뜯돌 퇴적이 조사되었고, 심한풍화 및 지표수에 의한 충전물유실로 발생한 손상으로 주의관찰 후 추가 손상 발생시 제거가 요망된다. 배수시설에 발생한 균열의 경우 내구성 및 배수기능 확보, 손상의 진전 방지를 위해 균열보수가 필요하다. 사면보호/보강시설은 기능발휘에 큰 문제가 없는 양호한 상태로 조사되었다. | |
