## **48. 영천절토48**

### 48.1 시설물의 개요

영천절토48은 경상북도 영천시 화산면 화산리(상주영천고속도로 71.058~71.178km)에 위치한 사면으로서 총 연장 120.0m, 높이 38.0m로, 2017년 06월 준공된 절토사면이다. 또한, 준공 이후 별도의 용도변경 없이 공용중이다.

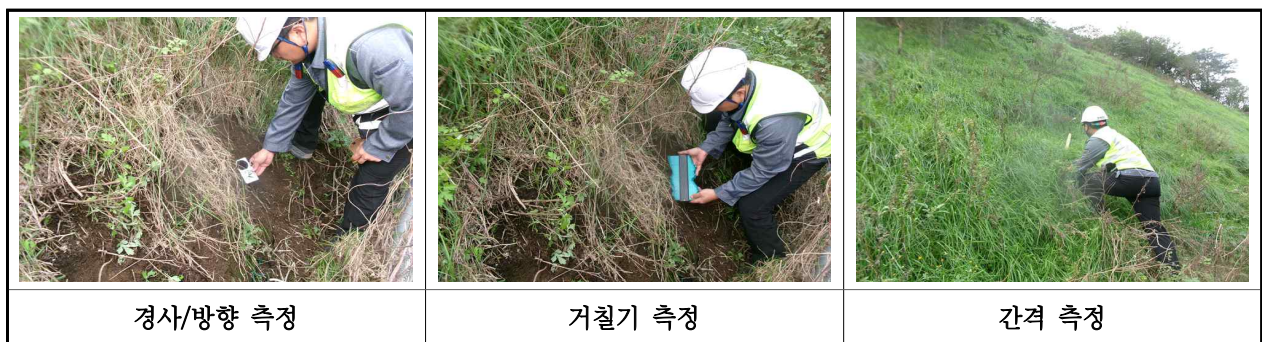
【사진 48.3.2】 불연속면 측정 현황

상태평가에서 실시한 사면분류 및 구간분할에 따라 구간을 분할하였고, 구간별 불연속면에 대해 조사를 실시하였다. 조사위치는 외관조사 결과현황도(Face Map)에 표시하였다. 본 사면은 식생 공으로 인해 불연속면 조사가 불가하였고, 준공자료 및 초기점검자료를 활용하여 불연속면을 작성하였다.
