# 49. 상주절토49

### 49.1 시설물의 개요

상주절토49는 경상북도 영천시 화산면 화산리(상주영천고속도로 71.058~71.198km)에 위치한 사면으로서 총 연장 140.0m, 높이 32.0m로, 2017년 06월 준공된 절토사면이다. 또한, 준공 이후 별도의 용도변경 없이 공용중이다.

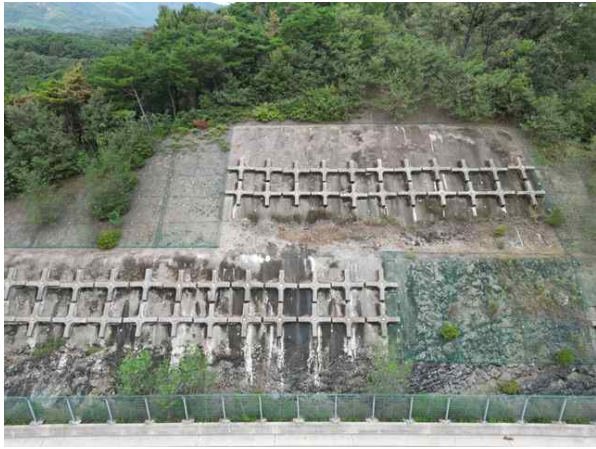
| 쑥크리트, 격자블럭 전경 | 점검계단 전경 |

- 부대시설로는 낙석방지울타리(71.078~71.168k), 야생동물유도울타리(71.058~71.078k, 71.168~71.198k), 점검계단(71.158~71.198k), 솟크리트+격자블럭(71.088~71.178k)이 설치되어 있으며, 손상이 없는 양호한 상태로 조사되었다.
- 솟크리트+격자블럭은 전반적으로 양호한 상태로, 격자블럭의 앵커부도 파손, 이완흔적 등이 없는 것으로 조사되었다. 격자블럭은 외관조사망도에 위치를 표기하였다. 점검계단은 주변식생으로 인한 유지관리의 불편함을 초래할 수 있으므로, 주기적인 정비를 실시하는 관리가 필요하다.

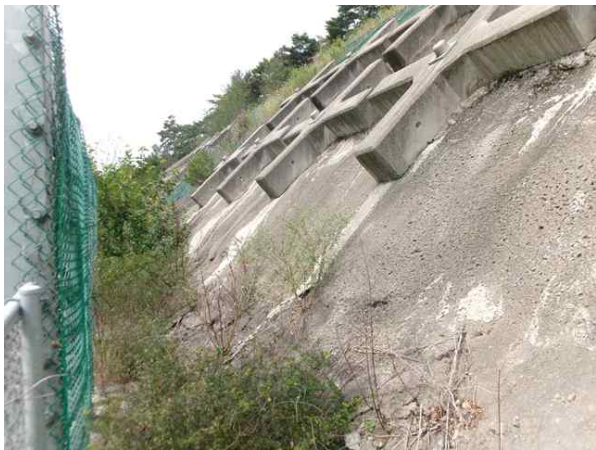
| 하단(이격부) 전경 | 도로부, 야생동물유도울타리 전경 |

- 사면하부는 L형측구, 낙석방지울타리 등이 설치되어있으며, 구조물의 변형 및 파손 등의 손상이 없는 전반적으로 양호한 상태이다. 이격거리는 0.5~1.0m정도의 거리를 유지하고 있다.

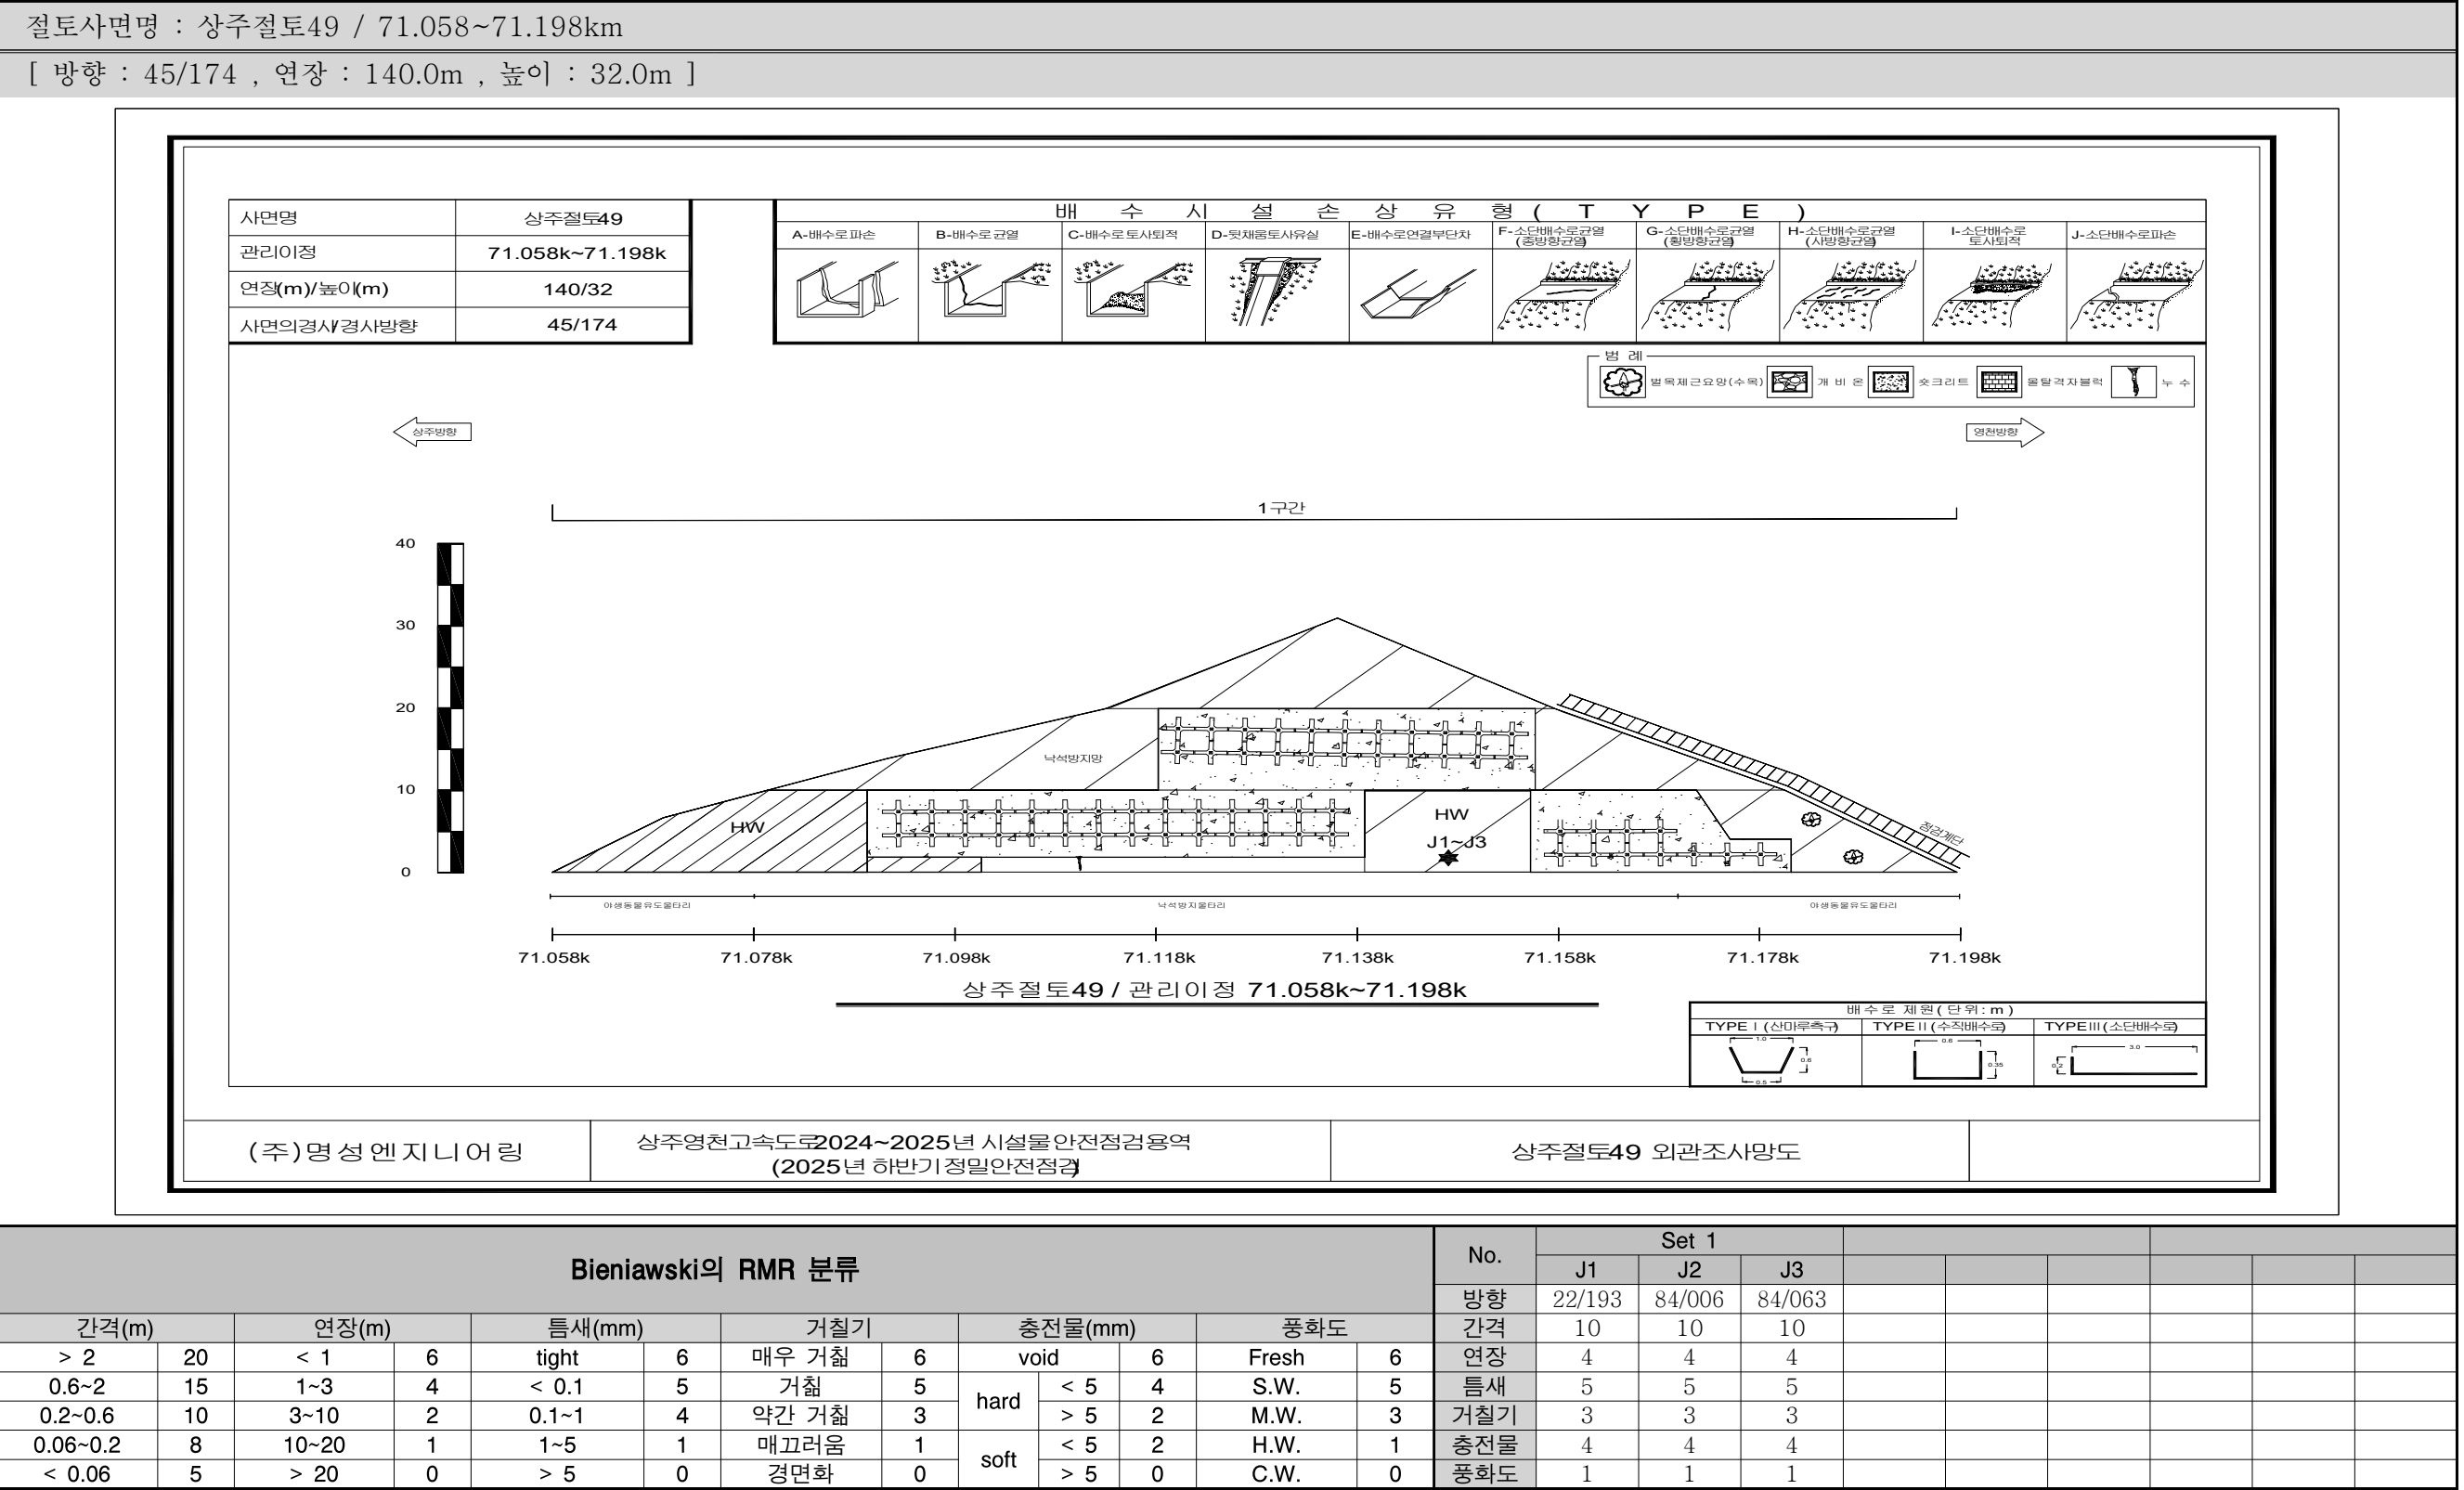
49.3.2 외관조사 결과 현황도(Face Map)

- 상부자연사면은 인장균열 및 이완암괴, 지반의 변형 등의 손상이 없는 양호한 상태로 확인되었다.

- 도로포장은 손상이 확인되지 않은 양호한 상태이며, 추락방지시설, 도로부 신축이음부, 환기구 등 덮개는 관찰되지 않았다.
