# 59. 영천절토59

### 59.1 시설물의 개요

영천절토59는 경상북도 영천시 화산면 가상리(상주영천고속도로 화산 JCT R-A 좌측 STA. 0+860 ~ 1+120)에 위치한 사면으로서 총 연장 260.0m, 높이 34.0m로, 2017년 06월 준공된 절토사면이다. 또한, 준공 이후 별도의 용도변경 없이 공용중이다.

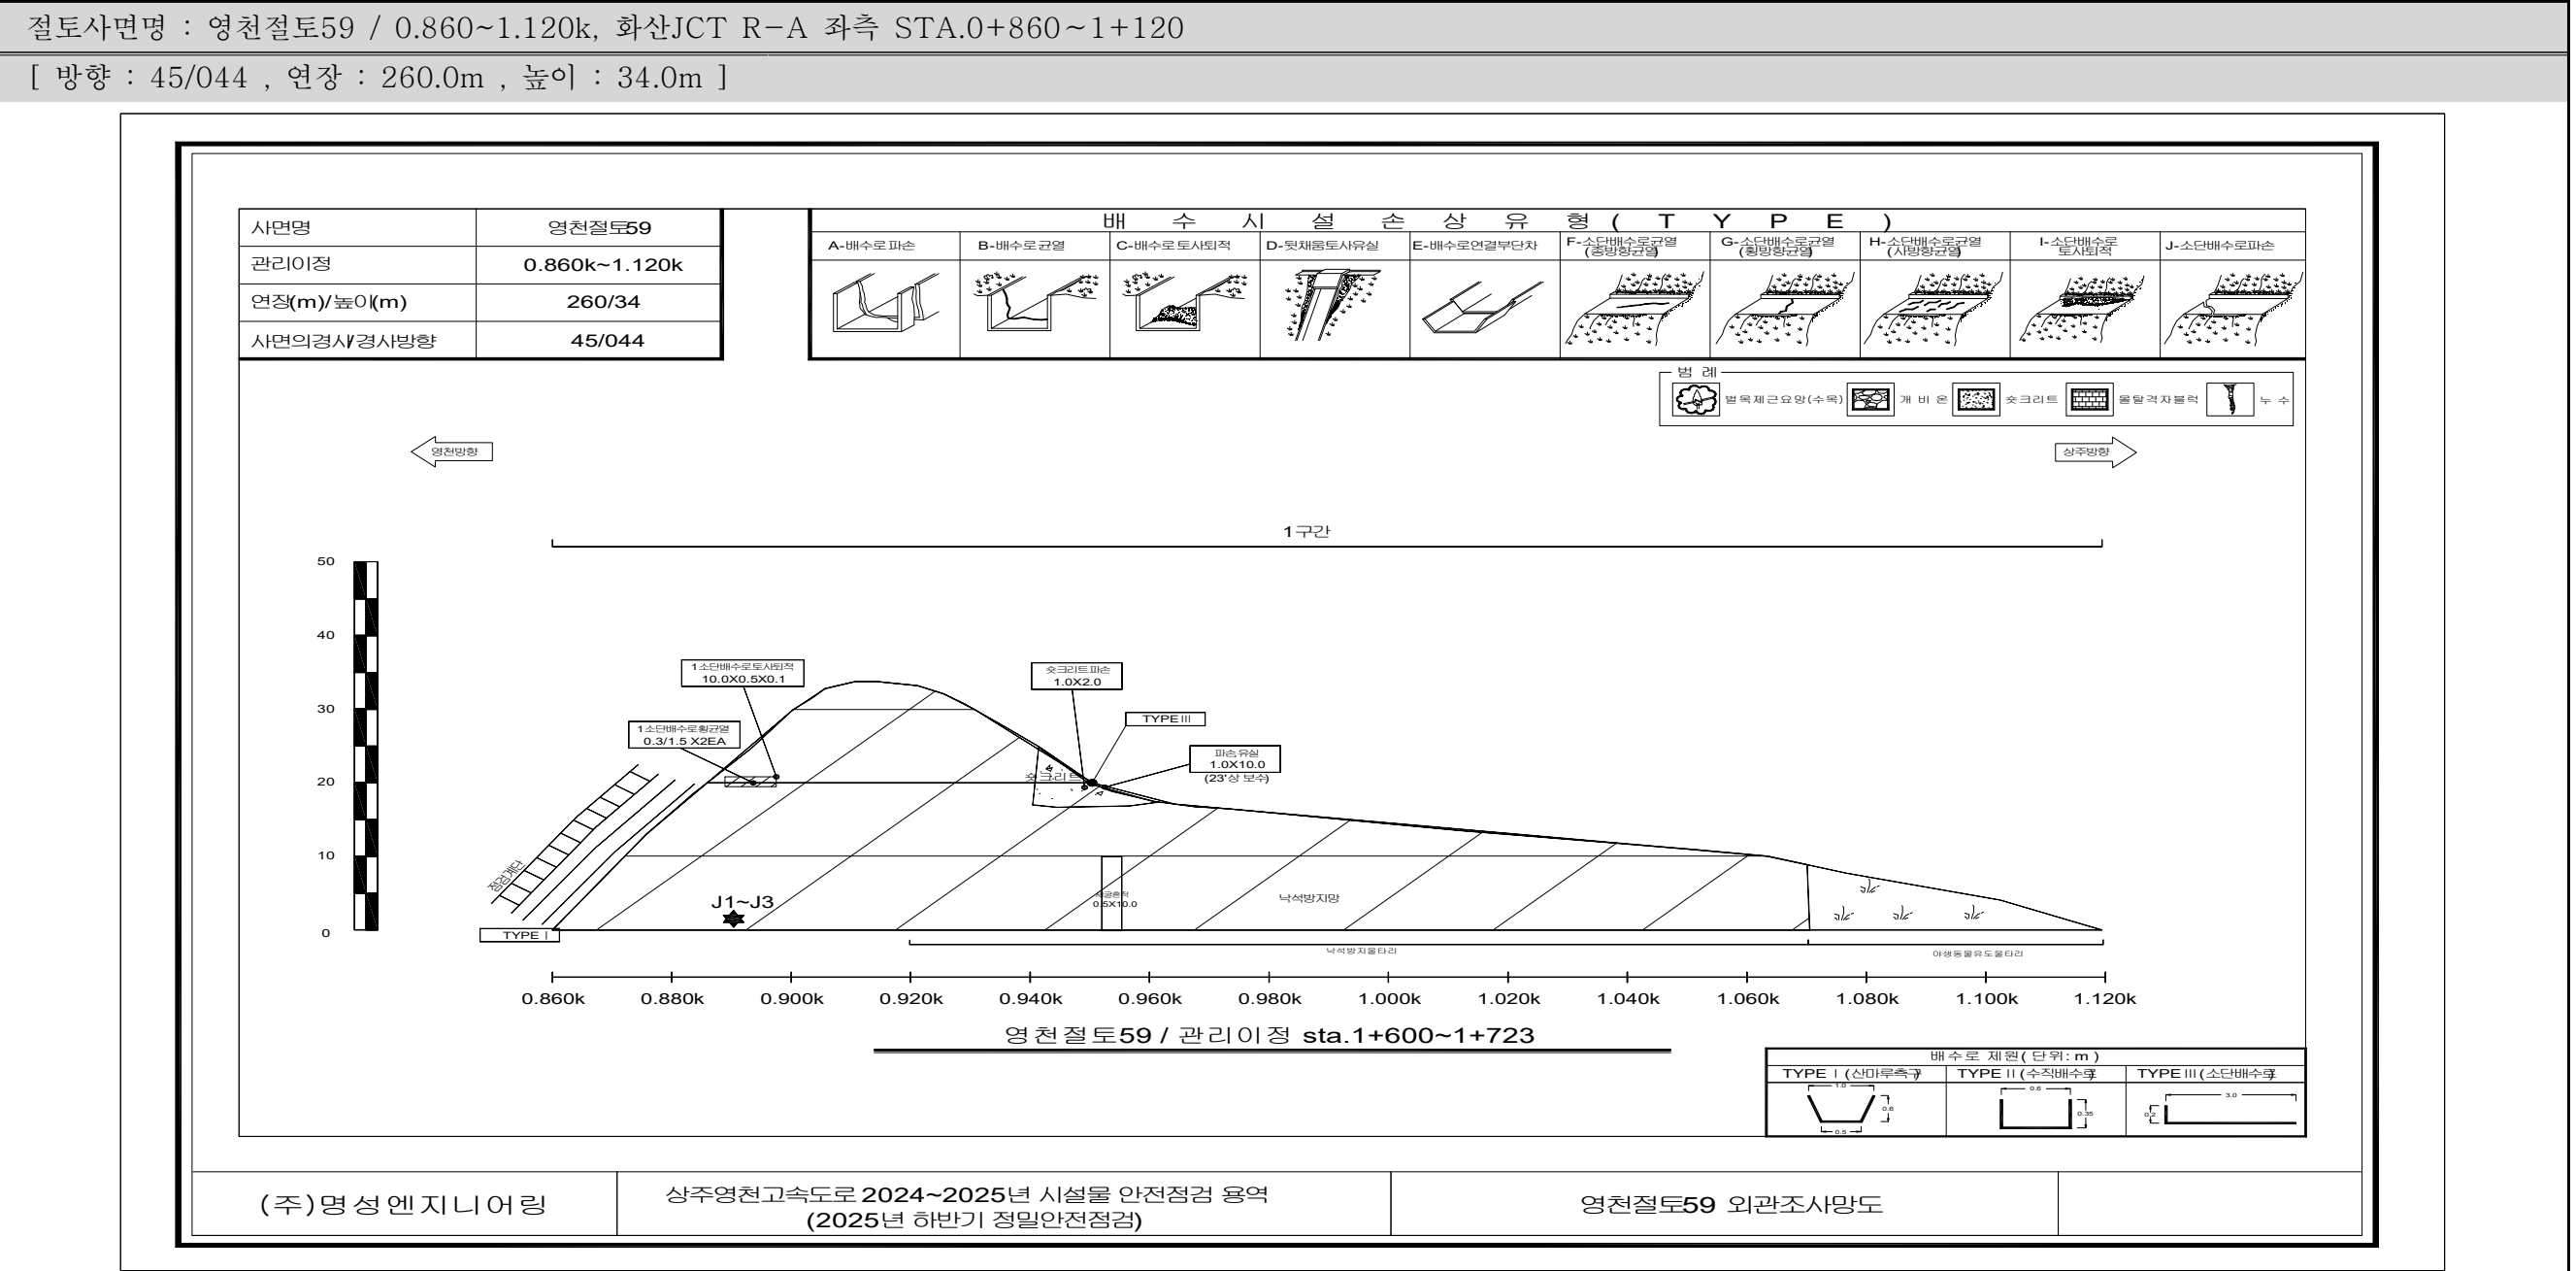
59.3.2 외관조사 결과 현황도(Face Map)

1구간은 영천절토59의 관리이정 0.860~1.120k의 구간으로 연장 260.0m, 높이 34.0m로 구성 물질은 암반으로 사면전반에 걸쳐 보호공, 식생공, 배수시설이 시공되어 있는 상태이다.
