# 60. 영천절토60

영천절토60은 경상북도 영천시 화산면 가상리(상주영천고속도로 화산 JCT R-D 우측 STA. 0+140~0+260)에 위치한 사면으로서 총 연장 120.0m, 높이 38.0m로, 2017년 06월 준공된 절토사면이다. 또한, 준공 이후 별도의 용도변경 없이 공용중이다.

2025년 정밀안전점검(금회)

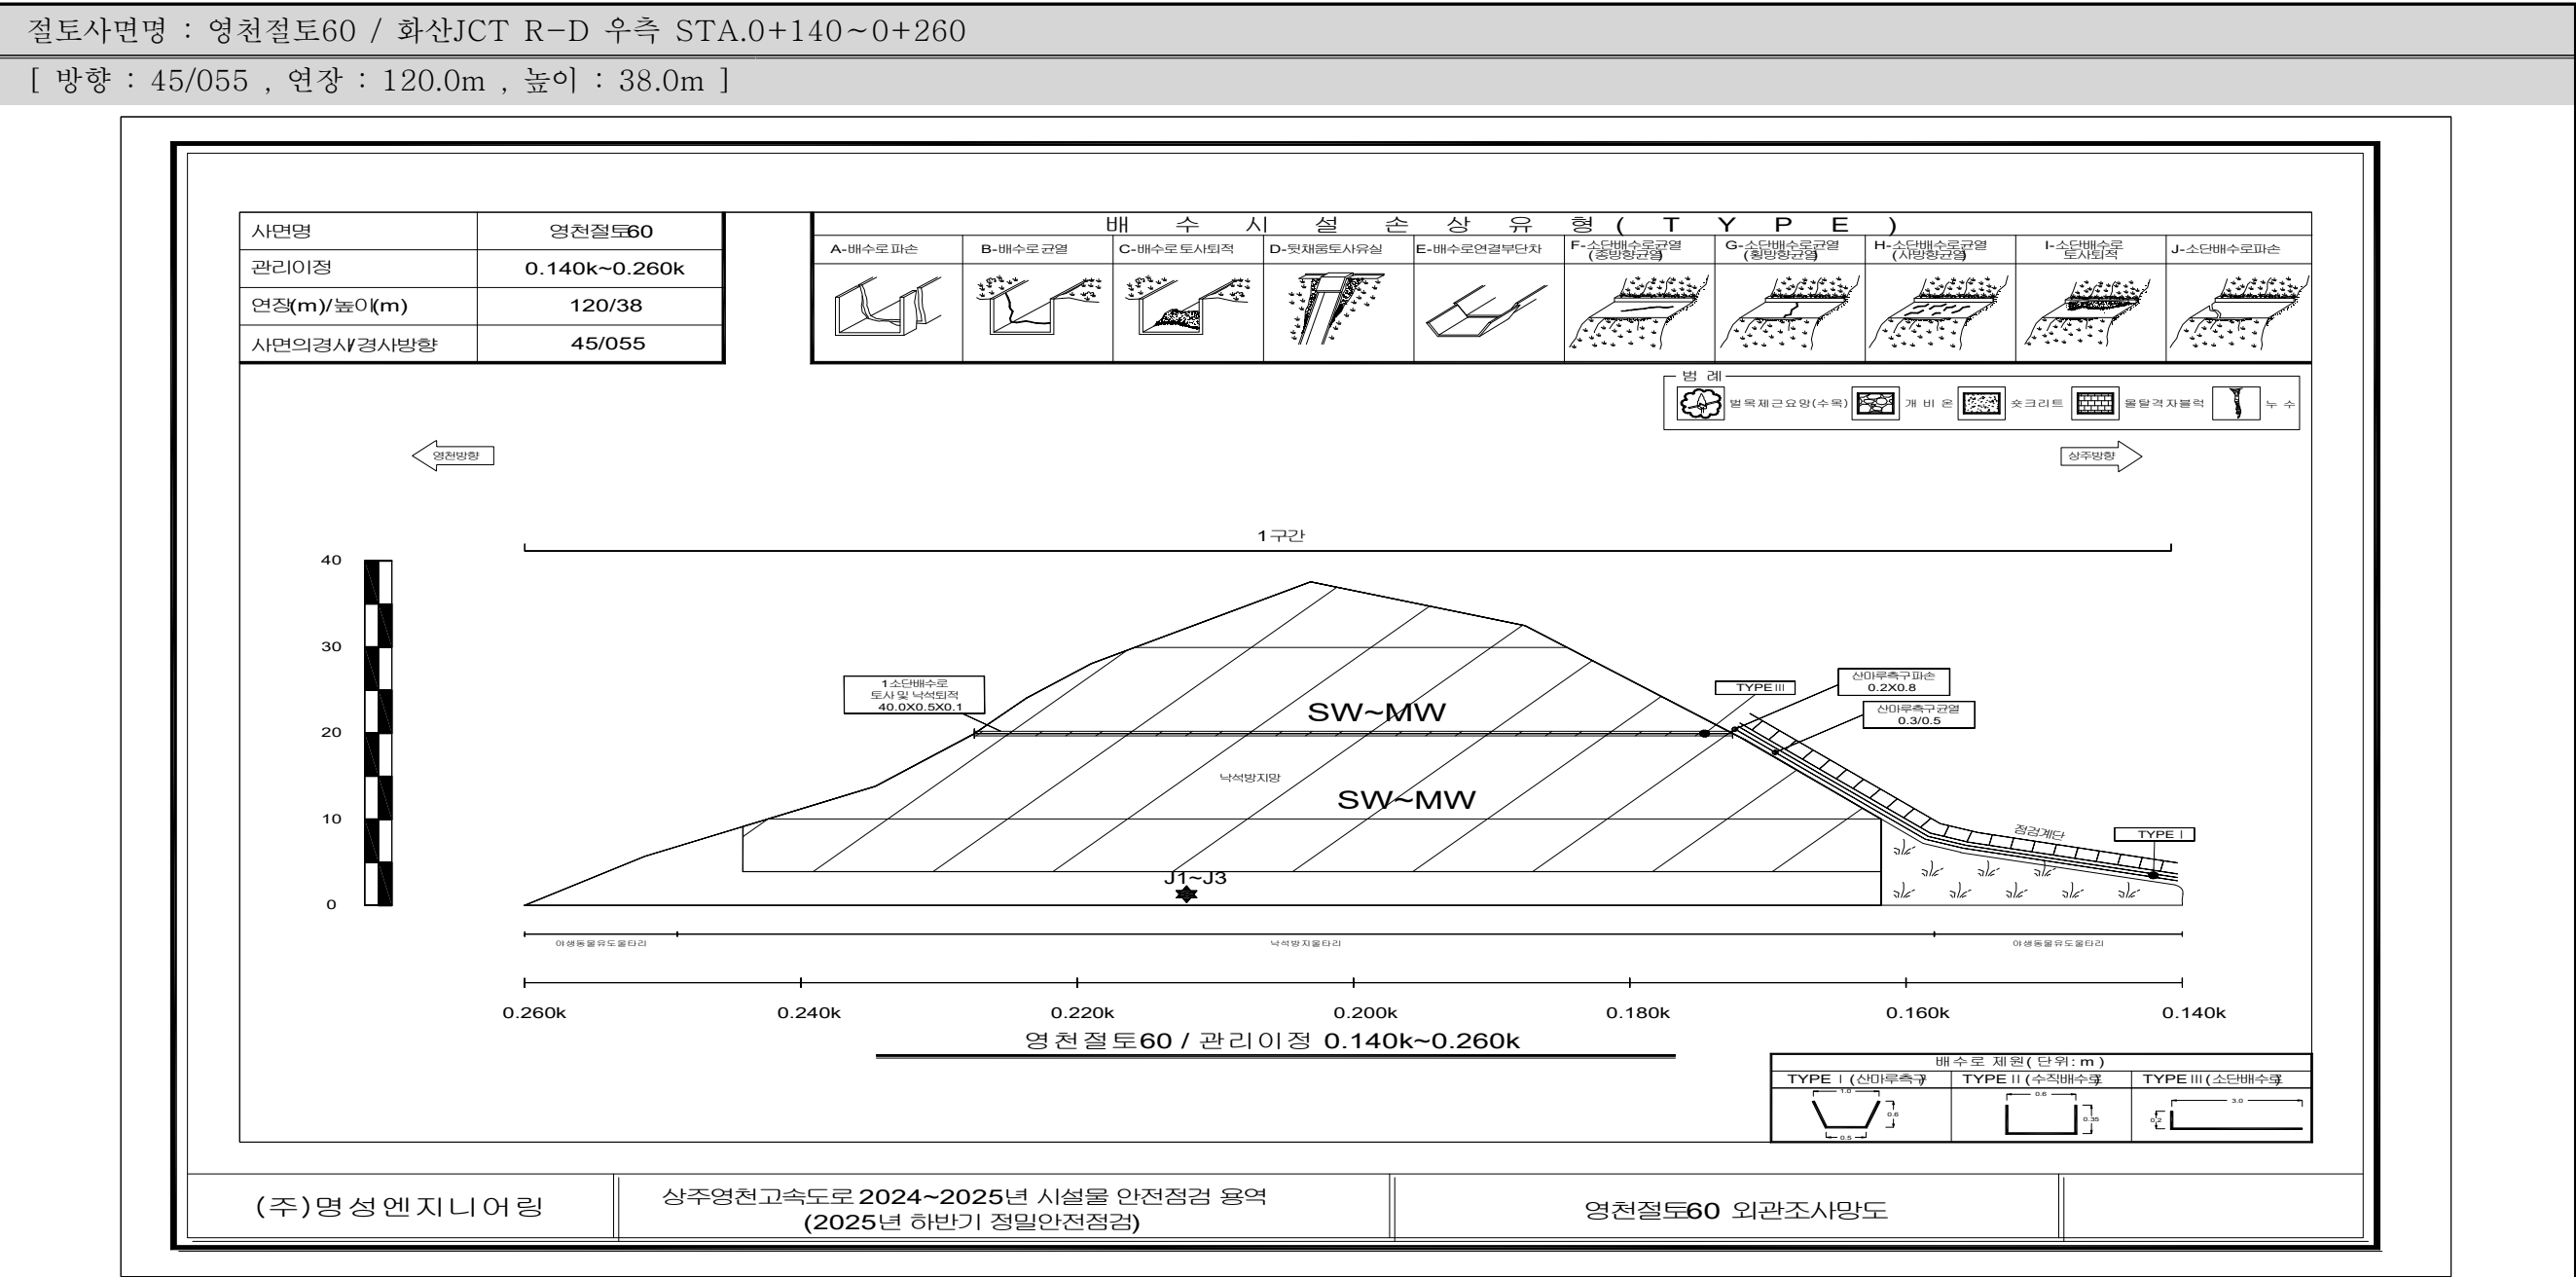
60.3.2 외관조사 결과 현황도(Face Map)

- 상부자연사면은 인장균열 및 이완암괴, 지반의 변형 등의 손상이 없는 양호한 상태로 확인되었다.

- 사면하부는 L형측구, 낙석방지울타리 등이 설치되어있으며, 구조물의 변형 및 파손 등의 손상이 없는 전반적으로 양호한 상태이다. 이격거리는 0.5~1.0m정도의 거리를 유지하고 있다.

- 토사 및 낙석퇴적의 경우, 지표수에 의한 일부 표층 유실되고 퇴적되어 발생한 손상으로 원활한 배수를 위해 정비 등의 조치가 필요한 상태이다.
