## **63. 영천절토63**

### 63.1 시설물의 개요

영천절토63은 경상북도 영천시 고경면 대성리(상주영천고속도로 89.518~89.958km)에 위치한 사면으로서 총 연장 440.0m, 높이 33.6m로, 2017년 06월 준공된 절토사면이다. 또한, 준공 이후 별도의 용도변경 없이 공용중이다.

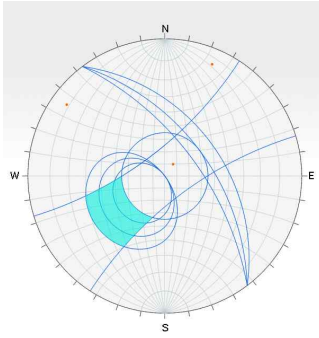
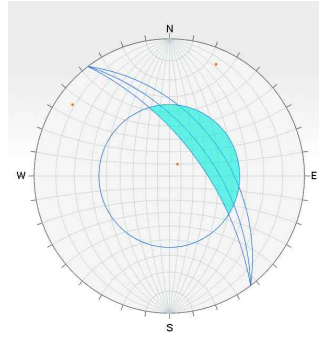
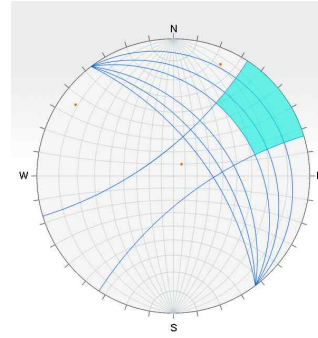
| 구 분 | | J1 | J2 | J3 | 절리상태 점수 | | |
|---|---|---|---|---|---|---|---|
| 안정 | | 안정 | | 안정 | | | |
| <ul style="list-style-type: none"><li>● 평면파괴 영역에 절리군의 극점이 분포하고 있지 않음</li><li>● 췌기파괴 영역에 절리군의 극점이 분포하고 있지 않음</li><li>● 전도파괴 영역에 절리군의 극점이 분포하고 있지 않음</li></ul> | | | | | | | |

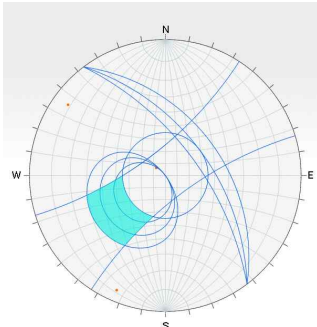
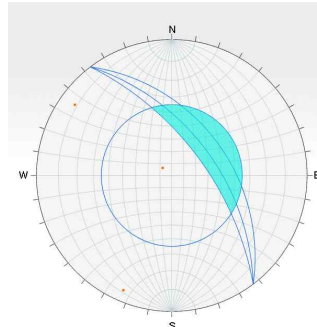
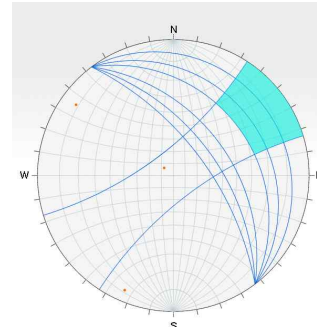
| 구 분 | | J1 | J2 | J3 | 절리상태 점수 | | |
|---|---|---|---|---|---|---|---|
| 안정 | | 안정 | | 안정 | | | |
| <ul style="list-style-type: none"><li>● 평면파괴 영역에 절리군의 극점이 분포하고 있지 않음</li><li>● 썰기파괴 영역에 절리군의 극점이 분포하고 있지 않음</li><li>● 전도파괴 영역에 절리군의 극점이 분포하고 있지 않음</li></ul> | | | | | | | |
