## **65. 상주절토65**

### 65.1 시설물의 개요

상주절토65는 경상북도 영천시 북안면 원당리(상주영천고속도로 90.938~91.138km)에 위치한 사면으로서 총 연장 200.0m, 높이 32.3m로, 2017년 06월 준공된 절토사면이다. 또한, 준공 이후 별도의 용도변경 없이 공용중이다.

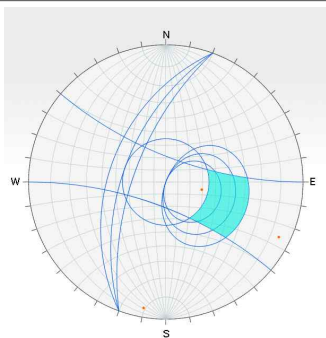
| 구 분 | | J1 | J2 | J3 | 절리상태 점수 | | |
|---|---|---|---|---|---|---|---|
| 안정 | | 안정 | | 안정 | | | |
| <ul style="list-style-type: none"><li>● 평면파괴 영역에 절리군의 극점이 분포하고 있지 않음</li><li>● 썩기파괴 영역에 절리군의 극점이 분포하고 있지 않음</li><li>● 전도파괴 영역에 절리군의 극점이 분포하고 있지 않음</li></ul> | | | | | | | |
