## 제2장 상주절토02

### 2.1 대상 시설물 현황

본 시설물은 경상북도 상주시 낙동면 상촌리(상주영천고속도로 2.240~2.510km)에 위치한 사면으로서 총 연장 400.0m, 높이 34.2m의 절토사면으로 시공되어 있다. 또한, 준공 이후 별도의 용도변경 없이 공용중이다.

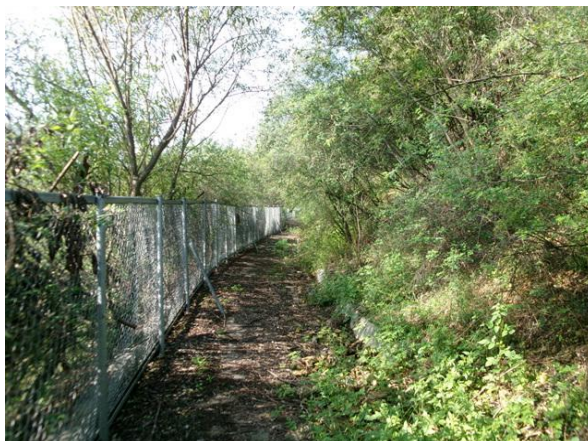
| <p>1소단 배수로 전경</p> | <p>상부자연사면 전경</p> |

| 구 분 | 손상 내용 | 단위 | 손상수량<br>(개소 / 수량) | 손상 원인 | 비 고 |
|---|---|---|---|---|---|
| 배수 조건 | 소단 배수로 | 균열 | m | 20 / 40.0 | 초기건조수축, 우수유입 |

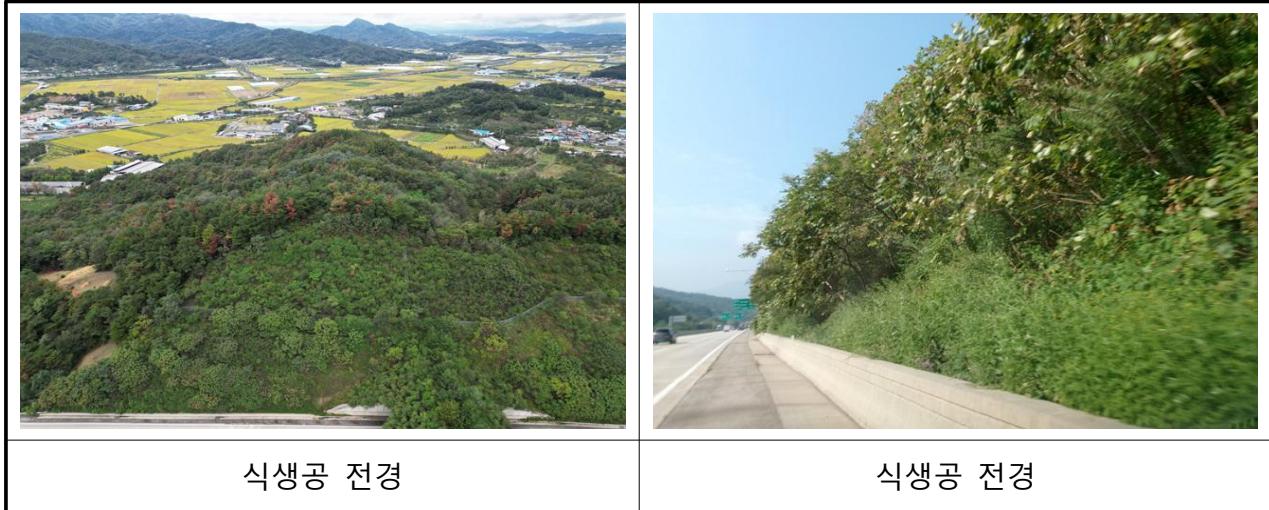
| 구 분 | | 손상 내용 | 단위 | 손상수량<br>(개소 / 수량) | 손상 원인 | 비 고 |
|---|---|---|---|---|---|---|
| 표면<br>보호공 | - | - | - | - | - | |

식생공 전경
