## 제28장 영천절토28

본 시설물은 경상북도 구미시 장천면 오로리(상주영천고속도로 37.175~37.415km)에 위치한 사면으로서 총 연장 240.0m, 높이 41.0m의 절토사면으로 시공되어 있다.

## 2025년 2종성능평가

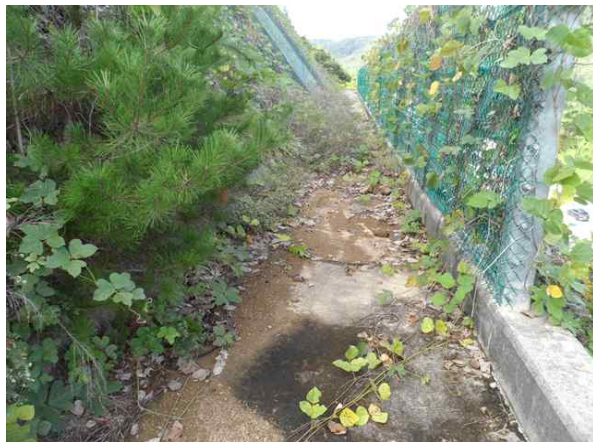
| <p>소단배수로 전경</p> | <p>낙석방지울타리 전경</p> |

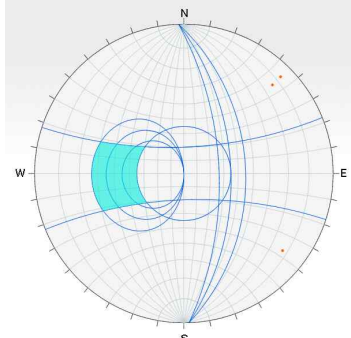
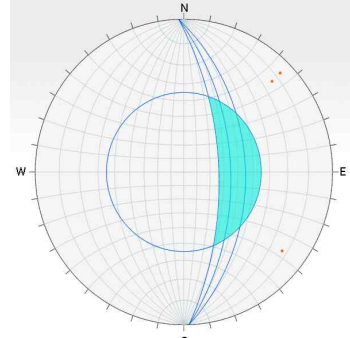
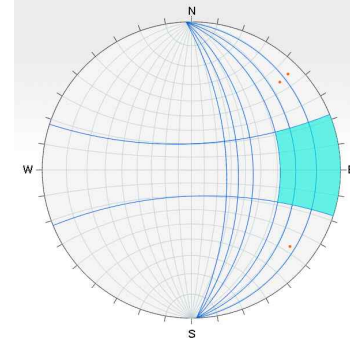
| 구 분 | | J4 | J5 | J6 | 절리상태 점수 | | |
|---|---|---|---|---|---|---|---|
| 안정 | | 안정 | | 안정 | | | |
| <ul style="list-style-type: none"><li>● 평면파괴 영역에 절리군의 극점이 분포하고 있지 않음</li><li>● 썰기파괴 영역에 절리군의 극점이 분포하고 있지 않음</li><li>● 전도파괴 영역에 절리군의 극점이 분포하고 있지 않음</li></ul> | | | | | | | |

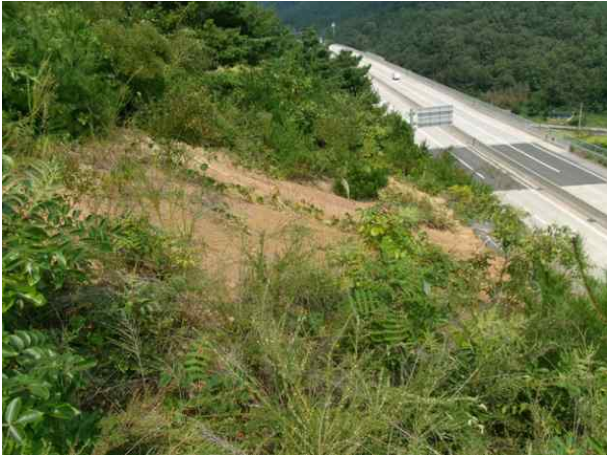
표면보호공은 사면의 안전성에는 직접적인 영향을 주지 않으나, 사면의 상태보호 및 유지에 영향을 미치는 요소이다. 현장조사 결과, 37.215k 표층유실은 강우, 지표수 유입 등에 의해 발생한 손상으로 상부에 인장균열 등의 손상은 없고, 장마철 강우시 지표수에 의해 손상의 증가할 수 있으므로 주의관찰이 요구된다. 낙석방지망 설치 및 상단 산마루측구가 설치되어 있으므로 주의관찰 후 손상의 진전시 보호공 조치를 실시하는 유지관리가 유리할 것으로 보인다.

| 37.215k 표층유실(10.0*8.0*0.3) | 2023년 정밀안전점검 전경 |

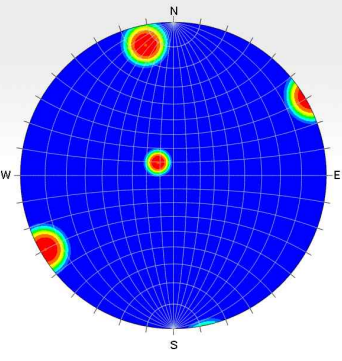
| 구 분 | 점 검 결 과 | | |
|---|---|---|---|
| 평사<br>투영도 | | <b>dip</b><br>88<br>15<br>82 | <b>dip direction</b><br>60<br>130<br>168 |

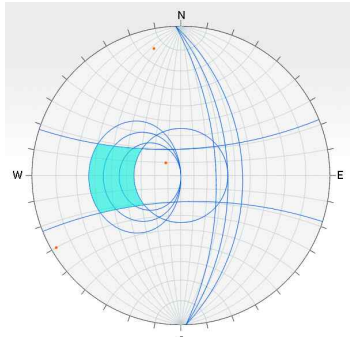
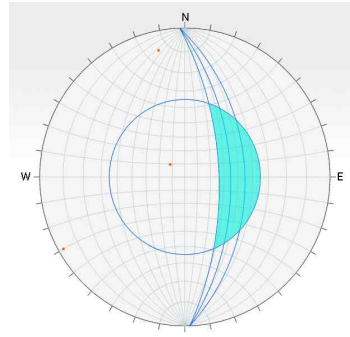
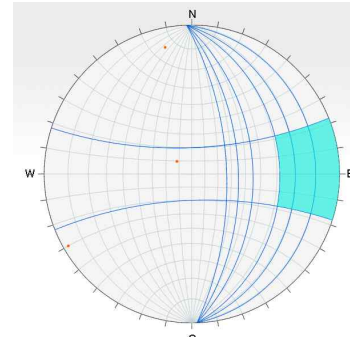
| 평면파괴 | 쇄기파괴 | 전도파괴 |

| 구 분 | 평면파괴 | 쇄기파괴 | 전도파괴 |
| 해석결과 | 안정 | 안정 | 안정 |

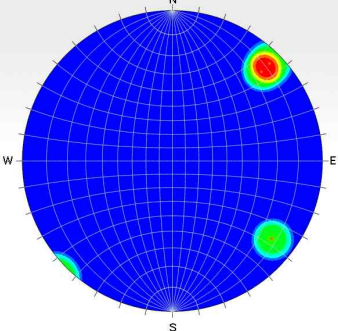
| 구 분 | 점 검 결 과 | | |
|---|---|---|---|
| 평사<br>투영도 | | dip | dip direction |
| | | 80 | 225 |
| | | 80 | 308 |

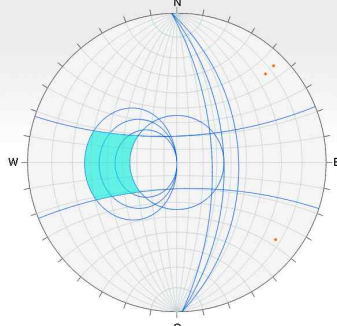
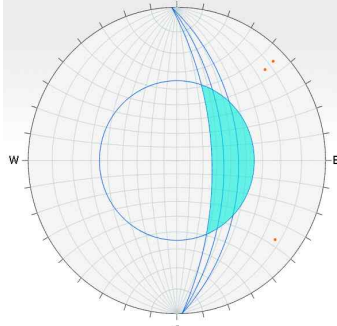
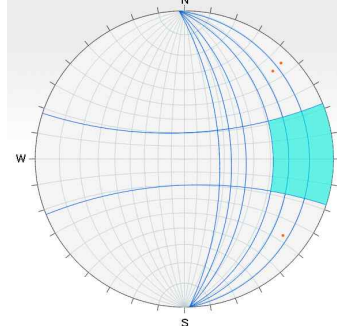
| 평면파괴 | 쇄기파괴 | 전도파괴 |

| 구 분 | 평면파괴 | 쇄기파괴 | 전도파괴 |
| 해석결과 | 안정 | 안정 | 안정 |
