## 제29장 상주절토29

### 29.1 대상 시설물 현황

본 시설물은 경상북도 구미시 장천면 오로리(상주영천고속도로 38.165~38.455km)에 위치한 사면으로서 총 연장 240.0m, 높이 39.0m의 절토사면으로 시공되어 있다.

## 2025년 2종성능평가

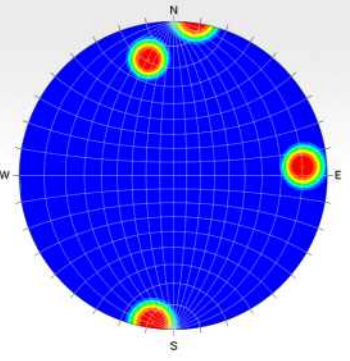
| 구 분 | 점 검 결 과 | | |
|---|---|---|---|
| 평사<br>투영도 | | <b>dip</b><br>80<br>88<br>75 | <b>dip direction</b><br>266<br>8<br>168 |

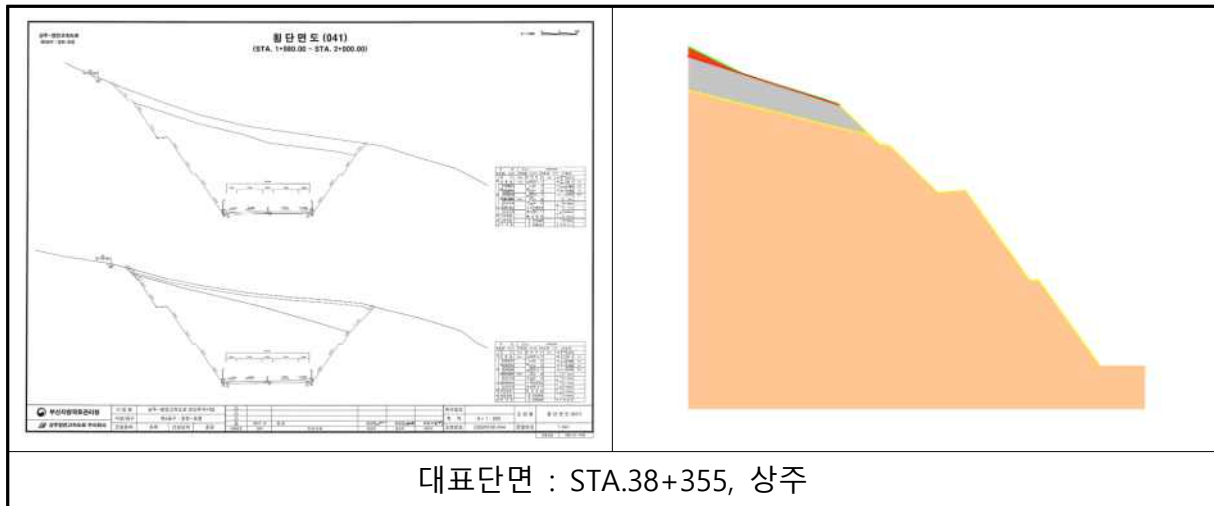
## ◦ 검토단면

## ② 토사각기비탈면 안정성검토

## ◦ 해석결과
