## 제33장 영천절토33

### 33.1 대상 시설물 현황

본 시설물은 경상북도 군위군 효령면 내리리(상주영천고속도로 군위R-A 0+360~0+690)에 위치한 사면으로서 총 연장 330.0m, 높이 42.0m의 절토사면으로 시공되어 있다.

## 2025년 2종성능평가

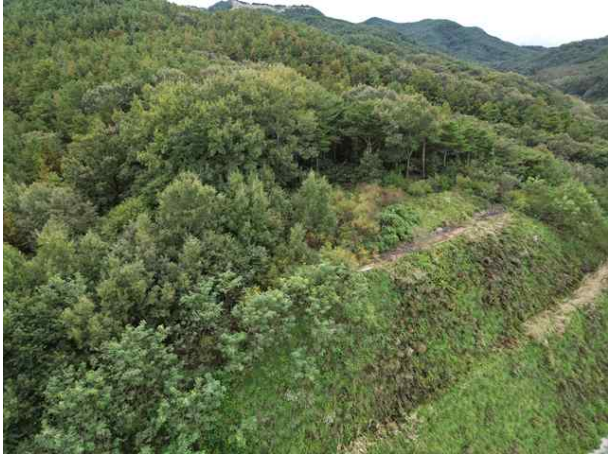
| 구 분 | | 손상 내용 | 단위 | 손상수량<br>(개소 / 수량) | 손상 원인 | 비 고 |
|---|---|---|---|---|---|---|
| | | 백태 | m <sup>2</sup> | 1 / 6.0 | 강우, 지표수 유입 | |
| | | 누수 | EA | 1 / 1.0 | 강우, 지표수 유입 | |

| 식생공 전경 | 스�크리트 재들뜸 |
