## 제39장 영천절토39

본 시설물은 경상북도 군위군 부계면 창평리(상주영천고속도로 55.188~55.448km)에 위치한 사면으로서 총 연장 260.0m, 높이 39.0m의 절토사면으로 시공되어 있다.

## 2025년 2종성능평가

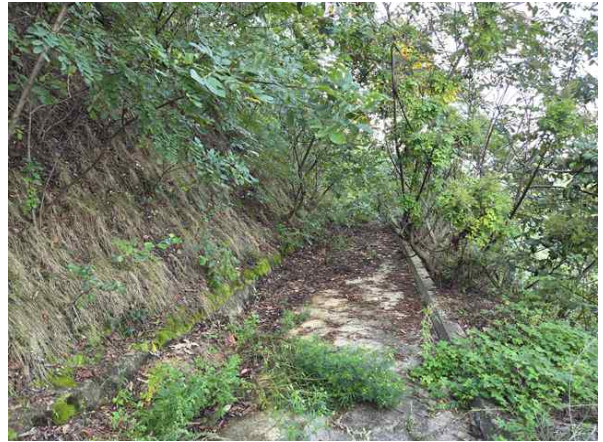
소단배수로 전경

사면내 배수시설은 소단배수로 및 산마루측구, 수직도수로가 시공되어 있으며, 조사결과 소단배수로 균열이 일부 발생한 것으로 조사되었다.

| 구 분 | | 손상 내용 | 단위 | 손상수량<br>(개소 / 수량) | 손상 원인 | 비 고 |
|---|---|---|---|---|---|---|
| 배수 조건 | 소단배수로 | 균열 | m | 4 / 8.0 | 초기건조수축, 우수유입 | |

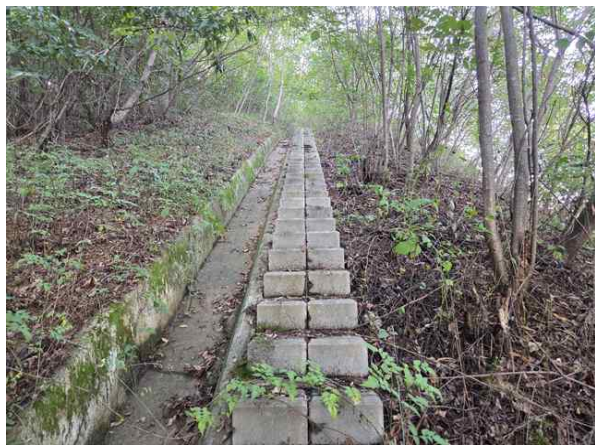
산마루측구, 점검계단 전경

| 구 분 | | 손상 내용 | 단위 | 손상수량<br>(개소 / 수량) | 손상 원인 | 비 고 |
|---|---|---|---|---|---|---|
| | 산마루측구 | 균열 | m | 5 / 4.0 | 초기건조수축, 우수유입 | |

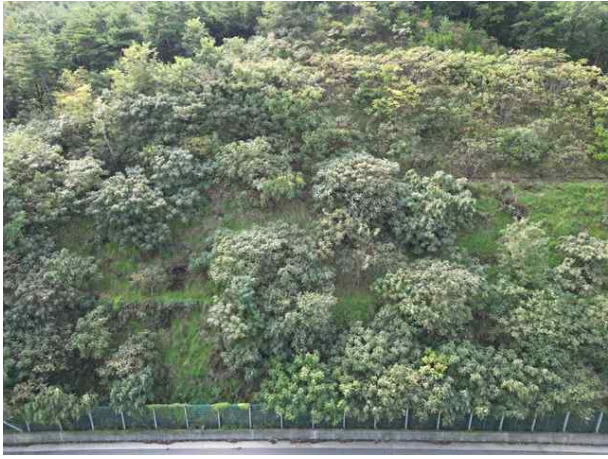
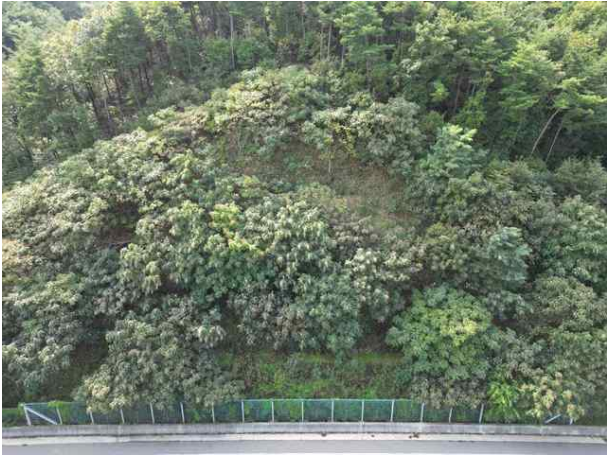
| 식생공 전경 | 식생공 전경 |

| 구 분 | | 손상 내용 | 단위 | 손상수량<br>(개소 / 수량) | 손상 원인 | 비 고 |
|---|---|---|---|---|---|---|
| 표면<br>보호공 | 식생공 | - | - | - | - | |
