## 제41장 영천절토41

## 41.1 대상 시설물 현황

본 시설물은 경상북도 군위군 부계면 창평리(상주영천고속도로 57.818~58.014km 부근 군위영천휴게소)에 위치한 사면으로서 총 연장 191.0m, 높이 33.0m의 절토사면으로 시공되어 있다.

## 2025년 2종성능평가

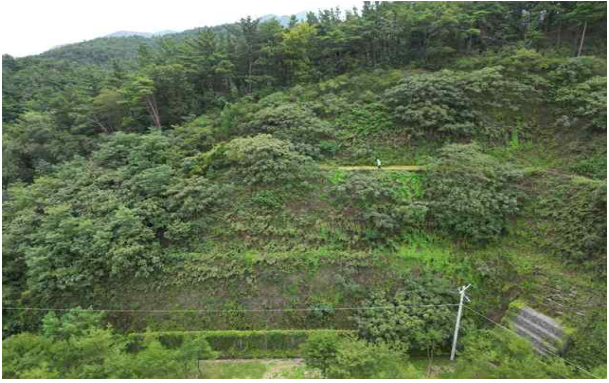
| 구 분 | | 손상 내용 | 단위 | 손상수량<br>(개소 / 수량) | 손상 원인 | 비 고 |
|---|---|---|---|---|---|---|
| 표면<br>보호공 | 식생공 | 식생공 유실 | m <sup>2</sup> | 1 / 8.0 | 강우, 지표수 유입 | - |

| 식생공 유실 | 식생공 전경 |
