## 제45장 영천절토45

## 45.1 대상 시설물 현황

본 시설물은 경상북도 영천시 화산면 효정리(상주영천고속도로 69.078~69.258km)에 위치한 사면으로서 총 연장 180.0m, 높이 32.0m의 절토사면으로 시공되어 있다.

2025년 정밀안전점검

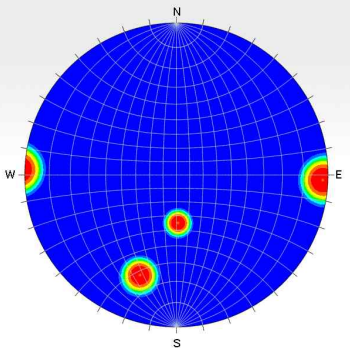
| 구 분 | 점 검 결 과 | | |
|---|---|---|---|
| 평사<br>투영도 | | <b>dip</b><br>88<br>35<br>70 | <b>dip direction</b><br>272<br>358<br>20 |
