## 제48장 영천절토48

### 48.1 대상 시설물 현황

## 2025년 정밀안전점검(금회)

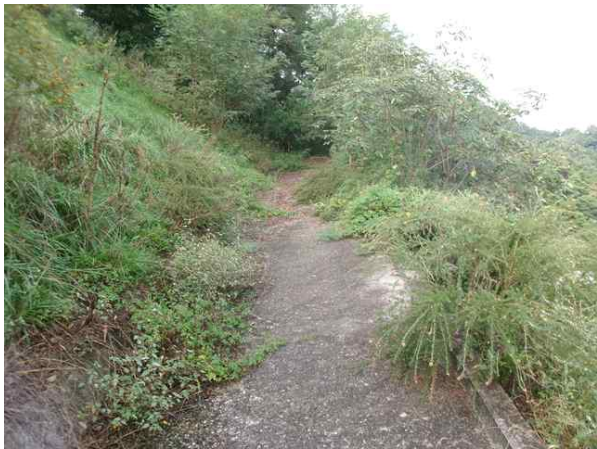
| 상부자연사면 전경 | 1소단 배수로 전경 |

| 구 분 | | 손상 내용 | 단위 | 손상수량<br>(개소 / 수량) | 손상 원인 | 비 고 |
|---|---|---|---|---|---|---|
| 배수 조건 | 소단 배수로 | 균열 | m | 2 / 4.00 | 건조수축, 온도변화 | |

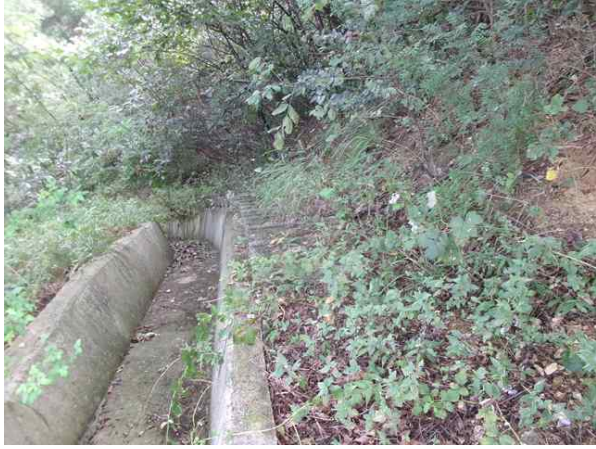
| 점검계단 및 산마루측구 전경 | 상단 사면 전경 |

| 구 분 | | 손상 내용 | 단위 | 손상수량<br>(개소 / 수량) | 손상 원인 | 비 고 |
|---|---|---|---|---|---|---|
| | 산마루 측구 | 균열 | m | 1 / 1.50 | 건조수축, 온도변화 | |

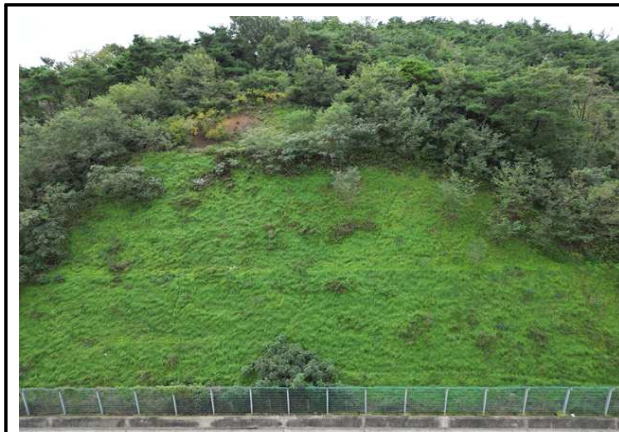
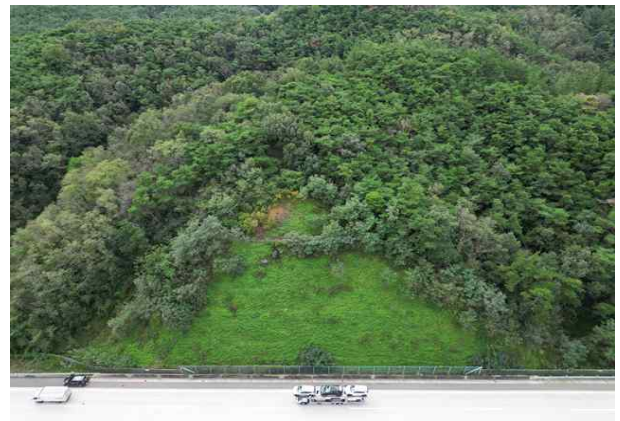
| 구 분 | | 손상 내용 | 단위 | 손상수량<br>(개소 / 수량) | 손상 원인 | 비 고 |
|---|---|---|---|---|---|---|
| 표면<br>보호공 | 식생공 | - | - | - | - | |

식생공 전경
