## 제53장 영천절토53

## 53.1 대상 시설물 현황

본 시설물은 경상북도 영천시 화산면 화산리(상주영천고속도로 73.418~73.558km)에 위치한 사면으로서 총 연장 140.0m, 높이 36.0m의 절토사면으로 시공되어 있다.

## 2025년 정밀안전점검(금회)

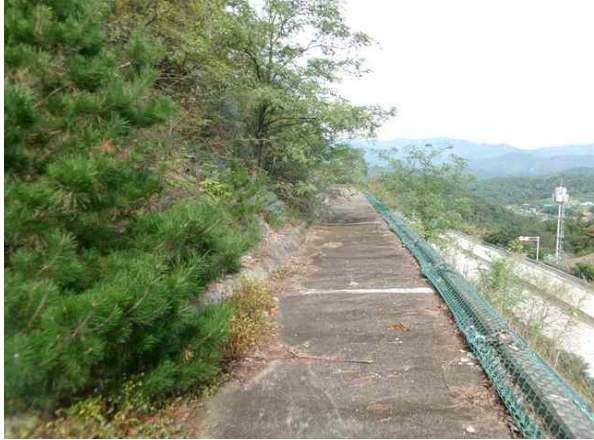
| 상단 사면 전경 | 소단배수로 전경 |

소단 배수로 및 산마루 측구는 지반 변형으로 인한 부상 및 침하 등의 손상은 없는 것으로 확인되었으며, 일부구간 균열이 발생되었으나, 배수기능에는 문제가 없는 것으로 조사되었다.

| 구 분 | | 손상 내용 | 단위 | 손상수량<br>(개소 / 수량) | 손상 원인 | 비 고 |
|---|---|---|---|---|---|---|
| 배수 조건 | 소단 배수로 | 균열 | m | 9 / 18.0 | 건조수축, 온도변화 | |
