## 제55장 영천절토55

## 55.1 대상 시설물 현황

본 시설물은 경상북도 영천시 화산면 가상리(상주영천고속도로 74.758~74.938km)에 위치한 사면으로서 총 연장 180.0m, 높이 39.0m의 절토사면으로 시공되어 있다.

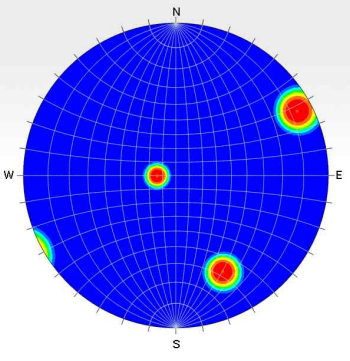
| 구 분 | 점 검 결 과 | | |
|---|---|---|---|
| 평사<br>투영도 | | <b>dip</b><br>14<br>84<br>70 | <b>dip direction</b><br>89<br>240<br>334 |
