## 제 Ⅲ 편    옹벽편

## 제67장 패널식 용벽 01

본 시설물은 경상북도 구미시 도개면 다곡리(상주영천고속도로 20.694~21.190km)에 위치한 2종 시설물로서 연장 496.0m, 지면노출높이 19.0m의 패널식 보강토용벽이다.

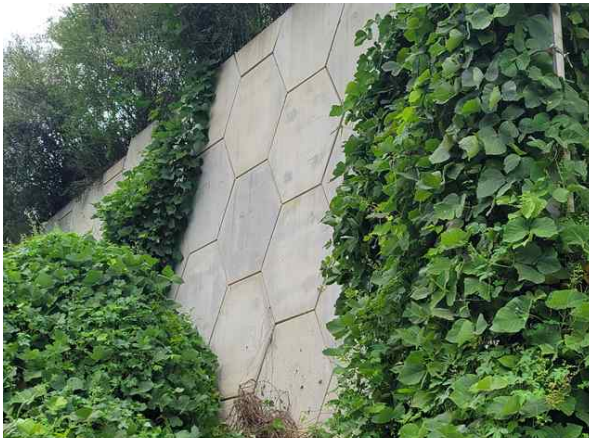
| <p>전면부 전경</p> | <p>배수로 전경</p> |

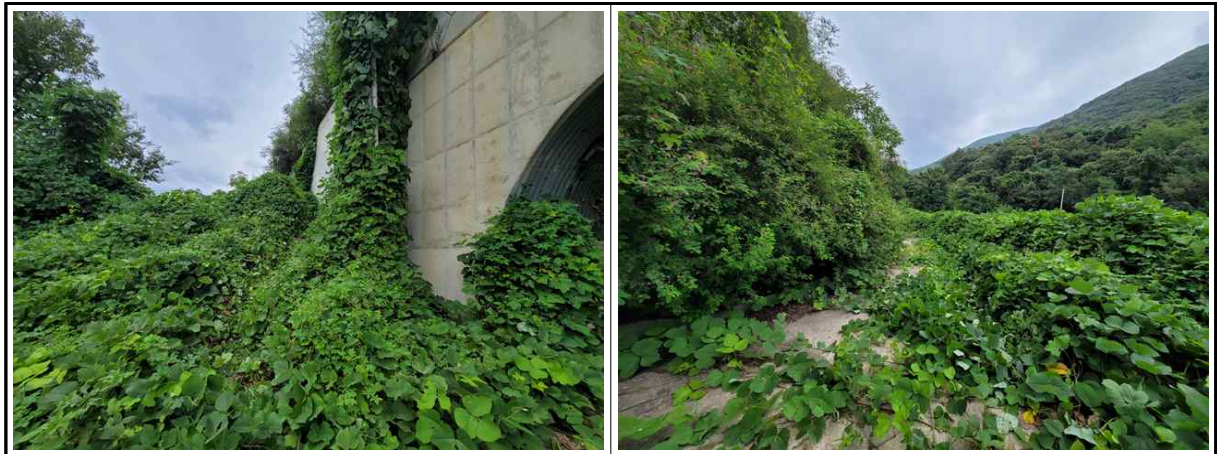
- 지반, 기초부에 대한 현장조사 결과, 침하, 활동, 전도 등 구조적인 손상결함 및 세굴이 없는 양호한 상태로 조사되었다.

- 지반, 기초부에 대한 현장조사 결과, 점검 당시에 침하, 활동, 전도 등 구조적인 손상결함 및 세굴이 없는 양호한 상태로 신규 손상 등은 조사되지 않았으나 주기적인 점검을 통하여 지반, 기초부의 손상발생 여부 확인 등의 유지관리가 필요하고, 점검당시 전면부에 국부적으로 과도한 식생이 산재하고 있는 것으로 확인되어 시설물의 원활한 유지관리를 위한 정비가 필요할 것으로 사료된다.

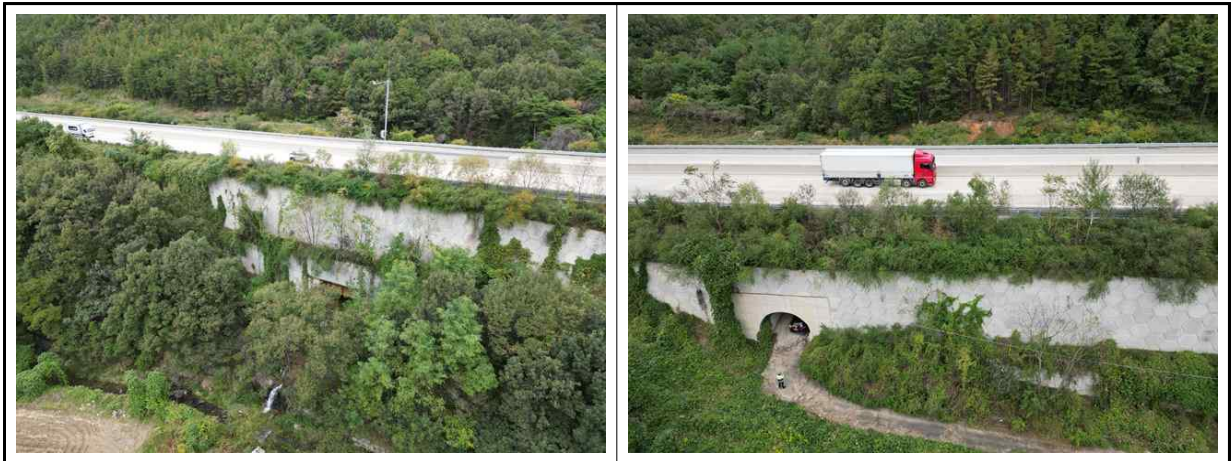
- 전면부에 대한 현장조사 결과, 전면부 패널은 손상이 없는 양호한 상태로 조사되었으며, 구조적인 손상결함 또한 발생하지 않은 것으로 확인되었다.

- 전면부에 대한 현장조사 결과, 조사 당시에 전면부 패널은 손상이 없는 양호한 상태로 조사되었으며, 구조적인 손상결함 또한 발생하지 않은 것으로 확인되었으나 주기적인 점검을 통하여 전면부의 손상발생 여부 확인 등의 유지관리가 필요하고, 점검당시 전면부에 국부적으로 과도한 식생이 산재하고 있는 것으로 확인되어 시설물의 원활한 유지관리를 위한 정비가 필요할 것으로 사료된다.

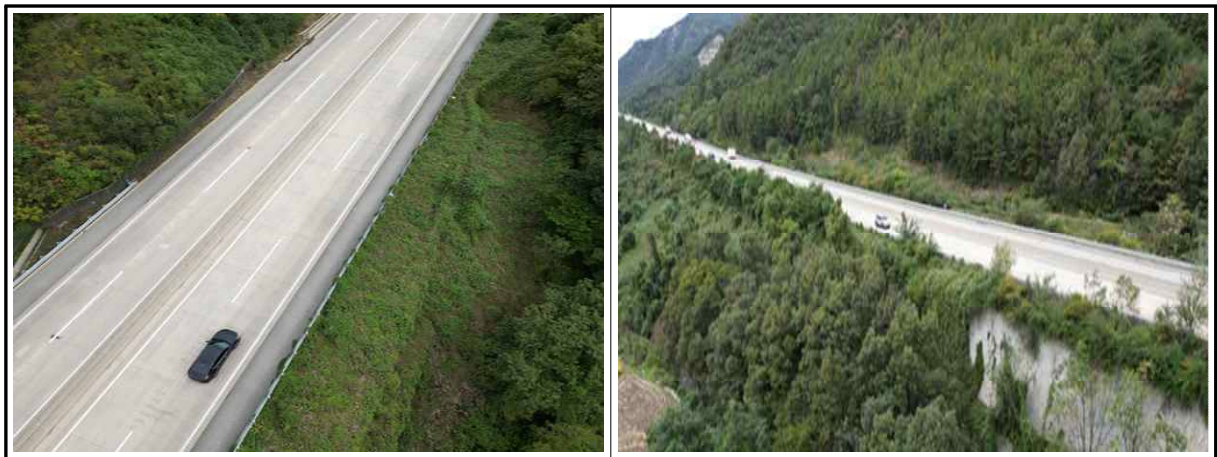
- 주변영향인자에 대한 현장조사 결과, 용벽 상부 배수로(측구)에 별도의 손상은 조사되지 않았으며, 상부 성토부, 도로 포장부에도 성토부 내의 침식, 유실 등의 손상이 없는 상태로 전반적으로 양호한 상태를 유지하고 있는 것으로 조사되었다.

- 주변영향인자에 대한 현장조사 결과, 용벽 상부 배수로(측구)에 별도의 손상은 조사되지 않았으나, 상부 배수로 설치부에 과도한 식생이 산재하여, 추후 원활한 점검을 위한 정비 등의 조치가 필요하고, 상부 성토부, 도로 포장부에도 성토부 내의 침식, 유실 등의 손상이 없는 상태로 전반적으로 양호한 상태를 유지하고 있는 것으로 조사되었으나 주기적인 점검을 통하여 신규손상 발생여부 확인 등의 유지관리가 필요할 것으로 사료된다.

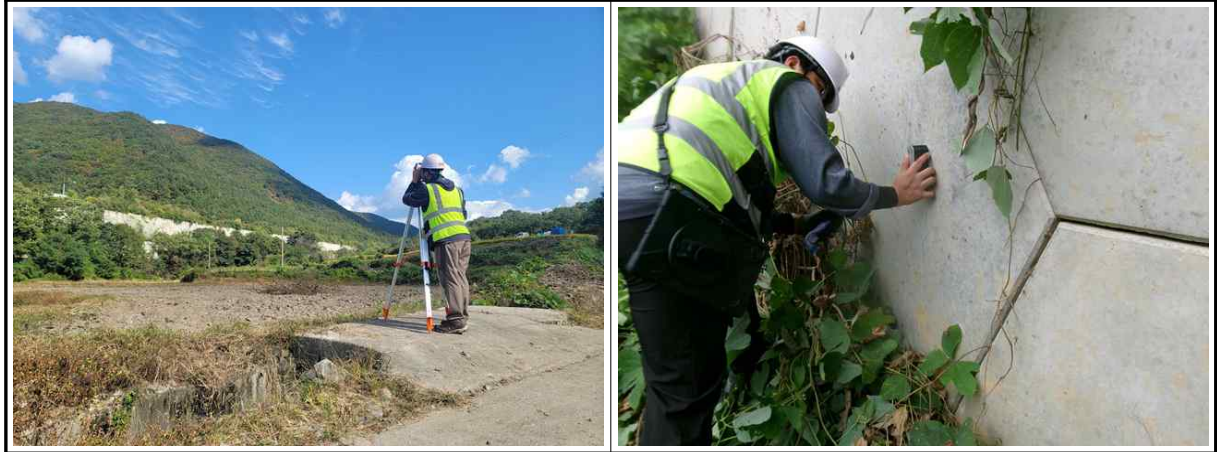
설계도서 및 초기점검과 비교하여 검토한 결과, 측량결과 값에 미소한 차이가 확인되었으며, 이는 측량기기 오차, 측량기기 사용 종류 및 측정위치의 차이와 측량시 발생할 수 있는 오차내로서, 검토한 결과 침하, 전도, 활동에 의한 문제는 없는 것으로 검토되었고, 전회 점검과의 비교값 또한 측정 위치에 의한 차이는 있지만 사용성에 영향을 미칠만한 차이는 아닌 것으로 확인되었다.
