## 제68장 패널식 옹벽 02

본 시설물은 대구광역시 군위군 소보면 달산리(상주영천고속도로 25.414~25.852km)에 위치한 2종 시설물로서 연장 438.0m, 지면노출높이 15.0m의 패널식 보강토옹벽이다.

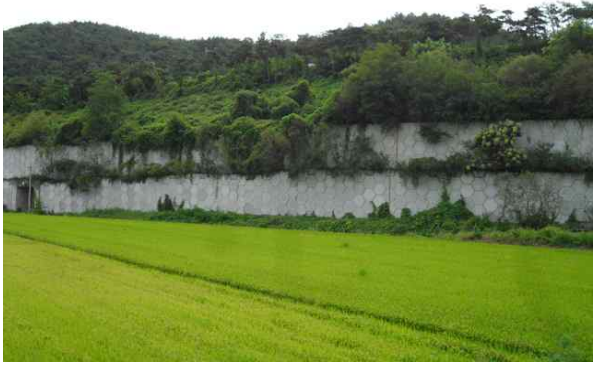
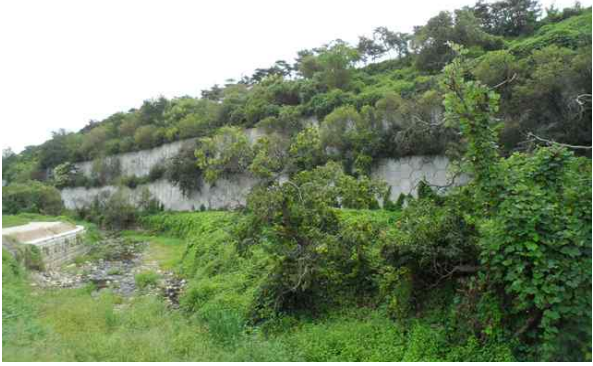
| 현 황 | · 상태양호 | 현 황 | · 상태양호 |
| 원 인 | · - | 원 인 | · - |

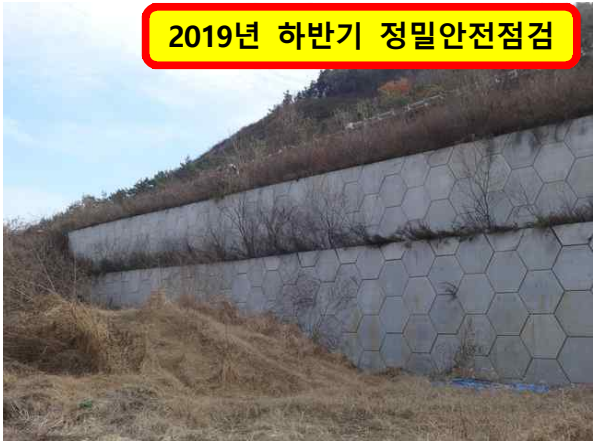
| 현 황 | · S1~11 1단 상부 상태현황 | 현 황 | · S1~11 1단 판넬 기울음(L=201.00m) |
| 원 인 | · - | 원 인 | · 시공미흡 등 |

| 대 책 | · - | 대 책 | · 주의관찰 |

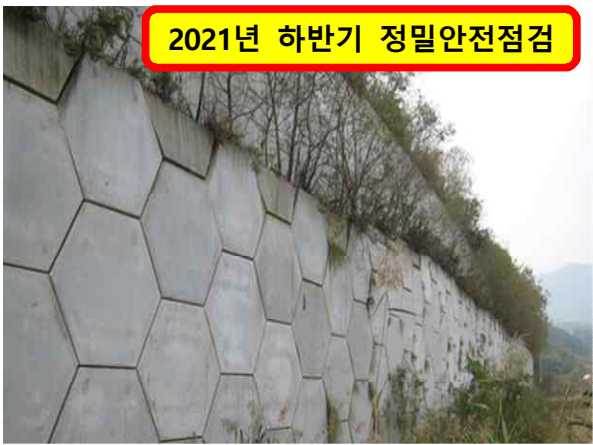
| 현 황 | · S1~11 1단 상부 상태현황 | 현 황 | · S1~11 1단 판넬 기울음(L=201.00m) |
| 원 인 | · - | 원 인 | · 시공미흡 등 |

| 대 책 | · - | 대 책 | · 주의관찰 |

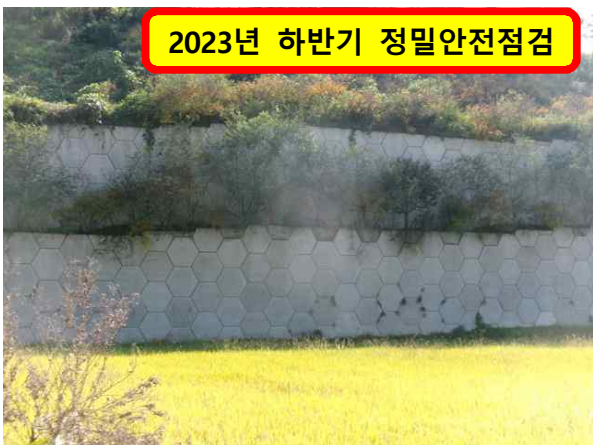
| 현 황 | · S1~11 1단 상부 상태현황 | 현 황 | · S1~11 1단 판넬 기울음(L=201.00m) |
| 원 인 | · - | 원 인 | · 시공미흡 등 |

| 대 책 | · - | 대 책 | · 주의관찰 |

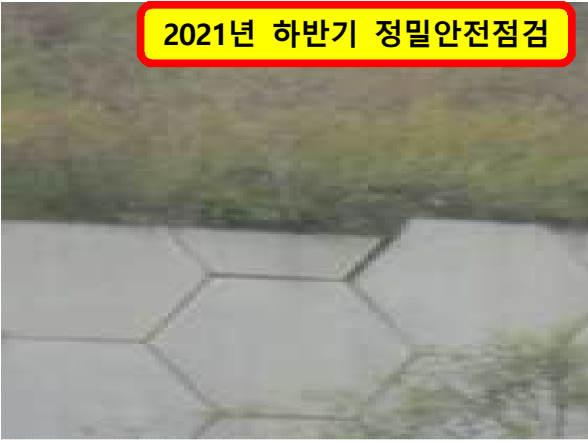
| 현 황 | · S4 2단 상부 상태현황 | 현 황 | · S4 2단 상부 판넬 기울음(L=1.0m) |
| 원 인 | · - | 원 인 | · 시공미흡 등 |

| 대 책 | · - | 대 책 | · 주의관찰 |

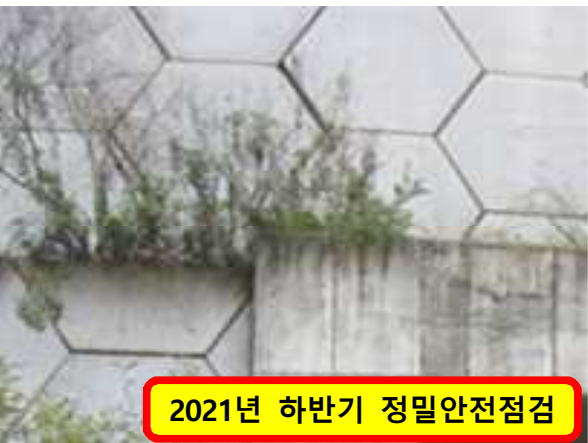
| 현 황 | · S4 2단 상부 상태현황 | 현 황 | · S11 2단 판넬 파손 및 이격(L=5.0m) |
| 원 인 | · - | 원 인 | · 시공미흡 등 |

| 대 책 | · - | 대 책 | · 주의관찰 |

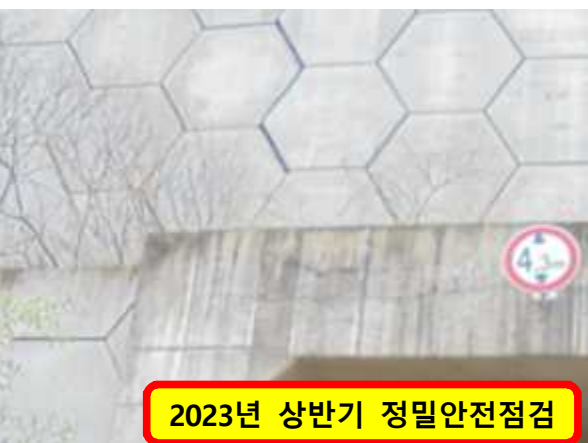
| 현 황 | · S4 2단 상부 상태현황 | 현 황 | · S11 2단 판넬 파손 및 이격(L=5.0m) |
| 원 인 | · - | 원 인 | · 시공미흡 등 |

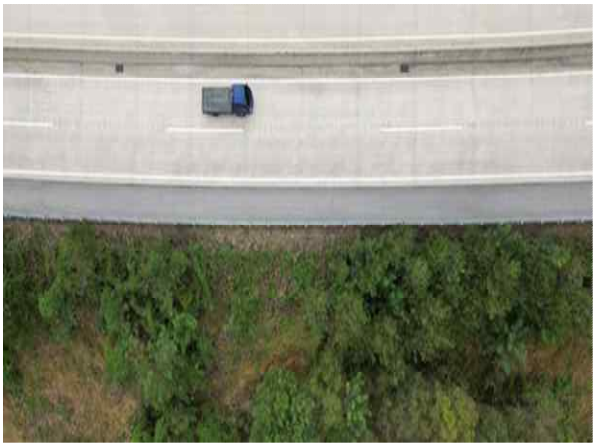
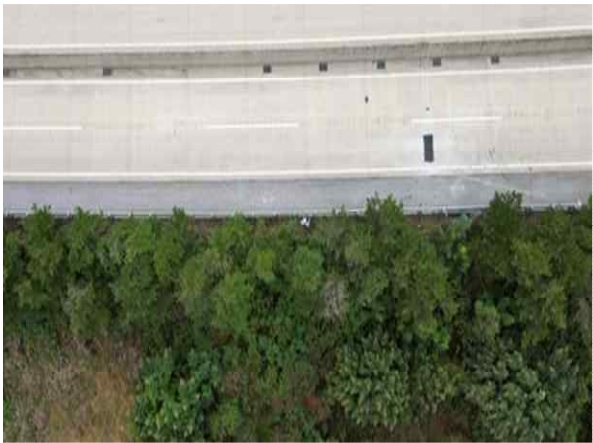
| 현 황 | · 상부 도로 상태양호 | 현 황 | · 상부 도로 상태양호 |
| 원 인 | · - | 원 인 | · - |

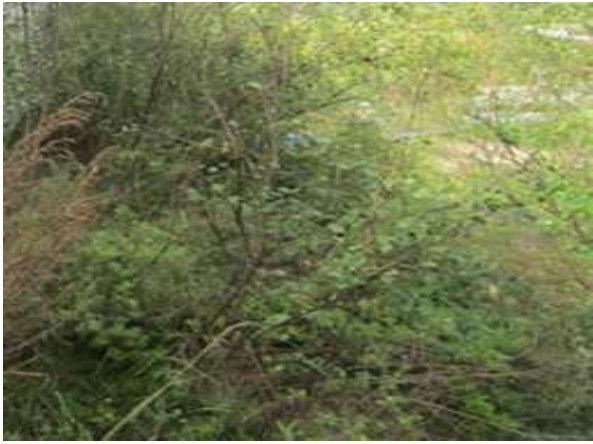
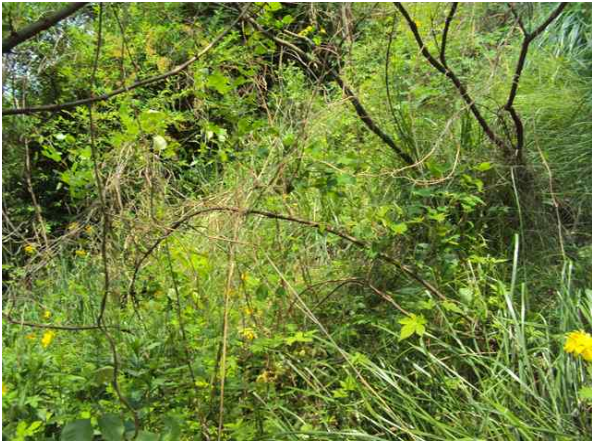
| 현 황 | · 배수시설 상태현황 | 현 황 | · 배수시설 상태현황 |

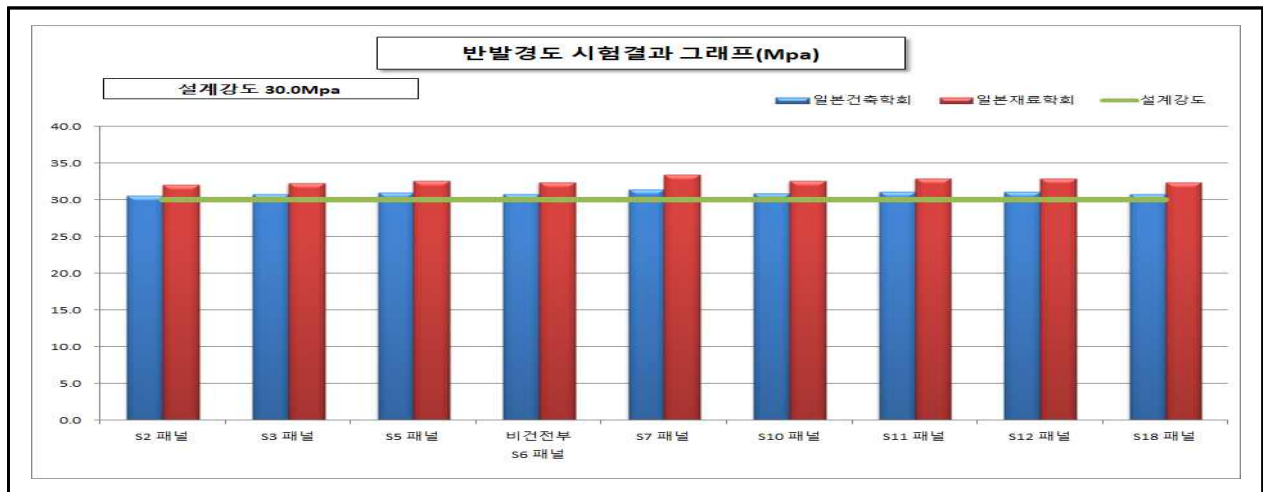
【그림 68.7】 반발경도시험 측정결과

- 반발경도법에 의한 압축강도 측정결과 30.6~31.4MPa로 측정되었으며, 설계기준압축강도(30.0 MPa)를 100%이상 상회하는 것으로 검토되었고, 전개소에서 설계기준강도를 상회하므로 콘크리트의 내구성능이 양호한 상태인 것으로 판단된다. 따라서, 콘크리트 강도는 공용년수 경과에 따른 강도저하가 없는 것으로 조사되었다.

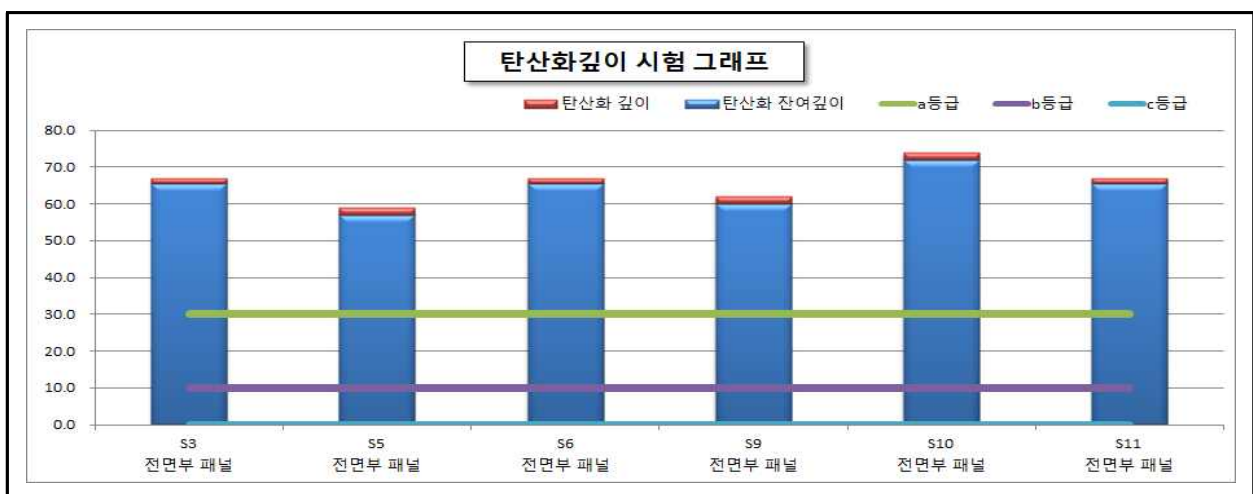
【그림 68.8】 탄산화 깊이 측정결과

- 금회 점검에서 탄산화시험은 총 6개소 시험을 실시하였으며 분석 결과, 전개소 모두“탄산화에 의한 부식발생 우려 없음”인 ‘a’등급으로 평가되었고 100년 이상의 잔존수명을 확보하여 공용상의 문제는 없을 것으로 판단된다.
