## 제69장 블록식 용벽 03

본 시설물은 대구광역시 군위군 소보면 산법리(상주영천고속도로 29.178~29.400km)에 위치한 2종 시설물로서 연장 218.0m, 지면노출높이 8.7m의 블록식 보강토용벽이다.

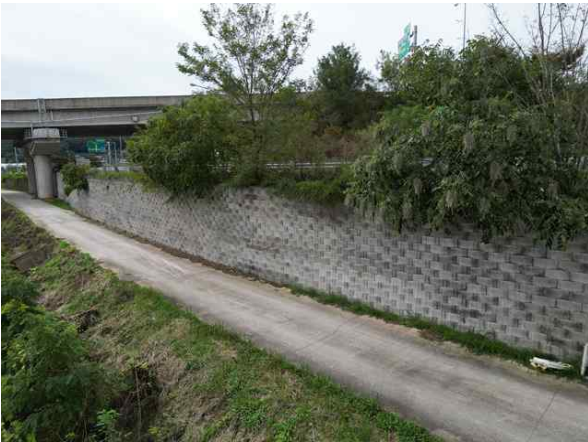
| <p>전면부 전경</p> | <p>배수로 전경</p> |

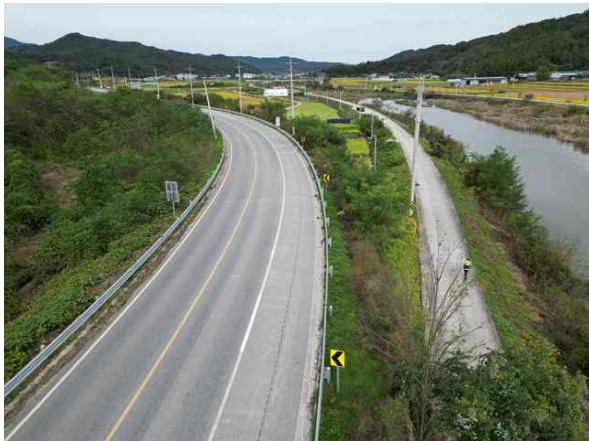
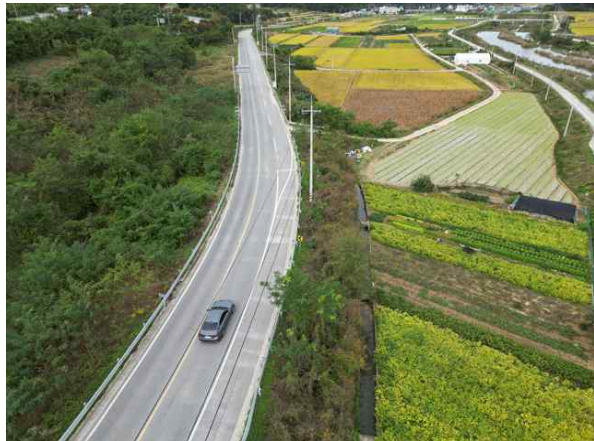
| 상부 상태현황 전경 | 상부 상태현황 전경 |

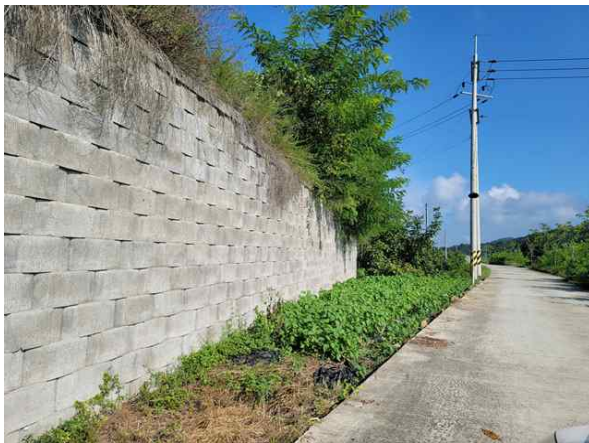
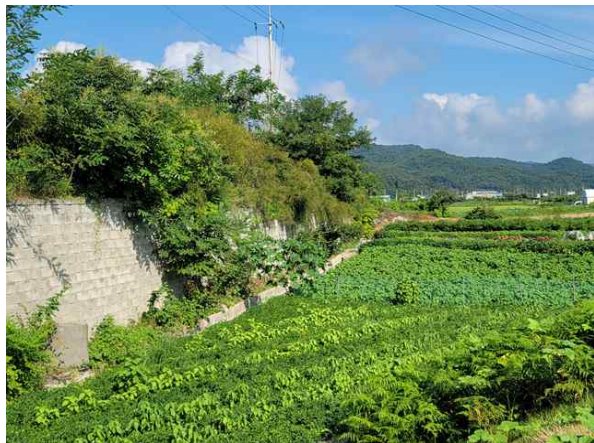
| 기초부 상태현황 전경 | 기초부 상태현황 전경 |

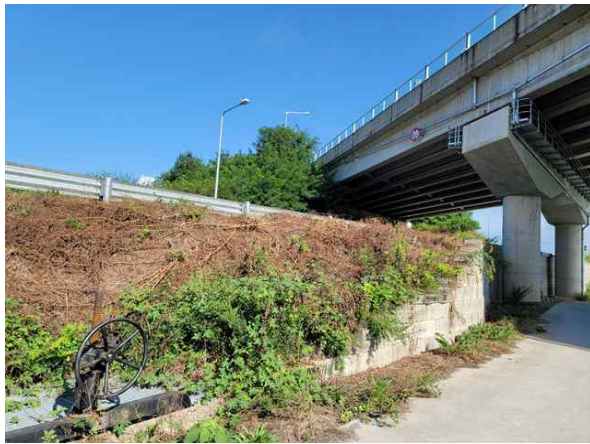
- 주변영향인자에 대한 현장조사 결과, 옹벽 상부 배수로(측구)에 별도의 손상은 조사되지 않았으며, 상부 성토부, 도로 포장부에도 성토부 내의 침식, 유실 등의 손상이 없는 상태로 전반적으로 양호한 상태를 유지하고 있는 것으로 조사되었다.

| 현 황 | · 배수시설 상태현황 |

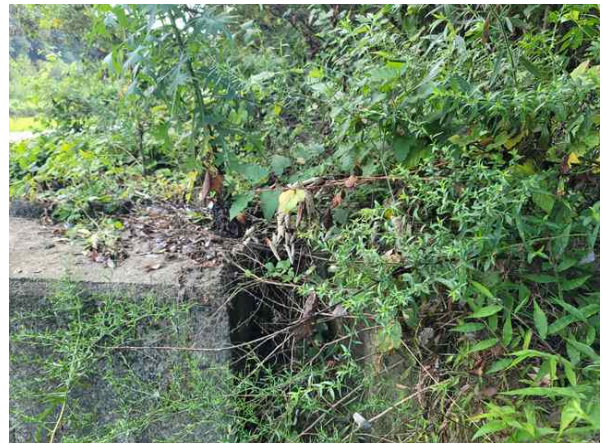
| 현 황 | · 배수시설 상태현황 |

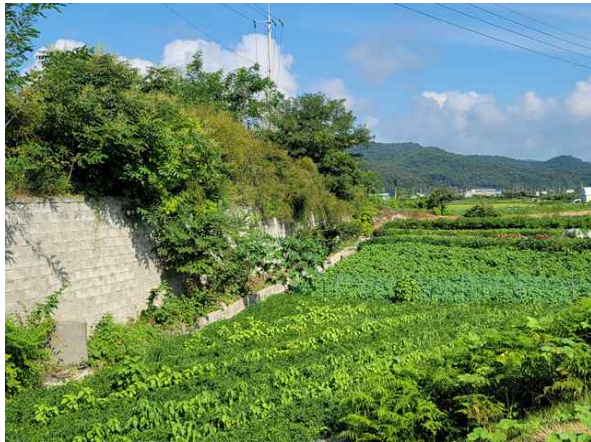
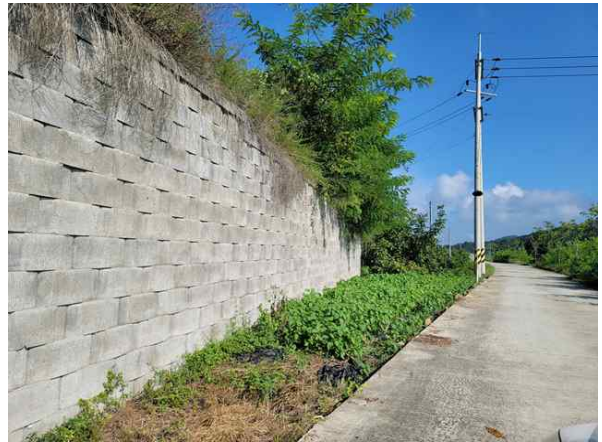
- 지반, 기초부에 대한 현장조사 결과, 기존손상이 없는 상태로 확인되었고, 금회 2중 성능평가 조사결과, 침하, 활동, 전도 등 구조적인 손상결함 및 세굴이 없는 양호한 상태로 신규 손상 등은 조사되지 않았으나 주기적인 점검을 통하여 지반, 기초부의 손상발생 여부 확인 등의 유지관리가 필요할 것으로 사료된다.

지반, 기초부 상태현황

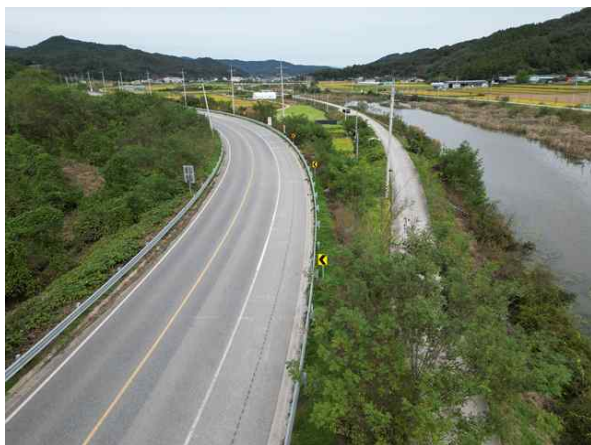
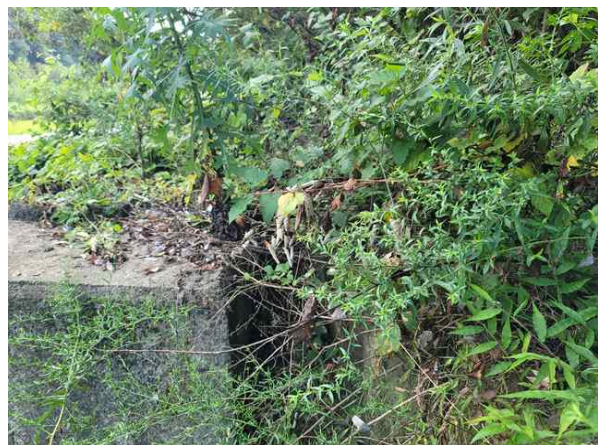
- 주변영향인자에 대한 현장조사 결과, 손상이 없는 상태로 확인되었고, 용벽 상부 배수로(측구)에 별도의 손상은 조사되지 않았으나, 상부 배수로 설치부에 과도한 식생이 산재하여, 추후 원활한 점검을 위한 정비 등의 조치가 필요하고, 상부 성토부, 도로 포장부에도 성토부 내의 침식, 유실 등의 손상이 없는 상태로 전반적으로 양호한 상태를 유지하고 있는 것으로 조사되었으나 주기적인 점검을 통하여 전면부의 손상발생 여부 확인 등의 유지관리가 필요할 것으로 사료된다.

주변영향인자(성토부, 상부 본선) 상태현황

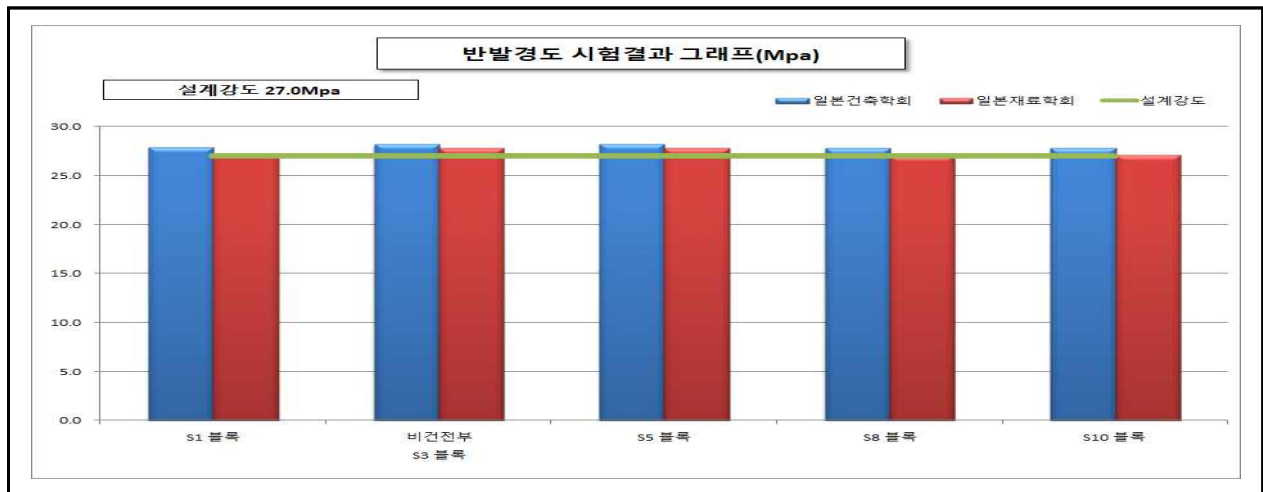
【그림 69.7】 반발경도시험 측정결과

- 반발경도법에 의한 압축강도 측정결과 27.7~28.2MPa로 측정되었으며, 설계기준압축강도(27.0 MPa)를 100%이상 상회하는 것으로 검토되었고, 전개소에서 설계기준강도를 상회하므로 콘크리트의 내구성능이 양호한 상태인 것으로 판단된다. 따라서, 콘크리트 강도는 공용년수 경과에 따른 강도저하가 없는 것으로 조사되었다.
