- 70.1 시설물 개요
- 70.2 자료수집 및 분석
- 70.3 현장조사
- 70.4 콘크리트 재료시험 조사
- 70.5 안전성능 평가
- 70.6 내구성능 평가
- 70.7 종합평가
- 70.8 유지관리 전략 제안
- 70.9 종합결론

## 70.1.2 위치도 및 전경사진

## 70.2. 자료수집 및 분석

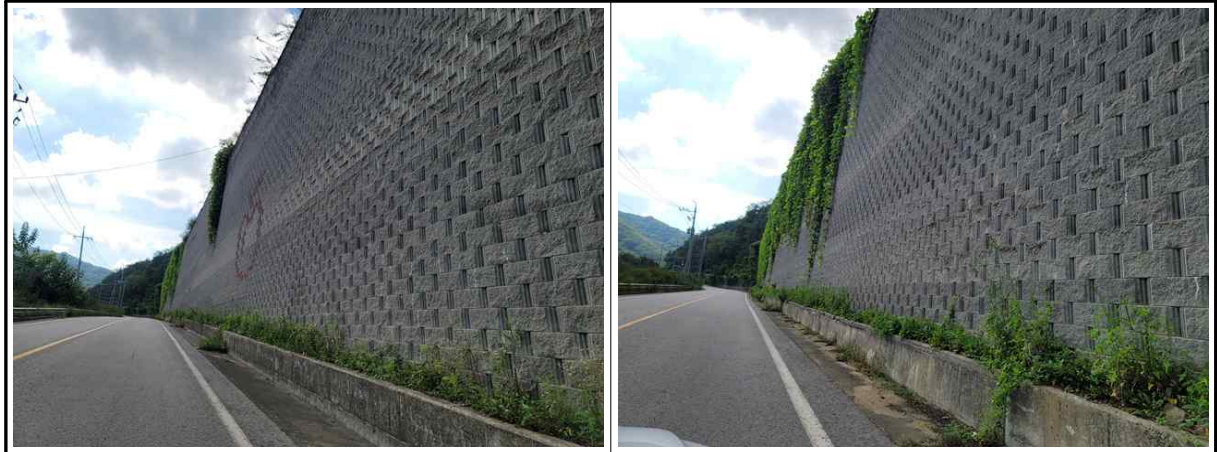
- 지반, 기초부에 대한 현장조사 결과, 침하, 활동, 전도 등 구조적인 손상결함 및 세굴이 없는 양호한 상태로 조사되었으나, 하부 방호벽 파손이 조사되었다.

- 지반, 기초부에서 조사된 하부 방호벽 파손의 경우 외부충격에 의한 손상으로 손상 발생이후 발생한 손상으로 인한 추가적인 손상은 확인되지 않았고, 침하, 활동, 전도 등 구조적인 손상 결함 및 세굴이 없는 양호한 상태로 조사되었다. 이에 발생한 손상에 대하여 단면보수 등의 보수를 실시하고, 주기적인 점검을 통하여 지반, 기초부의 손상발생 여부 확인 등의 유지관리가 필요할 것으로 사료된다.

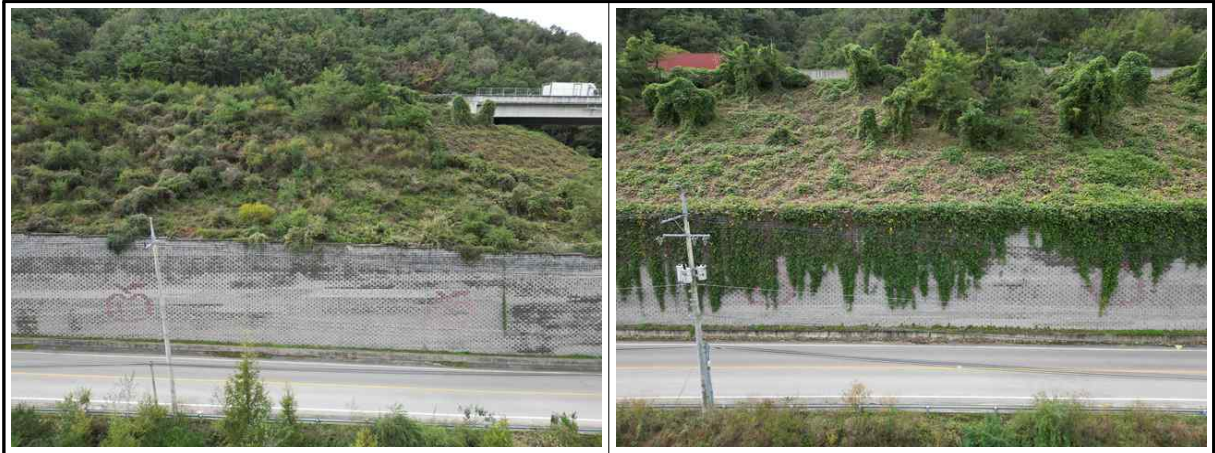
- 전면부에 대한 현장조사 결과, 유실, 이격 등은 조사되지 않았으나, 전면부에 블럭 균열, 블럭 파손, 백태, 배부름 등의 손상이 조사되었다.

- 전면부에서 조사된 블록 균열, 백태, 배부름의 경우 시공미흡, 공용기간증가, 열화 등에 의한 손상으로 점검당시 손상의 정도가 경미하고 구조적인 결함은 아닌 것으로 확인되었다. 이에 즉각적인 보수를 실시하기 보다는 주기적인 점검을 통한 유지관리를 실시하고 손상의 진전시 표면처리 등의 적절한 보수공법을 선정하여 일괄보수를 실시하는 것이 바람직하며, 배부름의 경우 현재 유지관리 업체에서 지속적인 계측을 하고 있는 중이므로 배부름은 주기적인 점검 및 계측으로 진전이 확인되면 보강 등의 유지관리가 필요할 것으로 사료된다.
- 조사된 블록 파손의 경우 외부충격, 시공미흡 등에 의한 손상으로 유추되며, 점검당시 구조적인 영향을 미치는 결함은 아닌 것으로 확인되었으나 발생부위가 용벽의 최하단에 발생하여 지속적인 압력을 받는 위치로 부재의 내구성 확보 및 안전성을 위한 단면보수 등의 보수를 실시하고 손상의 재발생 여부를 확인하는 유지관리가 필요할 것으로 사료된다.

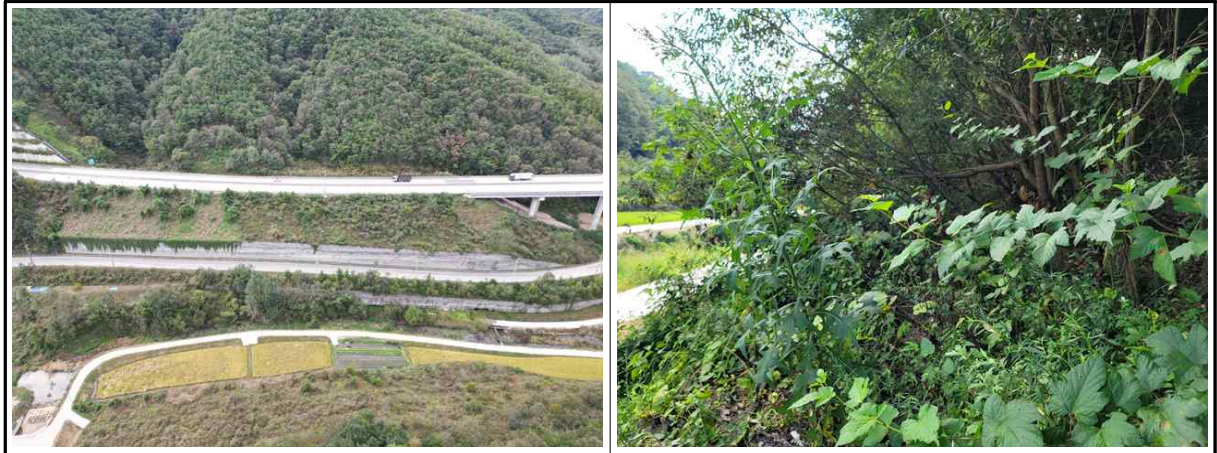
- 주변영향인자에 대한 현장조사 결과, 상단배수로의 일부구간에서 기존 손상인 배수로 균열, 배수로 파손 등이 확인 되었고, 금회 점검에서 신규손상은 조사되지 않았다. 또한 상부 성토부, 상부 도로 포장부의 경우 드론, 도보로 점검을 실시한 결과 성도부 내의 침식, 유실 등의 손상이 없는 상태로 전반적으로 양호한 상태를 유지하고 있는 것으로 조사되었다.

- 주변영향인자의 배수시설에서 조사된 상부 배수로 파손, 균열의 경우 외부충격, 건조수축, 온도변화, 시공미흡 등에 의한 손상으로 추정되며, 배수시설의 기능에 영향은 없는 것으로 확인되었으나 배구성 확보차원의 표면처리, 단면보수 등의 보수조치가 필요할 것으로 사료된다. 또한 상부 배수로 설치부에 과도한 식생이 산재하여, 추후 원활한 점검을 위한 정비 등의 조치가 필요하다.
- 상부 성토부, 도로 포장부는 성토부 내의 침식, 유실 등의 손상이 없는 상태로 전반적으로 양호한 상태를 유지하고 있는 것으로 조사되었다.

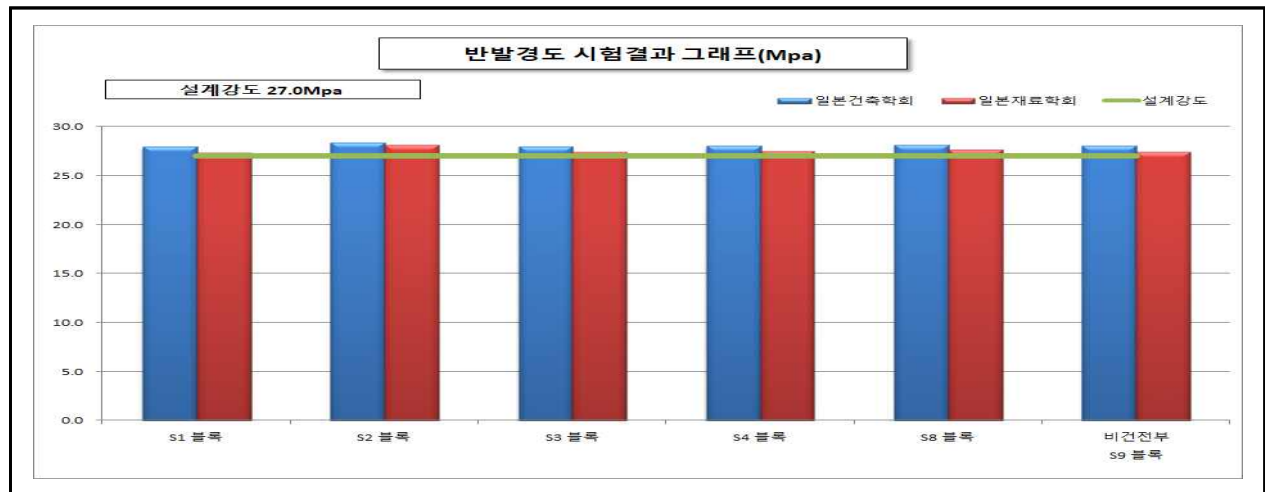
【그림 70.8】 반발경도시험 측정결과

- 반발경도법에 의한 압축강도 측정결과 27.9~28.4MPa로 측정되었으며, 설계기준압축강도(27.0 MPa)를 100%이상 상회하는 것으로 검토되었고, 전개소에서 설계기준강도를 상회하므로 콘크리트의 내구성능이 양호한 상태인 것으로 판단된다. 따라서, 콘크리트 강도는 공용년수 경과에 따른 강도저하가 없는 것으로 조사되었다.

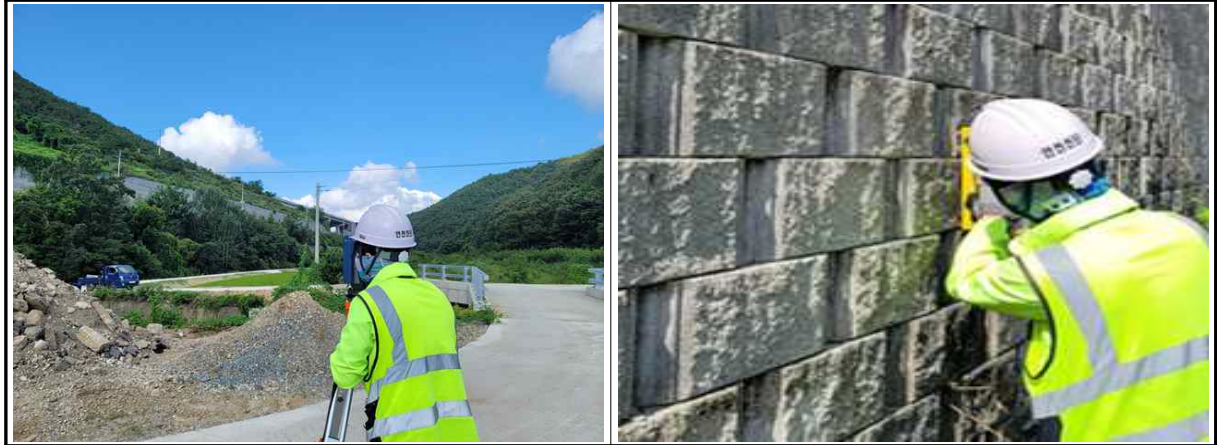
설계도서 및 초기점검과 비교하여 검토한 결과, 측량결과 값에 미소한 차이가 확인되었으며, 이는 측량기기 오차, 측량기기 사용 종류 및 측정위치의 차이와 측량시 발생할 수 있는 오차내로서, 검토한 결과 침하, 전도, 활동에 의한 문제는 없는 것으로 검토되었고, 배부름 구간의 경우 안전등급이 b등급으로 측정되었다. 금회 점검시 사용성에는 문제가 없는 상태이나 주기적인 점검을 통한 유지관리가 필요하다. 전회 점검과의 비교값 또한 측정 위치에 의한 차이는 있지만 사용성에 영향을 미칠만한 차이는 아닌 것으로 확인되었다.
