## 제71장 패널식 옹벽 05

### 71.1. 시설물 개요

본 시설물은 대구광역시 군위군 소보면 산법리(상주영천고속도로 31.230~31.335km)에 위치한 2종 시설물로서 연장 155.0m, 지면노출높이 25.5m의 패널식 보강토 옹벽이다.

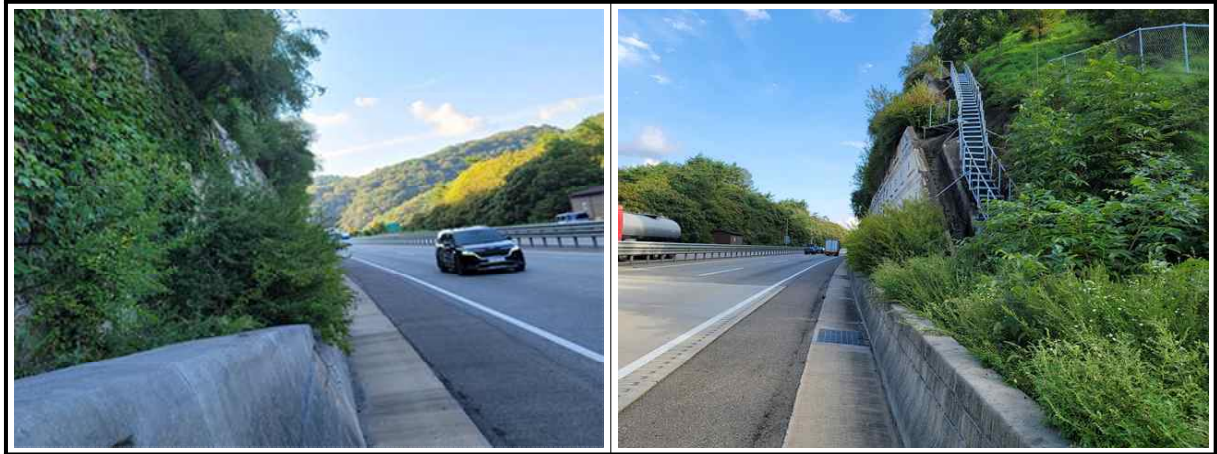
본 응벽의 기초부가 본선 포장(아스팔트)인 상태이다.

- 지반, 기초부에 대한 현장조사 결과, 침하, 활동, 전도 등 구조적인 손상결함 및 세굴이 없는 양호한 상태로 조사되었고, 하부 도로 포장부에도 손상이 없는 양호한 상태로 조사되었다.

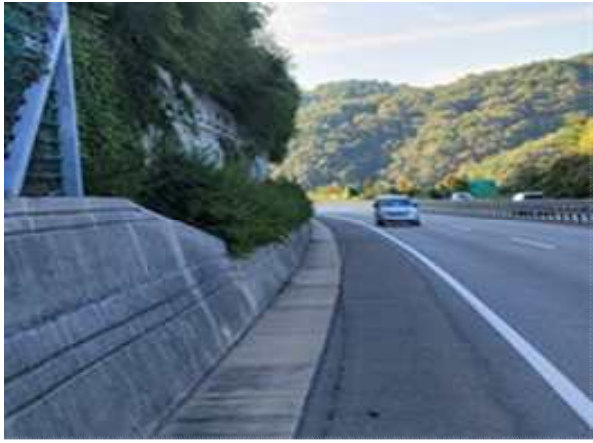
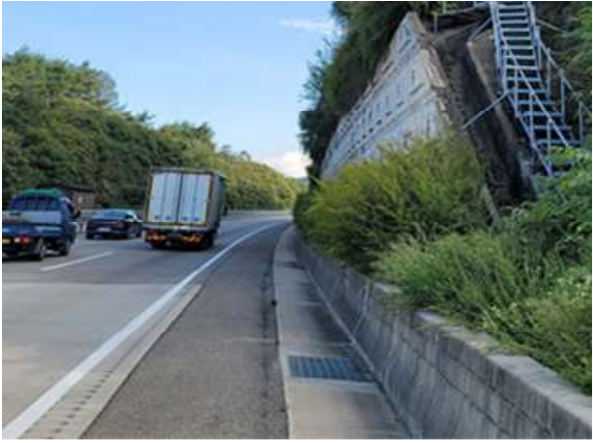
| 현 황 | · 상태양호 | 현 황 | · 상태양호 |
| 원 인 | · - | 원 인 | · - |

- 지반, 기초부에 대한 현장조사 결과, 기존손상이 없는 상태로 확인되었고, 금회 점검 조사결과, 침하, 활동, 전도 등 구조적인 손상결함 및 세굴이 없는 양호한 상태로 신규 손상 등은 조사되지 않았으나 주기적인 점검을 통하여 지반, 기초부의 손상발생 여부 확인 등의 유지관리가 필요할 것으로 사료된다.

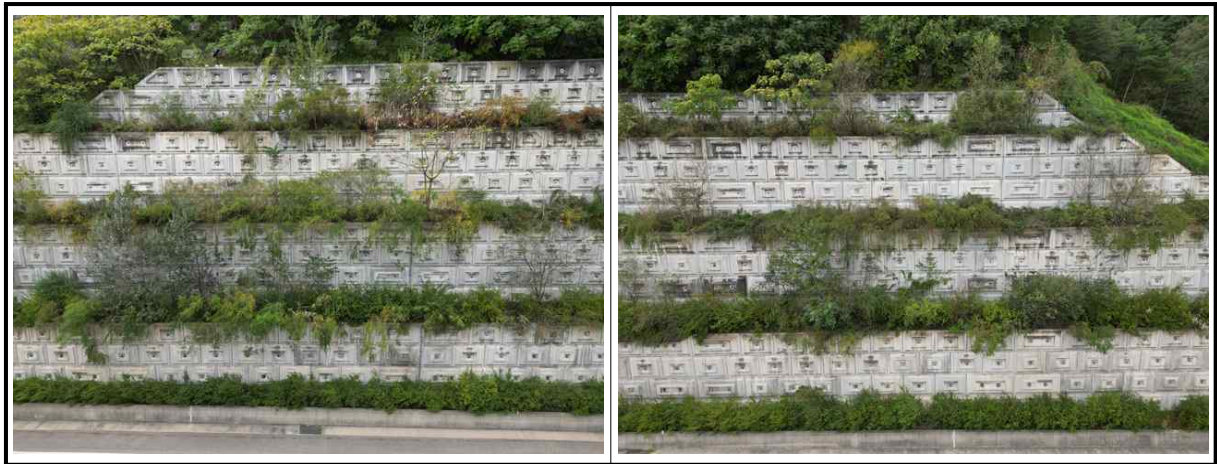
패널식 보강토옹벽으로 패널 파손 및 손상, 균열, 유실, 이격 등에 대해 면밀한 조사를 실시하였다. 보강토 옹벽은 4단으로 구성되어 있고, 시공이음부 및 이질재접합부(콘크리트)는 없는 단일구조체로 연속화되어 시공되어 있는 상태이며, 주요 손상 및 조사결과는 다음과 같다.

- 전면부에 대한 현장조사 결과, 판넬 백태(표면열화), 앵커캡 파손, 판넬 파손, 판넬 들뜸 등의 손상이 조사되었다.

- 전면부에서 조사된 패널 파손, 들뜸의 경우 외부충격, 시공미흡, 공용기간 증가, 우수유입, 동결융해 등 복합적인 원인에 의한 손상으로 추정되며, 구조물 사용성에 영향을 주는 구조적인 손상은 아닌 것으로 판단된다. 이에 부재의 내구성 확보 차원의 단면보수 등의 보수조치가 필요하다.
- 조사된 앵커캡 파손의 경우 외부충격, 시공미흡, 공용기간 증가 등으로 인한 손상으로 앵커부의 우수유입을 방지 및 내구성 확보차원의 정비 등의 조치가 필요하다.
- 조사된 패널 백태(표면열화)의 경우 공용기간 증가, 우수, 열화 등으로 인한 손상으로 구조물에 영향을 미치는 손상은 아니며, 이에 즉각적인 보수를 실시하기보다는 주기적인 점검을 통한 유지관리를 실시하고 손상의 진전시 표면처리 등 적절한 보수공법을 선정하여 조치를 취하는 것이 바람직할 것으로 사료된다.
- 용벽 상부 및 전면부에 과도한 식생이 산재하여, 추후 원활한 점검을 위한 정비 등의 조치가 필요하다.

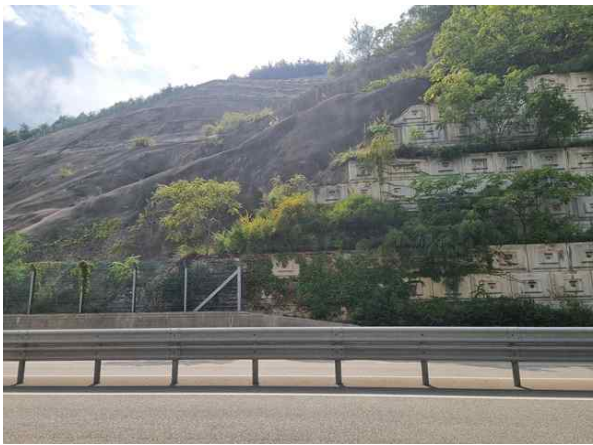
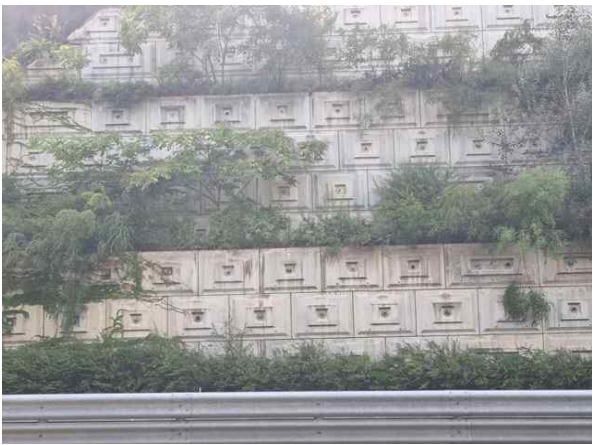
| 현 황 | · 전면부 상태현황 | 현 황 | · 전면부 상태현황 |
| 원 인 | · - | 원 인 | · - |

| 대 책 | · - | 대 책 | · - |

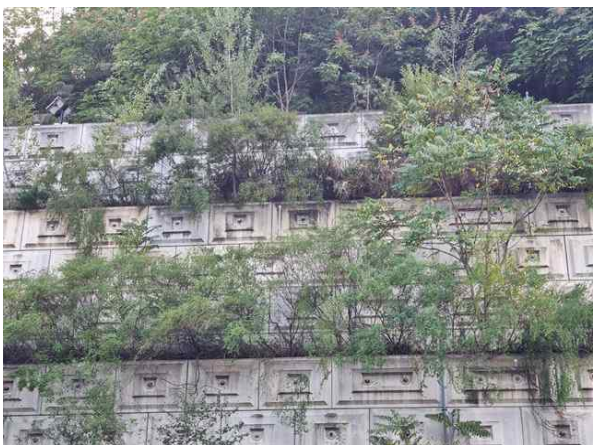
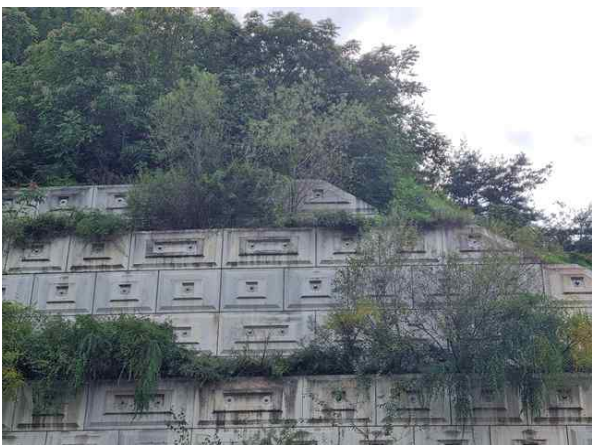
| 현 황 | · 전면부 상태현황 | 현 황 | · 전면부 상태현황 |
| 원 인 | · - | 원 인 | · - |

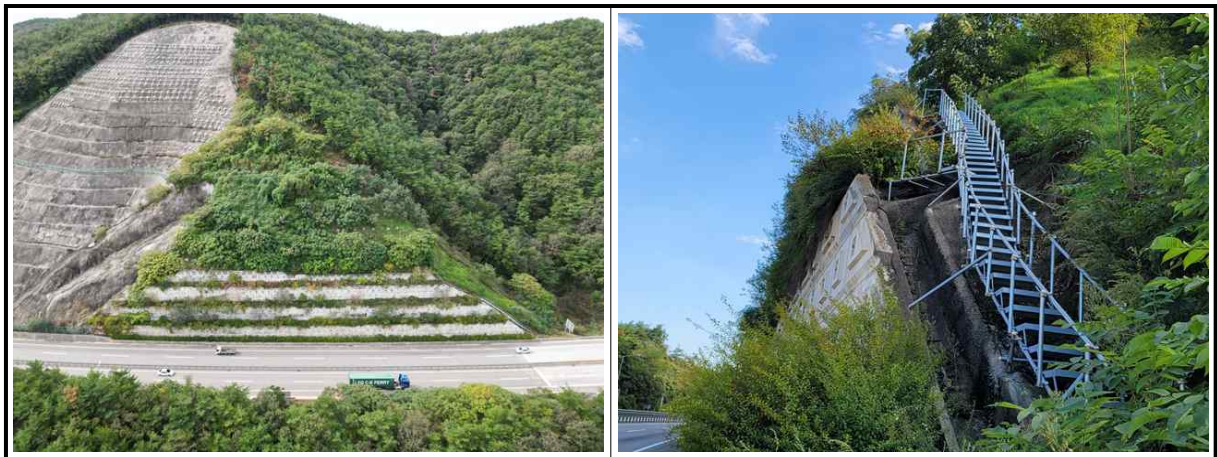
보강토 옹벽 내의 배수시설을 확인한 결과, 옹벽 상단부에는 배수로(측구)가 설치되어 있으며, 상단(4단)의 절토부 경사면에서 배출되는 지표수 등을 원활하게 배수토록 설치되어 있는 상태이다. 상단의 배수로는 옹벽의 시점 및 종점부의 측구로 시공되어 있는 상태이다. 본 패널식 옹벽 상단부는 절토사면으로 이루어져 있으며, 급격한 사면구배의 변화 및 사면손상 등은 없는 것으로 조사되었다.

- 주변영향인자에 대한 현장조사 결과, 기존 자료에 배수시설 배수로 균열, 들뜸, 이격 등의 손상이 확인되었으나 금회 점검에서 상부 배수로는 접근이 불가능한 것으로 조사되었다. 또한 상부 절토부 내의 침식, 유실 등의 손상이 없는 상태로서 전반적으로 양호한 상태를 유지하고 있는 것으로 조사되었다.

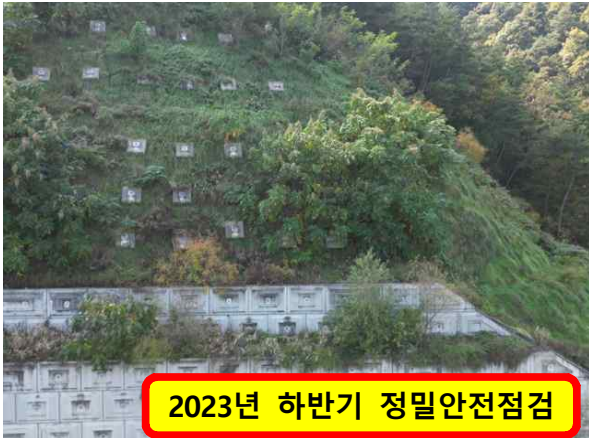
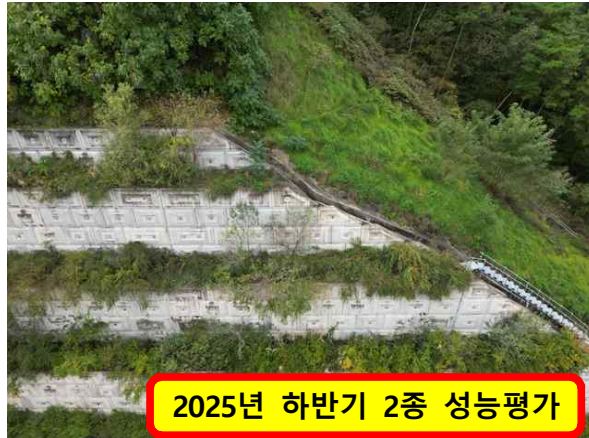
| <p>2023년 하반기 정밀안전점검</p> | | <p>2025년 하반기 2중 성능평가</p> | |

| 현 황 | · 옹벽 상부 절토사면 현황 | 현 황 | · 옹벽 상부 절토사면 현황 |
| 원 인 | · - | 원 인 | · - |

| 대 책 | · - | 대 책 | · - |

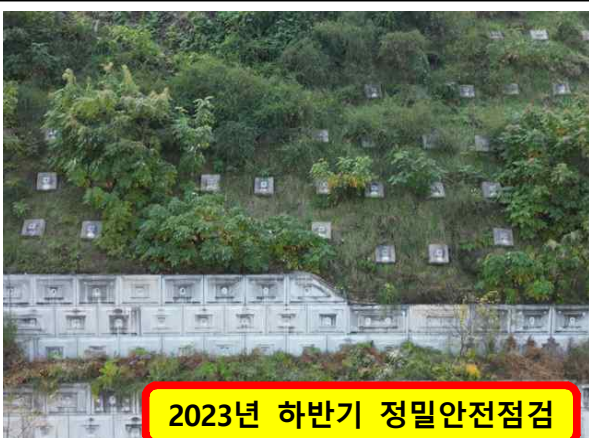
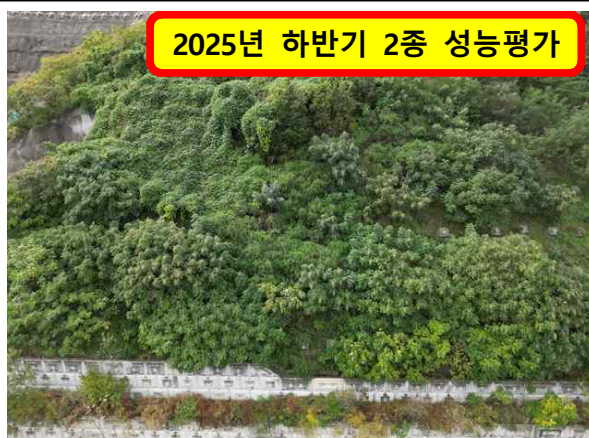
| <p>2023년 하반기 정밀안전점검</p> | | <p>2025년 하반기 2중 성능평가</p> | |

| 현 황 | · 옹벽 상부 절토사면 현황 | 현 황 | · 옹벽 상부 절토사면 현황 |
| 원 인 | · - | 원 인 | · - |

| 대 책 | · - | 대 책 | · - |

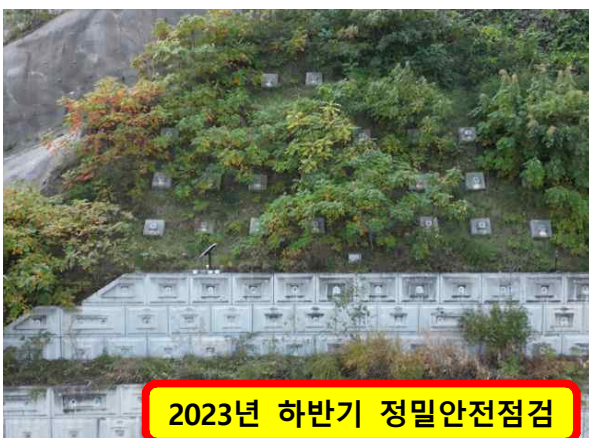
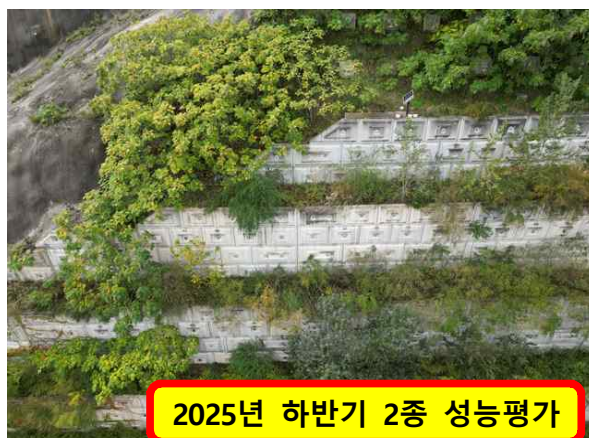
| <p>2023년 하반기 정밀안전점검</p> | | <p>2025년 하반기 2중 성능평가</p> | |

| 현 황 | · 옹벽 상부 절토사면 현황 | 현 황 | · 옹벽 상부 절토사면 현황 |
| 원 인 | · - | 원 인 | · - |

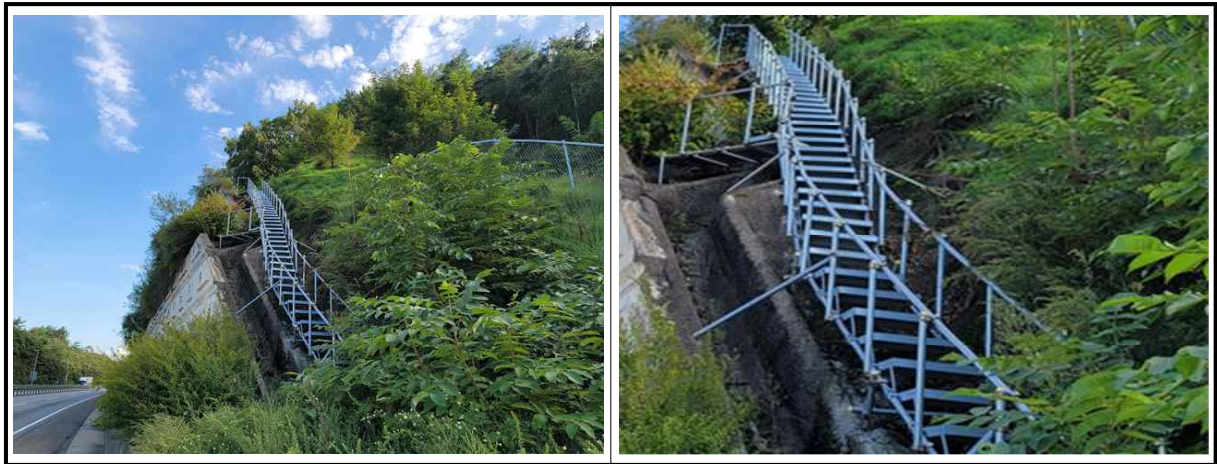
- 패널식 응벽 05 종점부에 응벽 상단으로 이어지는 점검사다리가 배수로라인을 따라 시공되어있다.

- 응벽 점검시설에 대한 현장조사 결과, 손상이 없는 양호한 상태로 조사되었다.

- 응벽 점검시설에 대한 현장조사 결과, 손상이 없는 양호한 상태로 조사되었으나 주기적인 점검을 통한 신규손상의 발생여부를 확인하는 유지관리를 실시하는 것이 바람직할 것으로 사료된다.

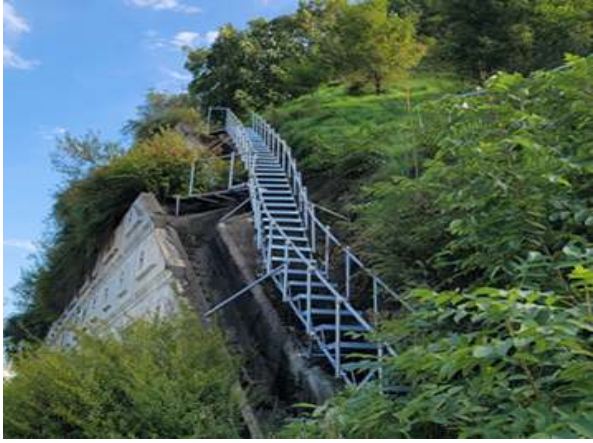
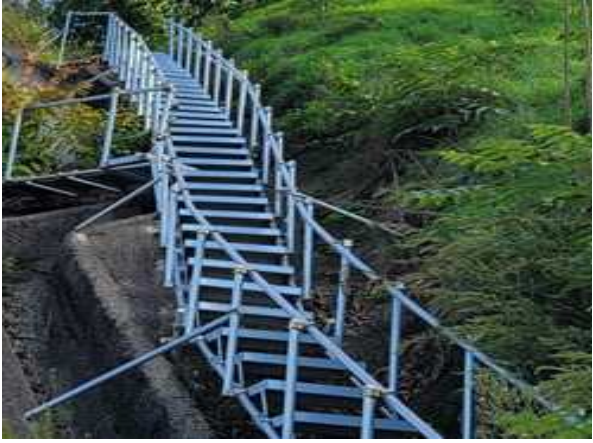
| 현 황 | · 응벽 점검시설 상태현황 | 현 황 | · 응벽 점검시설 상태현황 |
| 원 인 | · - | 원 인 | · - |

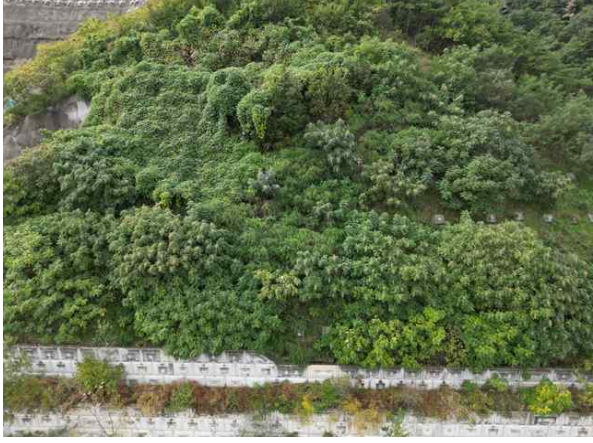
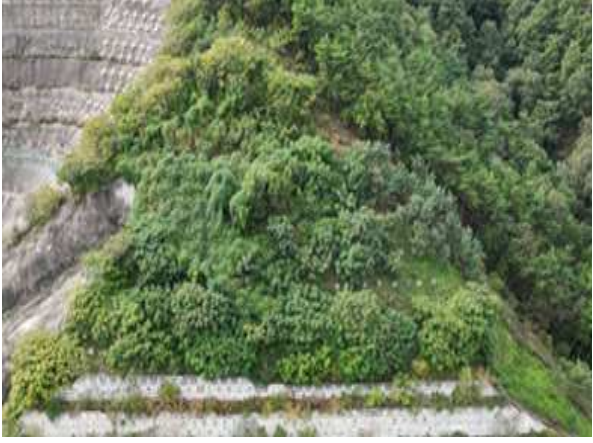
| 주변영향인자(상부 절토사면부) 상태현황 | 주변영향인자(상부 절토사면부) 상태현황 |

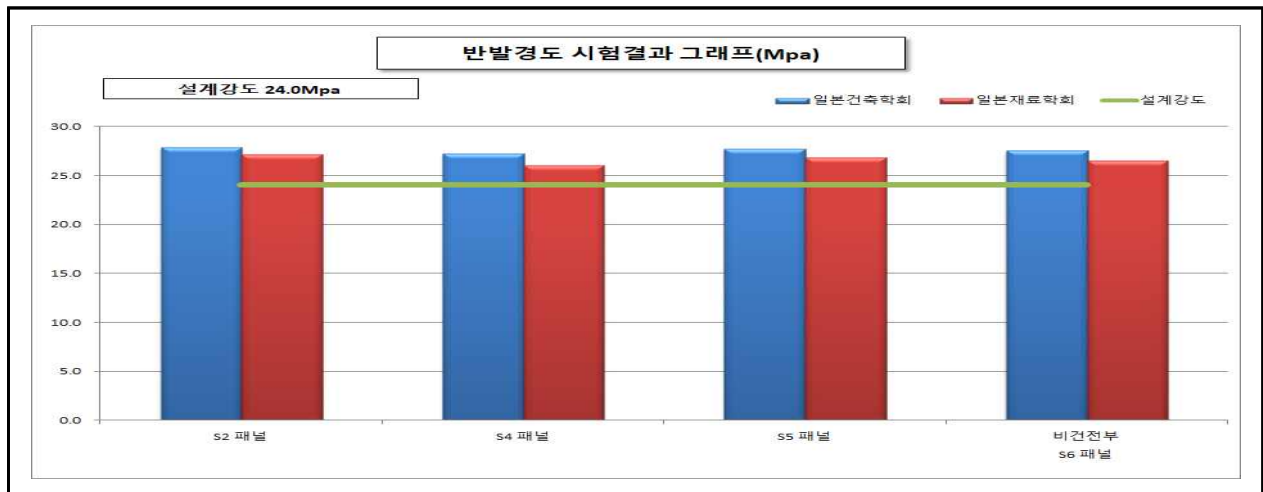
【그림 71.7】 발경도시험 측정결과

- 반발경도법에 의한 압축강도 측정결과 27.2~27.9MPa로 측정되었으며, 설계기준압축강도(24.0 MPa)를 100%이상 상회하는 것으로 검토되었고, 전개소에서 설계기준강도를 상회하므로 콘크리트의 내구성능이 양호한 상태인 것으로 판단된다. 따라서, 콘크리트 강도는 공용년수 경과에 따른 강도저하가 없는 것으로 조사되었다.

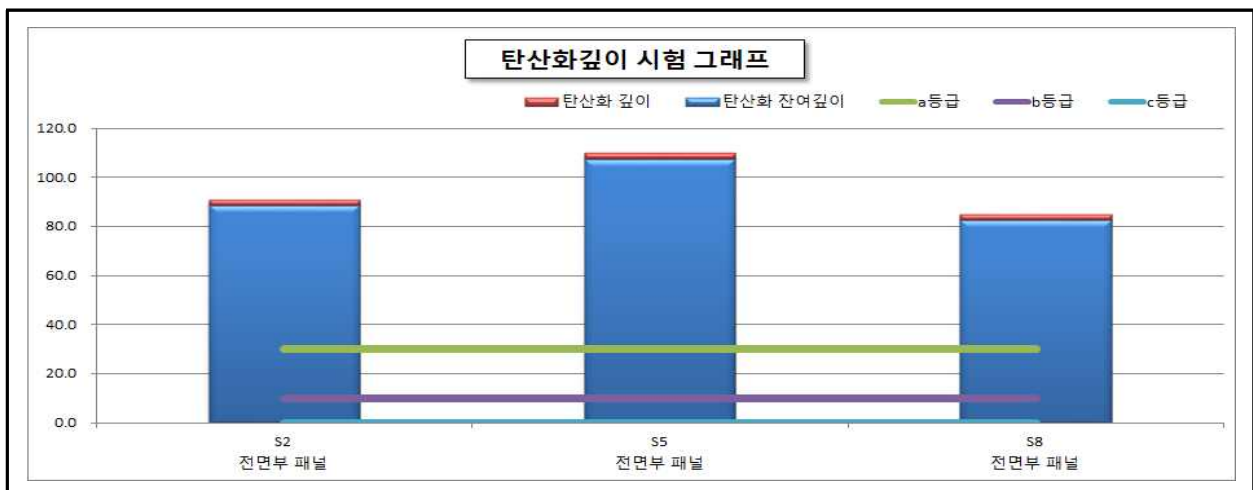
【그림 71.8】 탄산화 깊이 측정결과

- 금회 점검에서 탄산화시험은 총 3개소 시험을 실시하였으며 분석 결과, 전개소 모두“탄산화에 의한 부식발생 우려 없음”인 ‘a’등급으로 평가되었고 100년 이상의 잔존수명을 확보하여 공용상의 문제는 없을 것으로 판단된다.
