## 제72장 블록식 옹벽 06

### 72.1. 시설물 개요

본 시설물은 대구광역시 군위군 효령면 내리리(상주영천고속도로 군위 JCT R-A~군위 JCT R-C)에 위치한 2종 시설물로서 연장 184.0m, 지면노출높이 8.4m의 블록식 보강토 옹벽이다.

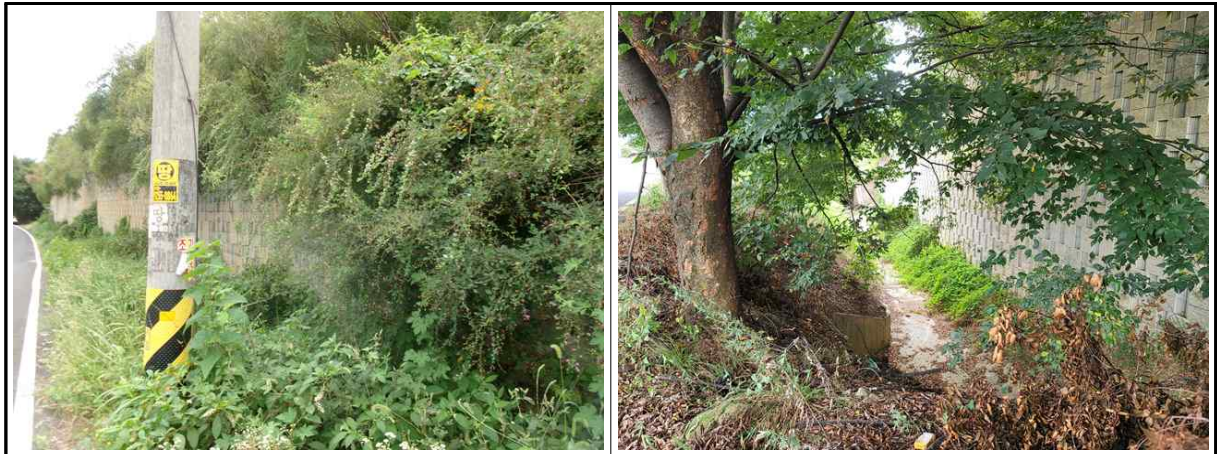
- 지반, 기초부에 대한 현장조사 결과, 침하, 활동, 전도 등 구조적인 손상결함 및 세굴이 없는 양호한 상태로 조사되었다.

- 지반, 기초부에 대한 현장조사 결과, 기존손상이 없는 상태로 확인되었고, 금회 점검결과, 침하, 활동, 전도 등 구조적인 손상결함 및 세굴이 없는 양호한 상태로 신규 손상 등은 조사되지 않았으나 주기적인 점검을 통하여 지반, 기초부의 손상발생 여부 확인 등의 유지관리가 필요할 것으로 사료된다.

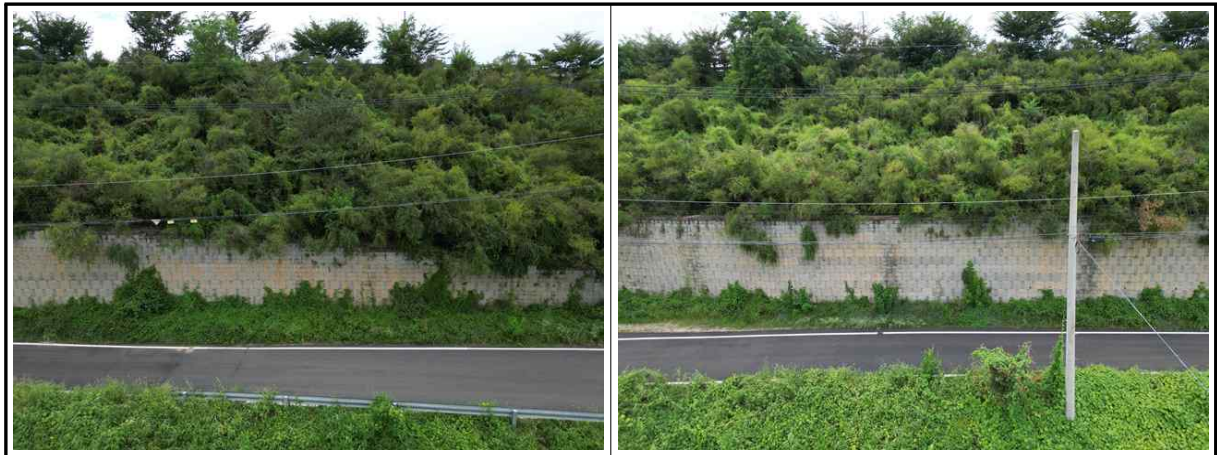
- 전면부에 대한 현장조사 결과, 블록 파손, 기울음이 조사되었다.

- 전면부에서 조사된 블록 파손, 기움음의 경우 시공미흡, 우수유입, 토사유실 등 복합적인 원인에 의한 손상으로 판단되며, 기움음은 옹벽의 배면측으로 경미하게 발생하여 전도의 위험은 없는 것으로 측정되었다. 또한 발생한 손상들은 손상의 정도가 경미한 상태로 즉각적인 보수를 요구하기 보다는 주기적인 점검을 통한 유지관리를 실시하고 손상의 진전시 단면보수, 정비 등의 보수조치를 실시하는 것이 바람직할 것으로 사료된다.

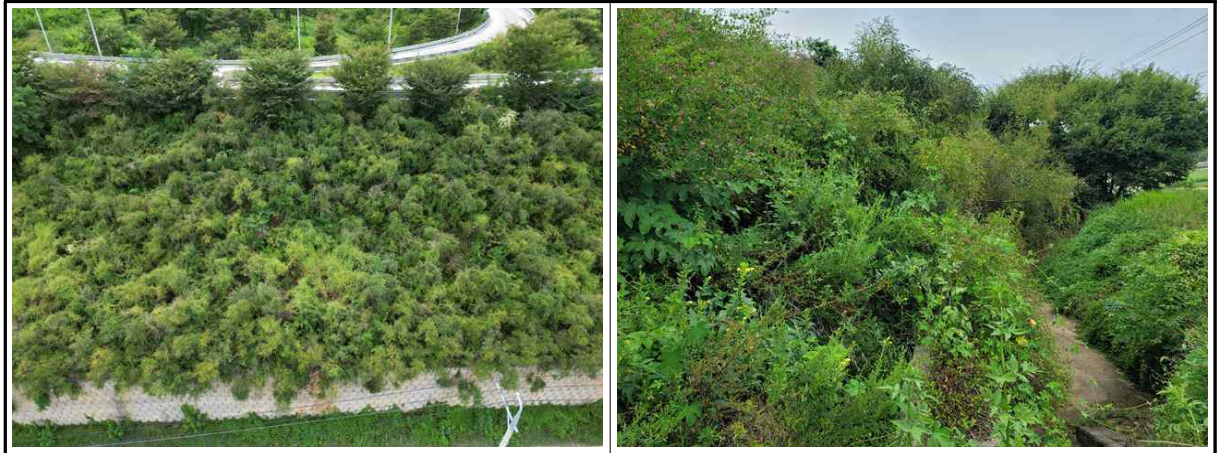
- 주변영향인자에 대한 현장조사 결과, 상단배수로의 경우 S10에서 배수로 균열이 조사되었고, 상부 성토부, 도로 포장부에도 사면 내의 침식, 유실 등의 손상이 없는 상태로서 전반적으로 양호한 상태를 유지하고 있는 것으로 조사되었다.

- 주변영향인자에서 조사된상부 배수시설 배수로 균열의 경우 건조수축, 온도변화, 거푸집 조기 탈거, 공용기간 증가 등 복합적인 원인에 의한 손상으로 발생한 손상의 정도는 경미한 것으로 조사되었다. 이에 발생한 손상에 대하여 주기적인 점검을 통한 유지관리를 실시하고 손상의 진전시 주입보수 등의 보수조치가 필요할것으로 사료된다.
- 상부 성토부, 도로 포장부에 상부성토부에도 성토부 내의 침식, 유실 등의 손상이 없는 상태로 전반적으로 양호한 상태를 유지하고 있는 것으로 조사되었으나 주기적인 점검을 통하여 전면부의 손상발생 여부 확인 등의 유지관리가 필요하다.
- 또한 배수로 설치부에 과도한 식생이 산재하여, 추후 원활한 점검을 위한 정비 등의 조치가 필요하다.
