## 제73장 패널식 옹벽 07

## 73.1. 시설물 개요

본 시설물은 대구광역시 군위군 효령면 화계리(상주영천고속도로 49.152~49.320km)에 위치한 2종 시설물로서 연장 173.0m, 지면노출높이 12.0m의 패널식 보강토 옹벽이다.

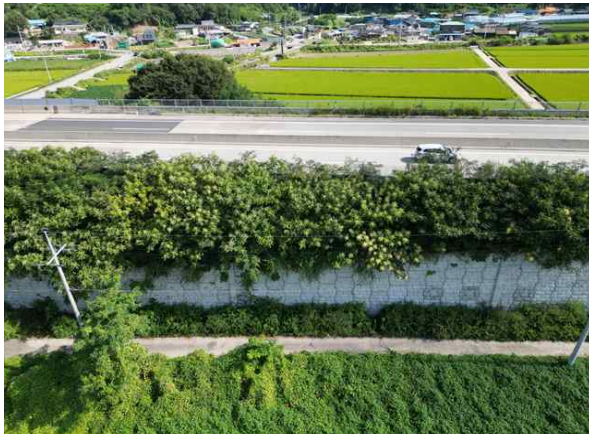
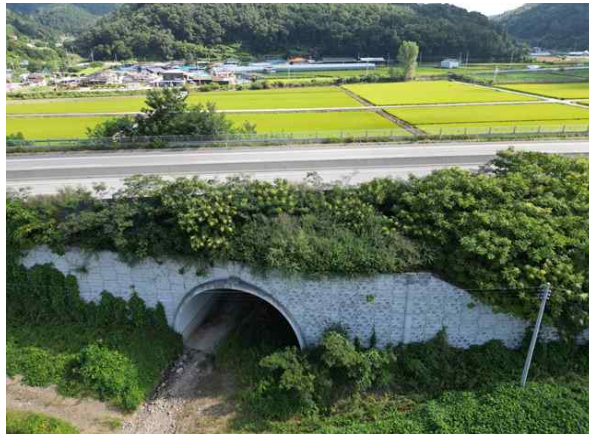
| 상부 상태현황 전경 | 상부 상태현황 전경 |

또한, 준공도면 및 기 실시되었던 점검자료를 검토한 결과 준공시와 점검일현재의 용벽 주변 현황의 변화는 없는 것으로 검토되었다.

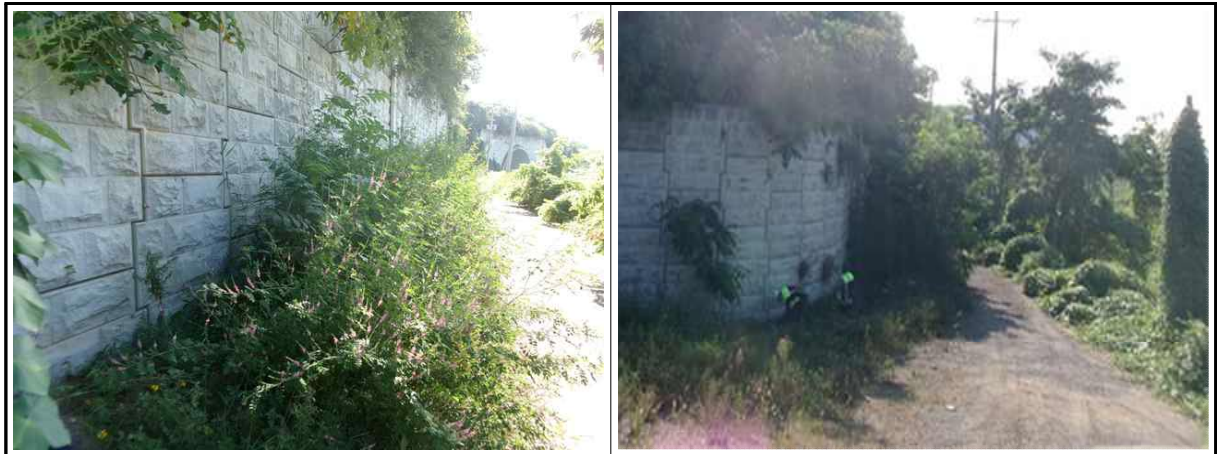
본 응벽은 기초부가 비포장 및 콘크리트포장인 상태로 세굴, 침하, 유실, 응벽밀림 등에 대해 면밀한 조사를 실시하였고, 주요 손상 및 조사결과는 다음과 같다.

- 지반, 기초부에 대한 현장조사 결과, 침하, 활동, 전도 등 구조적인 손상결함 및 세굴이 없는 양호한 상태로 조사되었다.

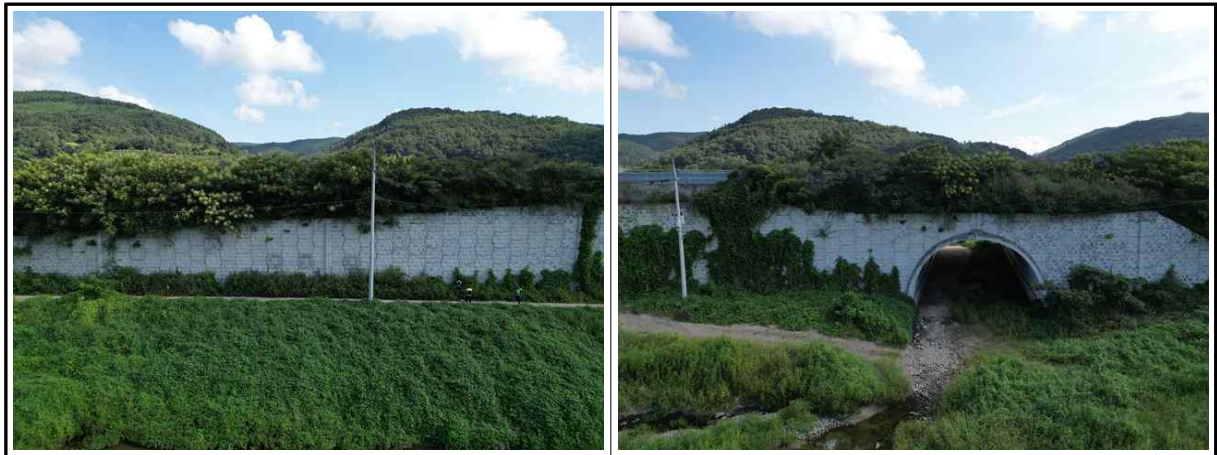
- 전면부에 대한 현장조사 결과, 전면부에서 판넬 파손, 배부름 등의 손상은 조사되지 않았으나 S2~4구간에 식생이 조사되었다.

- 전면부에서 조사된 식생의 경우 공용기간 증가로 인한 손상으로 점검당시 소형의 수목이 발생한 것으로 조사되었다. 이외 구조적인 손상결함 또한 발생하지 않은 것으로 확인되었으나 발생한 식생에 대하여 추후 구조물의 하중부담방지 및 안전성을 확보하기 위한 정비 등의 조치가 필요하다. 또한 용벽 상부 및 전면에 전체적으로 과도한 식생이 산재하여 원활한 유지관리 및 점검을 위한 정비가 필요하다.

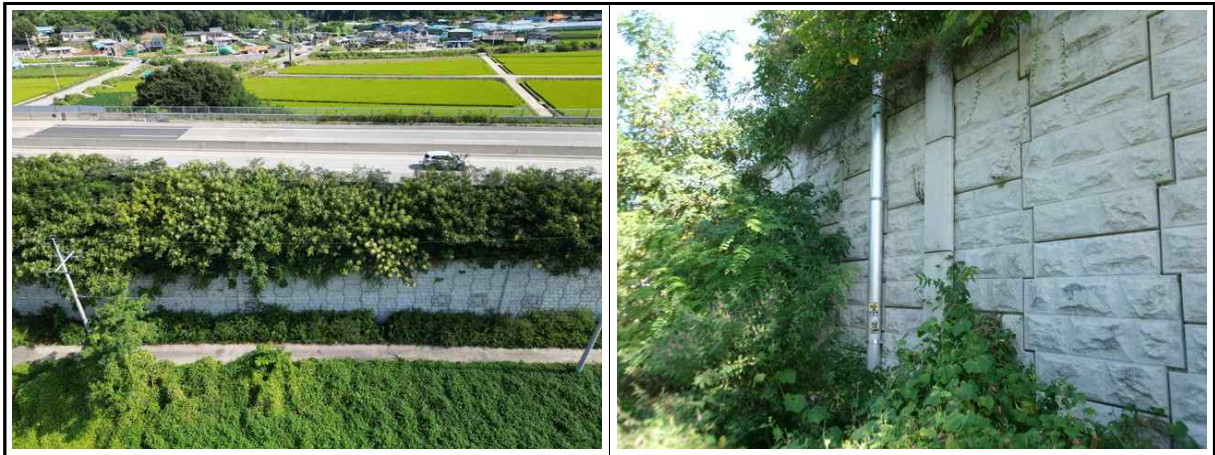
- 주변영향인자에 대한 현장조사 결과, 배수시설 및 상부성토부 내의 침식, 유실 등의 손상이 없는 상태로서 전반적으로 양호한 상태를 유지하고 있는 것으로 조사되었다.

- 주변영향인자에 대한 현장조사 결과, 용벽 상부 배수로(수직도수로), 전면부 배수관에 별도의 손상은 조사되지 않았으며, 상부성토부에도 성토부 내의 침식, 유실 등의 손상이 없는 상태로 전반적으로 양호한 상태를 유지하고 있는 것으로 조사되었으나 주기적인 점검을 통하여 전면부의 손상발생 여부 확인 등의 유지관리가 필요할 것으로 사료된다.
- 또한 배수로 설치부에 과도한 식생이 산재하여, 추후 원활한 점검을 위한 정비 등의 조치가 필요하다.
