- 75.1 대상 시설물 현황
- 75.2 자료수집 및 분석
- 75.3 현장조사
- 75.4 콘크리트 재료시험 조사
- 75.5 안전성능 평가
- 75.6 내구성능 평가
- 75.7 종합평가
- 75.8 유지관리 전략 제안
- 75.9 종합결론

상주-영천6공구(STA.6+978.5~STA.7+160.0)  
Design Date: Rev. 10, 2017, 2018

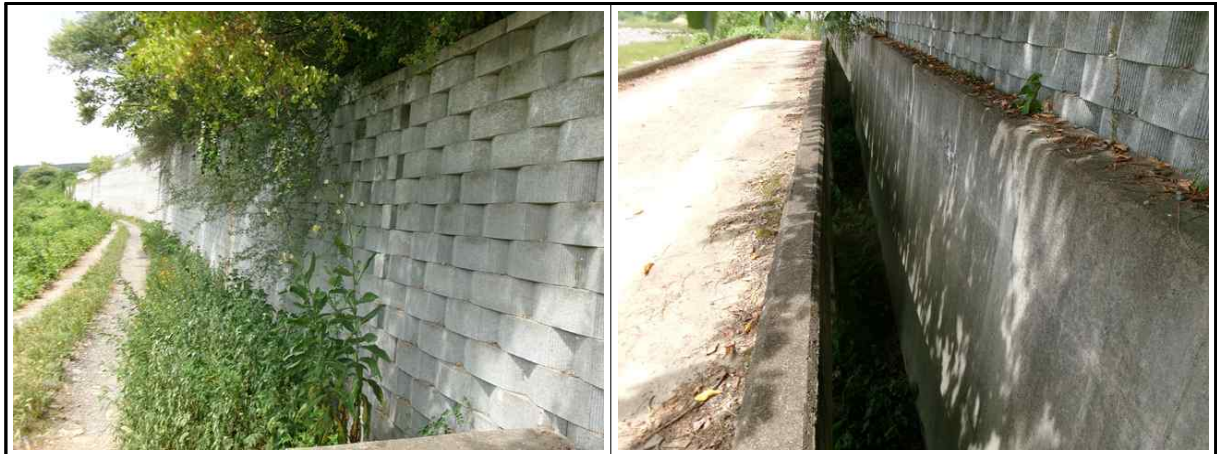
본 옹벽은 포장(콘크리트), 비포장이 혼합된 상태로 세굴, 침하, 유실, 옹벽밀림 등에 대해 면밀한 조사를 실시하였고, 주요 손상 및 조사결과는 다음과 같다.

- 지반, 기초부에 대한 현장조사 결과, 침하, 활동, 전도 등 구조적인 손상결함 및 세굴이 없는 양호한 상태로 조사되었다.

- 지반, 기초부에 대한 현장조사 결과, 침하, 활동, 전도 등 구조적인 손상결함 및 세굴이 없는 양호한 상태로 신규 손상 등은 조사되지 않았으나 주기적인 점검을 통하여 지반, 기초부의 손상발생 여부 확인 등의 유지관리가 필요하다.

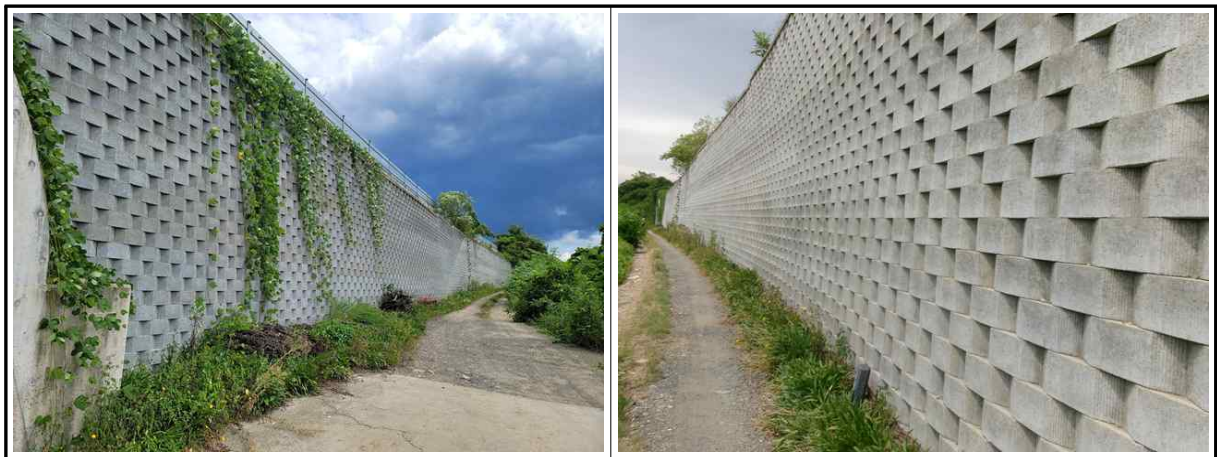
블록식 보강토옹벽으로 블록의 파손 및 손상, 균열, 유실, 이격 등에 대해 면밀한 조사를 실시하였다. 보강토 옹벽은 1단으로 구성되어 있고, 시공이음부 및 이질재접합부(콘크리트)는 없는 단일 구조체로 연속화되어 시공되어 있는 상태이며, 주요 손상 및 조사결과는 다음과 같다.

- 전면부에 대한 현장조사 결과, 블록 밀림, 블록 균열 손상이 조사되었다.

- 전면부에서 조사된 블록 밀림, 균열의 경우 시공미흡, 마감미흡, 공용기간 증가 등으로 인한 손상으로 블록 밀림의 경우 옹벽 최상단에 경미하게 발생하여 구조적인 손상결함은 아닌 것으로 판단된다. 이에 주기적인 점검을 통한 손상의 진전여부를 확인하는 유지관리가 필요하다. 또한 상부 성토부 및 전면부에 과도한 식생이 산재하여 원활한 점검 및 유지관리를 위한 정비 등의 조치가 필요하다.

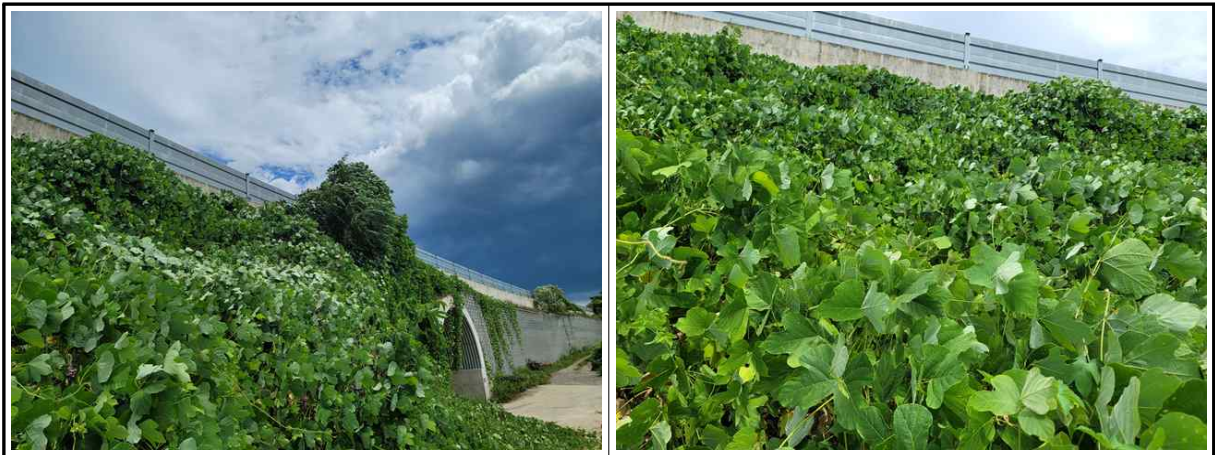
보강토 옹벽 내의 배수시설을 확인한 결과, 옹벽 상·하단부에는 배수로(측구)가 설치되어 있으며, 상단의 토공 경사면에서 배출되는 지표수 등을 원활하게 배수토록 설치되어 있는 상태이다. 상단의 배수로는 옹벽의 시점 및 종점부의 측구로 시공되어 있는 상태이다.

- 주변영향인자에 대한 현장조사 결과, 침식, 유실, 균열, 파손 등의 손상이 없는 상태로서 전반적으로 양호한 상태를 유지하고 있는 것으로 조사되었다.

- 주변영향인자에 대한 현장조사 결과, 옹벽 상부 배수로(측구)에 별도의 손상은 조사되지 않았으며, 상부 성토부, 도로 포장부에도 성토부 내의 침식, 유실 등의 손상이 없는 상태로 전반적으로 양호한 상태를 유지하고 있는 것으로 조사되었으나 주기적인 점검을 통하여 손상발생 여부 확인 등의 유지관리가 필요하다. 또한 상부 성토부 및 전면부에 과도한 식생이 산재하여 원활한 점검 및 유지관리를 위한 정비 등의 조치가 필요하다.

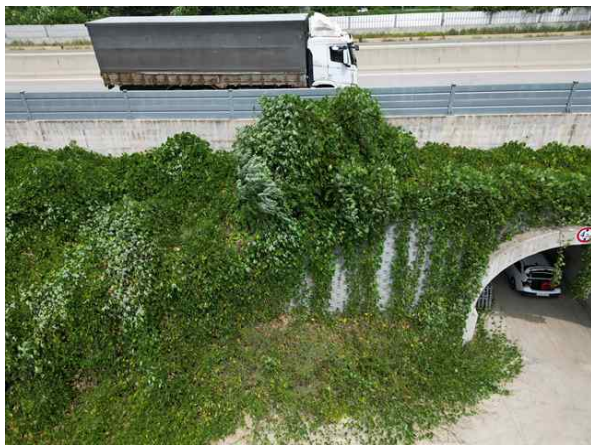
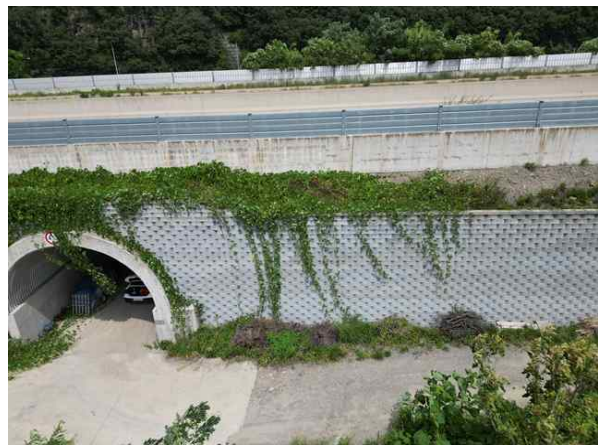
전면부 상태현황

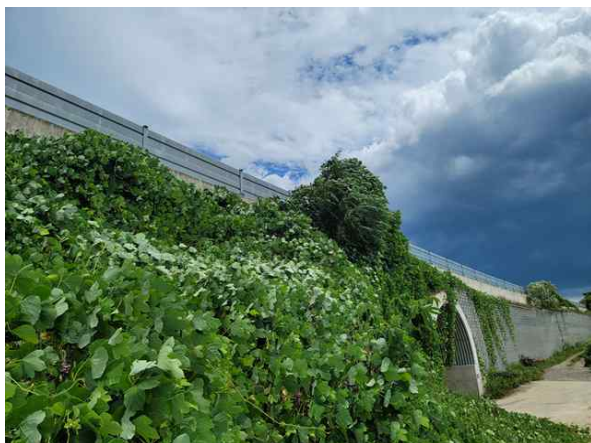
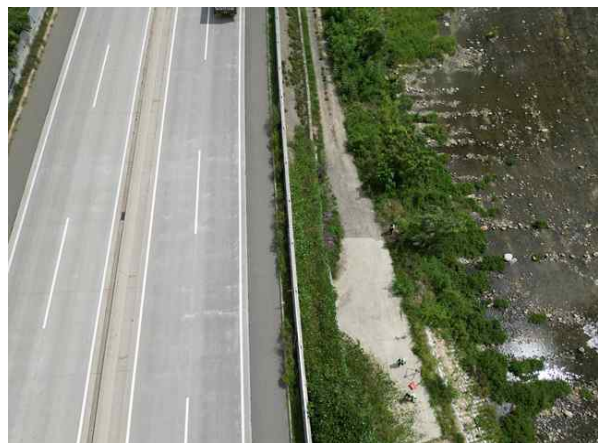
주변영향인자(성토부, 상부 본선) 상태현황

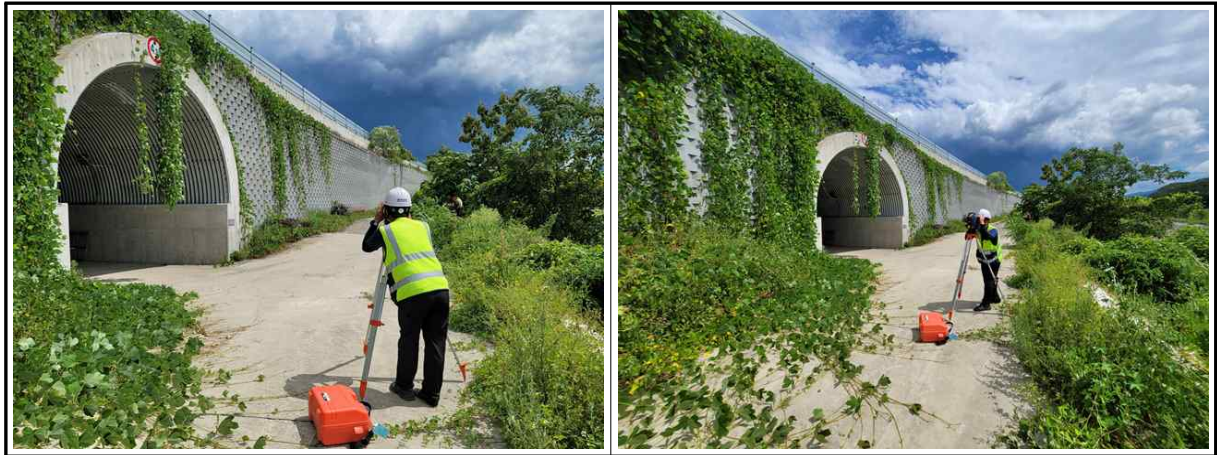
금회 2종 성능평가 대상시설물(블록식 옹벽 09)은 광파기, 클리노미터, 경사계 등을 이용하여 선형 및 수준측량, 경사도를 측정을 하였으며, 전차 정밀안전점검의 측정된 값과 금회 2종 성능평가의 측정값을 비교 검토하여 침하 및 활동에 대해 검토하였다.

설계도서 및 초기점검과 비교하여 검토한 결과, 측량결과 값에 미소한 차이가 확인되었으며, 이는 측량기기 오차, 측량기기 사용 종류 및 측정위치의 차이와 측량시 발생할 수 있는 오차내로서, 검토한 결과 침하, 전도, 활동에 의한 문제는 없는 것으로 검토되었고, 전회 점검과의 비교값 또한 측정 위치에 의한 차이는 있지만 사용성에 영향을 미칠만한 차이는 아닌 것으로 확인되었다.
