- 76.1 대상 시설물 현황
- 76.2 자료수집 및 분석
- 76.3 현장조사
- 76.4 콘크리트 재료시험 조사
- 76.5 안전성능 평가
- 76.6 내구성능 평가
- 76.7 종합평가
- 76.8 유지관리 전략 제안
- 76.9 종합결론

고속국도 301호선  
상주~영천 고속도로 민간투자사업  
제 6 공구 : 요령 ~ 부계

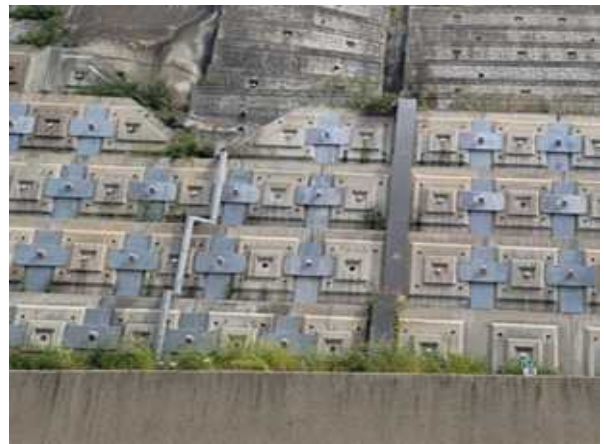
배수관, 배수로 전경

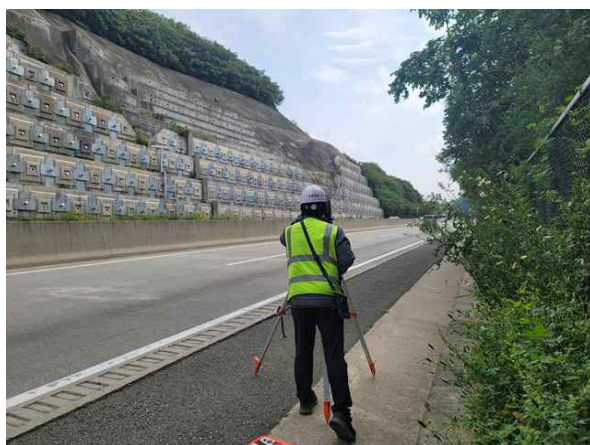
광파기를 이용한 측량 작업

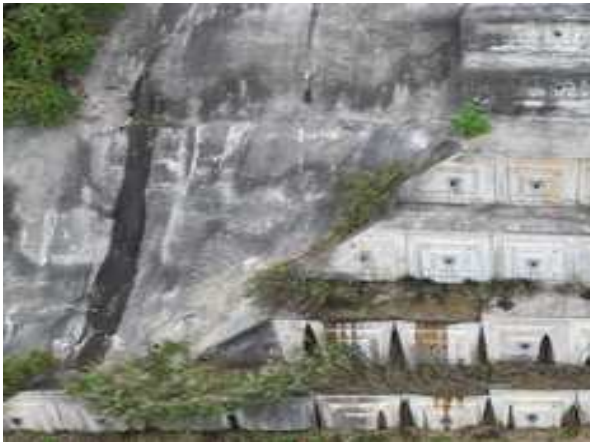
- 주변영향인자에 대한 현장조사 결과, 옹벽 상부에 슛크리트 내부 토사유실, 슛크리트 파손이 확인되었고, 이는 절토사면의 지속적인 상부하중에 영향을 받은 것으로 추정되나 2020년~2021년에 절토사면부에서 옹벽에 작용하는 상부하중, 인장재의 스트레스 감소 등을 감소시키기 위한 상부 자연사면의 절토와 평탄화 공사를 실시하여 현재 추가적인 진행성은 확인되지 않은 상태이며, 손상부의 우수유입 및 공용기간 증가 등으로 인한 손상의 진전방지 차원의 단면보수를 실시하는 것이 바람직하다고 판단된다.

주변영향인자(절토사면부, 배수시설) 숏크리트 내부 토사유실

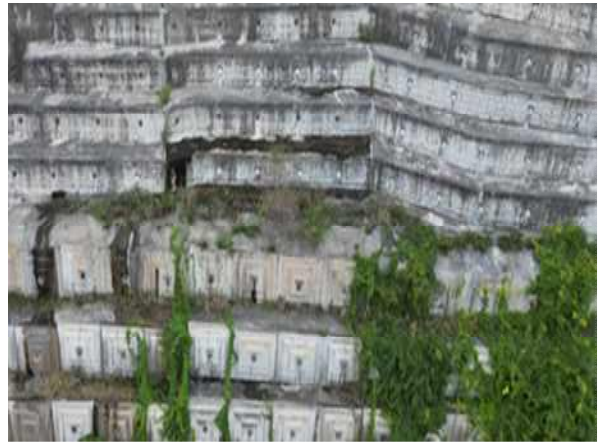
주변영향인자(절토사면부, 배수시설) 숏크리트 파손

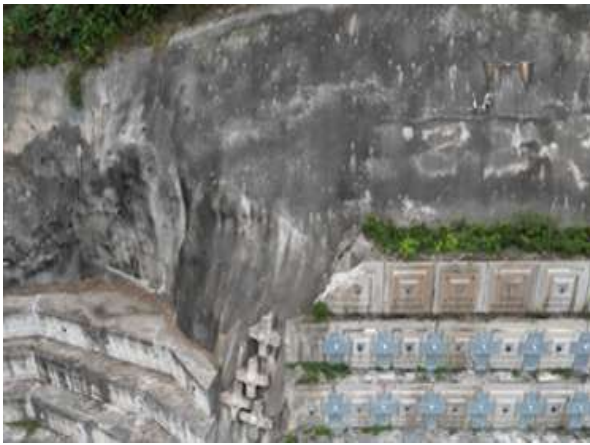
주변영향인자(절토사면부, 배수시설) 숏크리트 파손

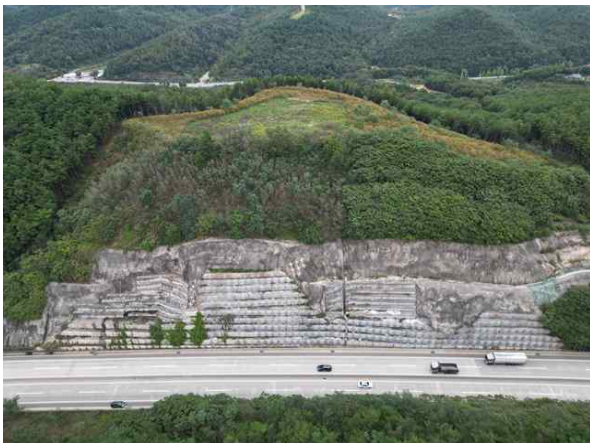
주변영향인자(절토사면부, 배수시설) 상태현황

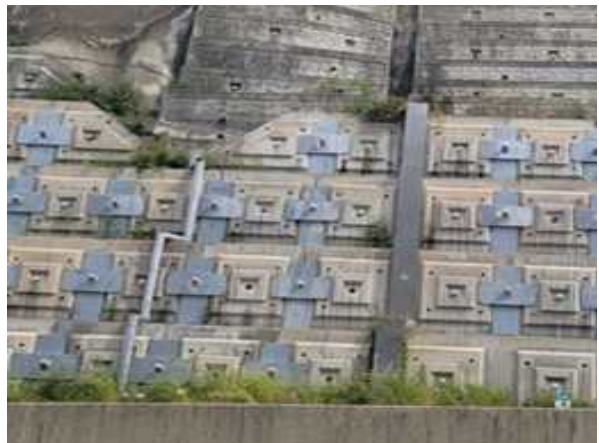
주변영향인자(절토사면부, 배수시설) 상태현황
