## 제80장 패널식 옹벽 14

### 80.1. 시설물 개요

본 시설물은 경상북도 영천시 화산면 가상리(상주영천고속도로 75.448~75.520km)에 위치한 2층 시설물로서 연장 198.0m, 지면노출높이 10.3m의 패널식 보강토 옹벽이다.

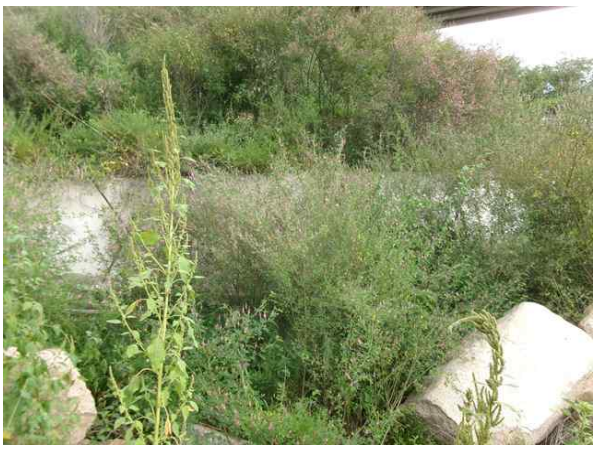
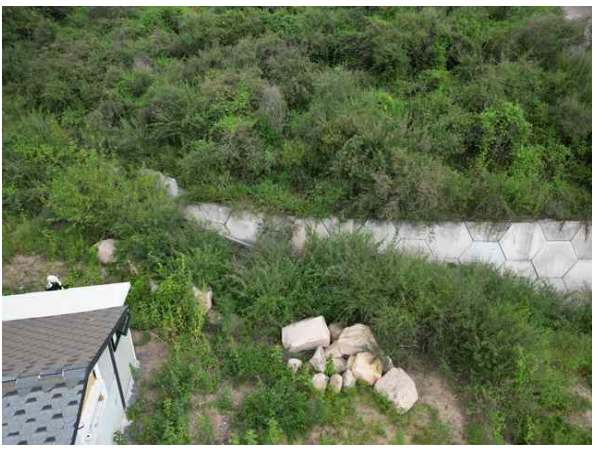
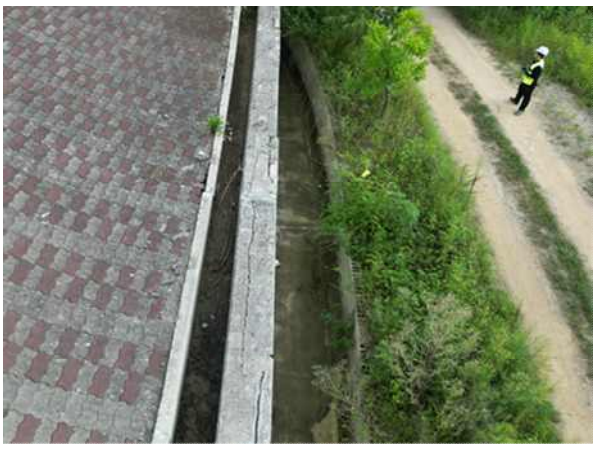
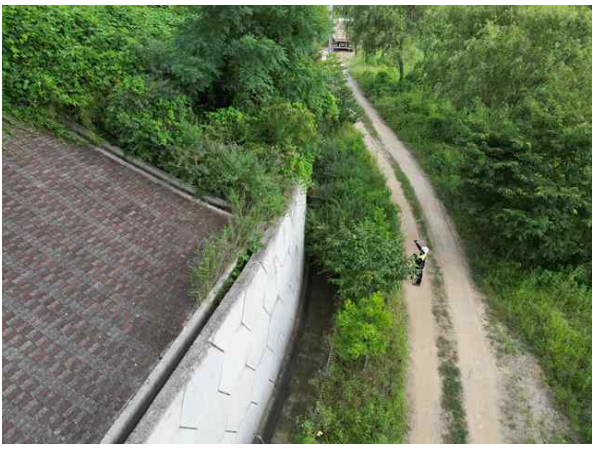
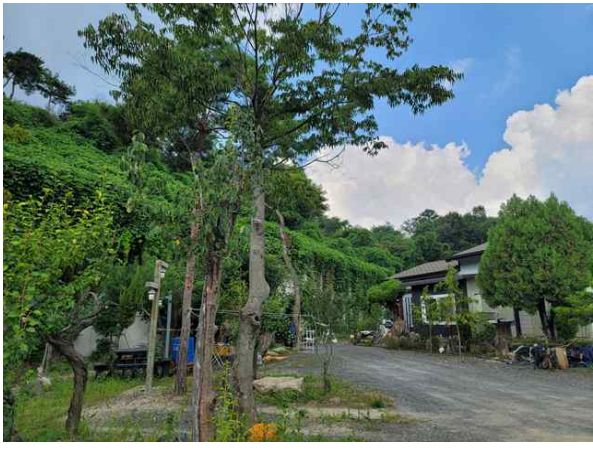
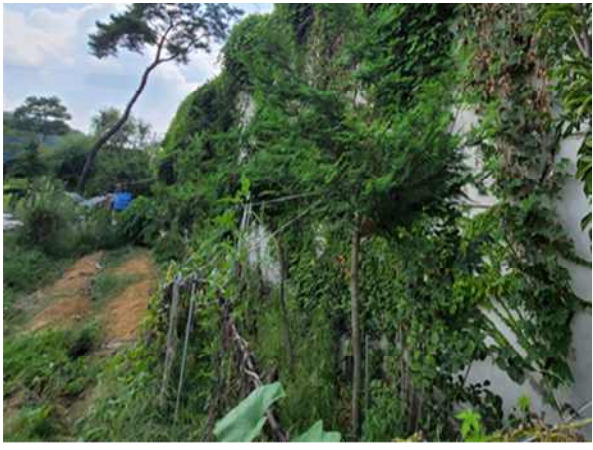
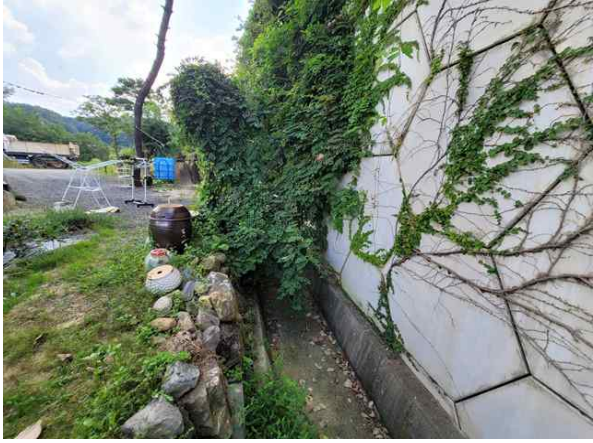
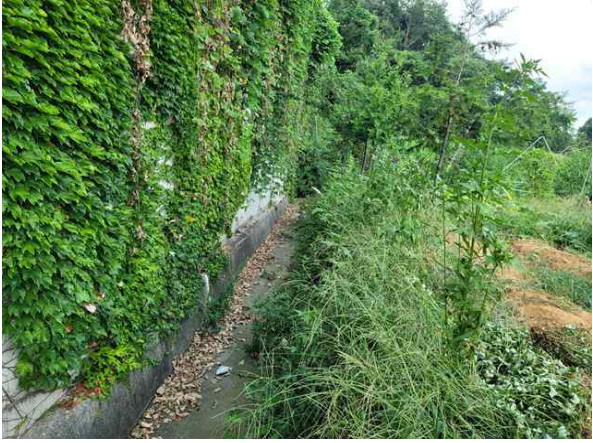
| 현 황 | · 상태현황 | 현 황 | · 상태현황 |

- 지반, 기초부에 대한 현장조사 결과, 점검 당시에 침하, 활동, 전도 등 구조적인 손상결함 및 세굴이 없는 양호한 상태로 신규 손상 등은 조사되지 않았으나 주기적인 점검을 통하여 지반, 기초부의 손상발생 여부 확인 등의 유지관리가 필요할 것으로 사료된다. 또한 용벽 상부 및 전면에 전체적으로 과도한 식생이 산재하여 원활한 유지관리 및 점검을 위한 정비가 필요하다.

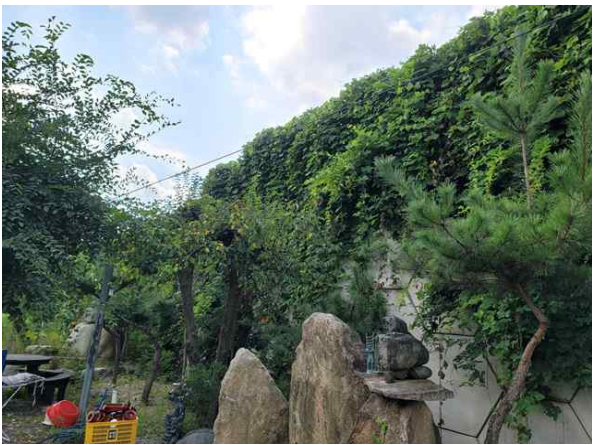
| 현 황 | · S8 패널 파손(0.1x0.1 x3EA) | 현 황 | · 전면부 상태현황 |
| 원 인 | · 외부충격 | 원 인 | · - |

| 대 책 | · 주의관찰 | 대 책 | · - |

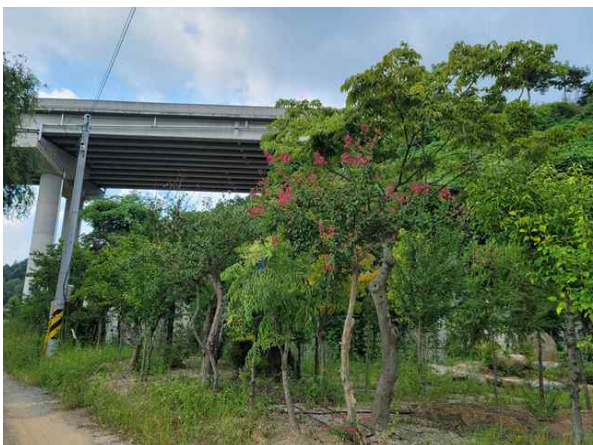
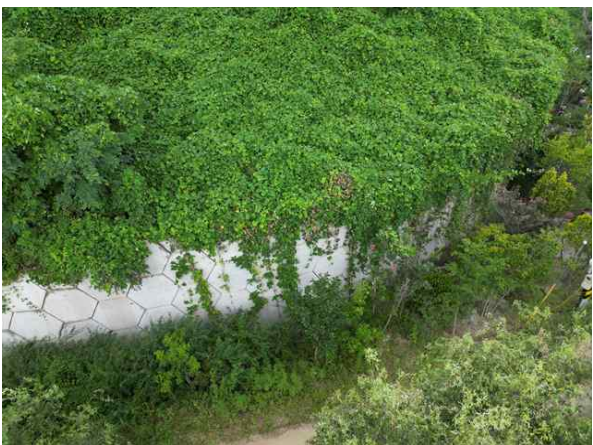
| 현 황 | · 전면부 상태현황 | 현 황 | · 전면부 상태현황 |

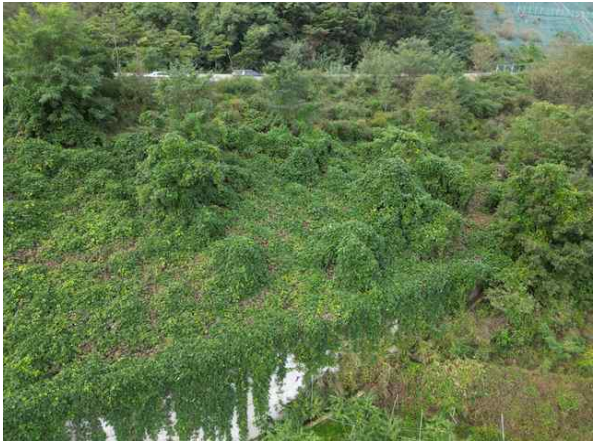
- 주변영향인자에 대한 현장조사 결과, 배수시설에서 상부 배수로에서 배수로 파손, 배수로 균열(0.5mm이상)이 조사되었고, 상부 성토부, 상부 교량, 상부 도로 포장부에도 성토부 내의 침식, 유실 등의 손상이 없는 상태로 전반적으로 양호한 상태를 유지하고 있는 것으로 조사되었다.

| 현 황 | · 상부 성토부 상태현황 | 현 황 | · 상부 교량 상태현황 |

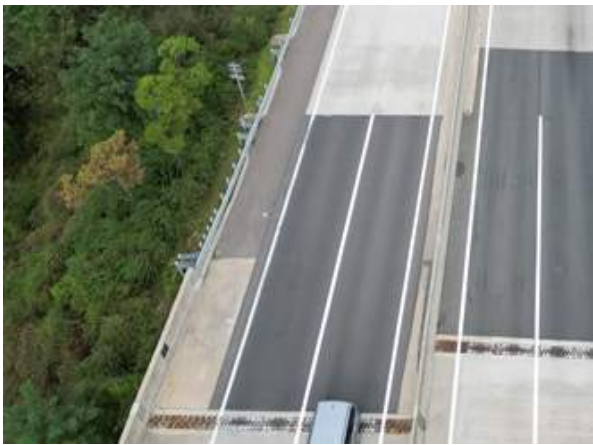
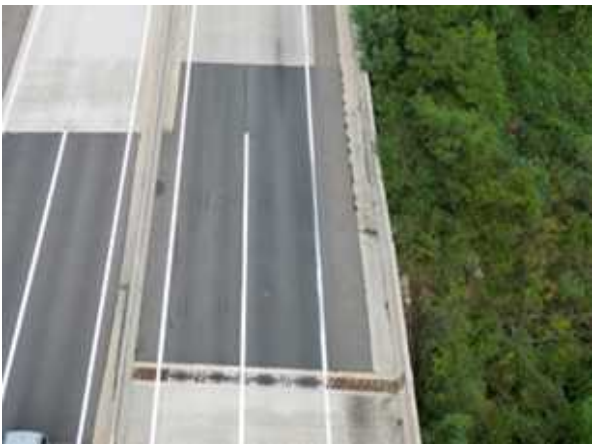
| 현 황 | · 상부 도로 포장 상태현황(영천방향) | 현 황 | · 상부 도로 포장 상태현황(상주방향) |
| 원 인 | · - | 원 인 | · - |

- 주변영향인자에서 조사된 배수시설 상부 배수로 균열, 파손의 경우 건조수축 및 거푸집 조기 탈거, 외부충격 등에 의한 손상으로 유추되며, 구조물의 사용성에 영향을 미치는 손상은 아닌 것으로 확인된다. 이에 내구성증진 등을 위한 주입보수, 단면보수 등의 보수를 실시하는 것이 바람직할 것으로 사료되고, 상부 성토부, 상부 도로 포장, 상부 교량에도 성토부 내의 침식, 유실 등의 손상이 없는 상태로 전반적으로 양호한 상태를 유지하고 있는 것으로 조사되었다.
- 상부 배수로 및 성토부, 전면부에 과도한 식생이 산재하여, 추후 원활한 점검 및 안전성을 확보하기 위한 정비 등의 조치가 필요하다.

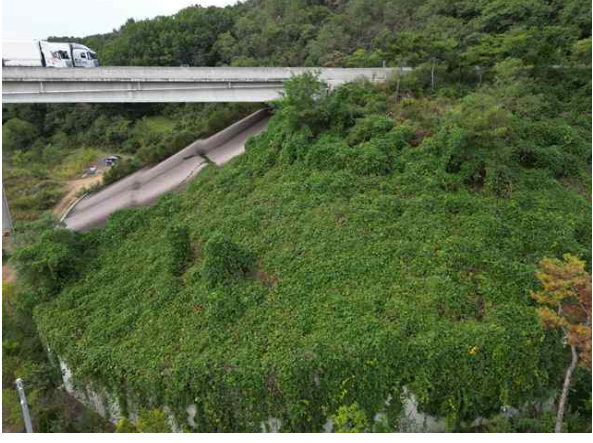
| <p>S8 패널 파손(0.1x0.1 x3EA)</p> | <p>주변영향인자(성토부, 상부 본선) 상태현황</p> |
