15. 패널식 옹벽 15

## 전경 및 작업사진

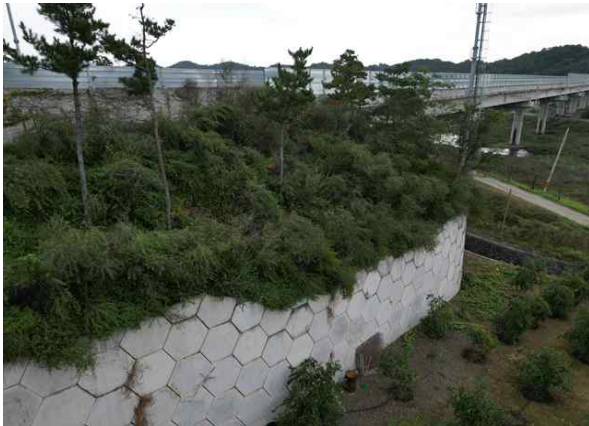
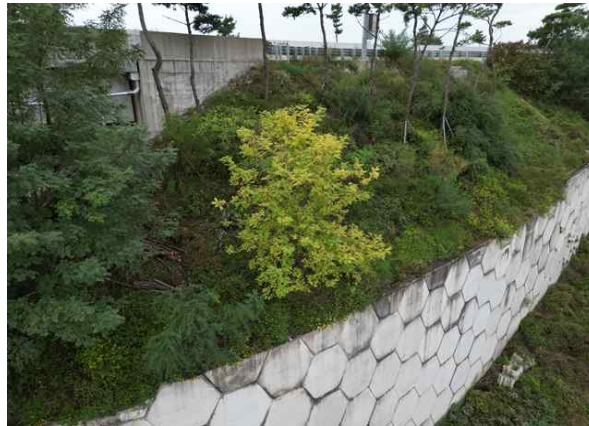
| <table border="1"> <tr> <td>현황</td><td>• 상부 성토부 상태현황</td></tr> <tr> <td>원인</td><td>• -</td></tr> <tr> <td>대책</td><td>• -</td></tr> </table> | 현황 | • 상부 성토부 상태현황 | 원인 | • - | 대책 | • - | <table border="1"> <tr> <td>현황</td><td>• 상부 성토부 상태현황</td></tr> <tr> <td>원인</td><td>• -</td></tr> <tr> <td>대책</td><td>• -</td></tr> </table> | 현황 | • 상부 성토부 상태현황 | 원인 | • - | 대책 | • - |

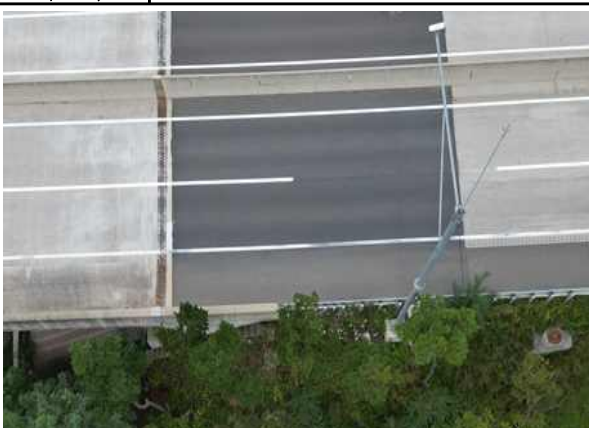
| <table border="1"> <tr> <td>현황</td><td>• 상부 도로 포장 상태현황(상주방향)</td></tr> <tr> <td>원인</td><td>• -</td></tr> <tr> <td>대책</td><td>• -</td></tr> </table> | 현황 | • 상부 도로 포장 상태현황(상주방향) | 원인 | • - | 대책 | • - | <table border="1"> <tr> <td>현황</td><td>• 상부 도로 포장 상태현황(영천방향)</td></tr> <tr> <td>원인</td><td>• -</td></tr> <tr> <td>대책</td><td>• -</td></tr> </table> | 현황 | • 상부 도로 포장 상태현황(영천방향) | 원인 | • - | 대책 | • - |
