## 2. 패널식 옹벽 02

본 시설물은 대구광역시 군위군 소보면 달산리(상주영천고속도로 25.414~25.852km)에 위치한 2종 시설물로서 연장 438.0m, 지면노출높이 15.0m의 패널식 보강토 옹벽이다.

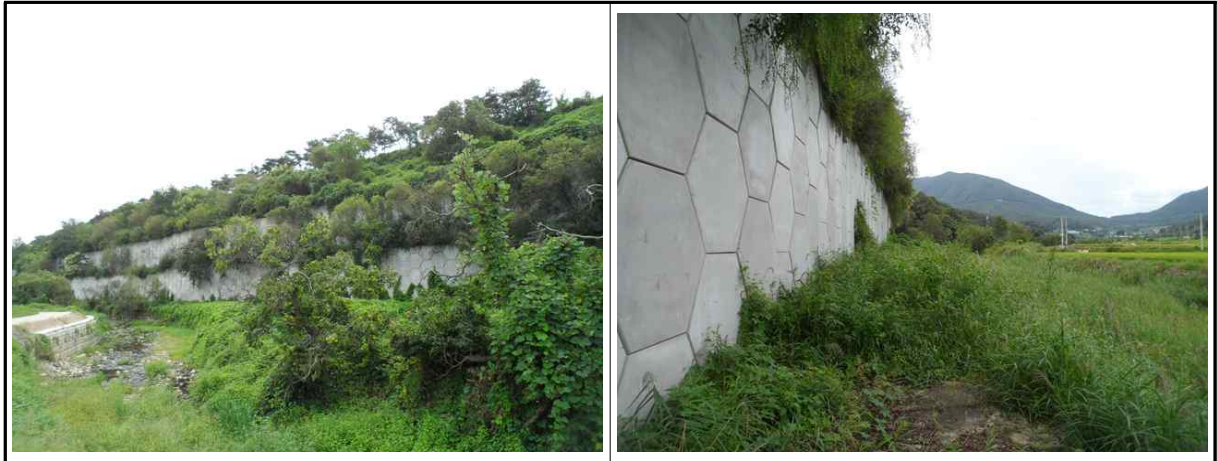
【사진 2.3.1】 지반, 기초부 전경

- 지반, 기초부에 대한 현장조사 결과, 침하, 활동, 전도 등의 손상은 발견되지 않았으나 기존손상인 S3 하부 배수로와 옹벽 전면부 사이에 체수가 확인되었으며, 금회 점검에서 신규손상은 발생하지 않은 것으로 확인되었다.

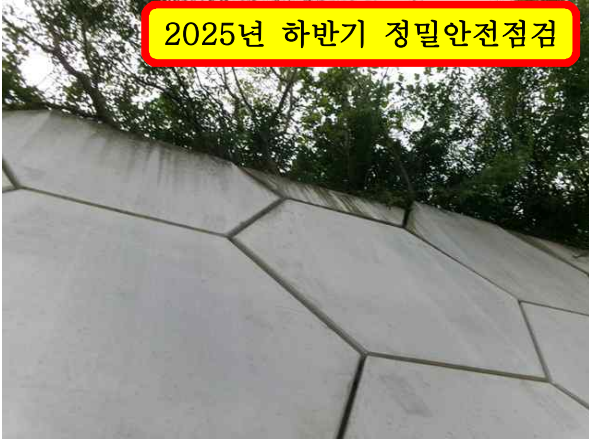
| 현 황 | • S4 2단 상부 상태현황 | 현 황 | • S4 2단 상부 판넬 기울음(L=1.0m) |
| 원 인 | • - | 원 인 | • 시공미흡 등 |

| 대 책 | • - | 대 책 | • 주의관찰 |

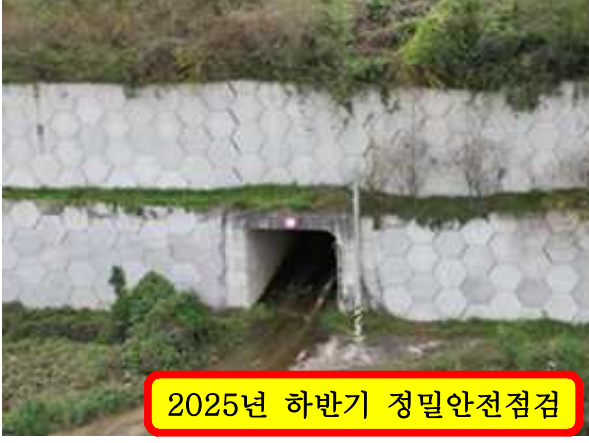
| 현 황 | • S4 2단 상부 상태현황 | 현 황 | • S11 2단 판넬 파손 및 이격(L=5.0m) |
| 원 인 | • - | 원 인 | • 시공미흡 등 |

| 대 책 | • - | 대 책 | • 주의관찰 |

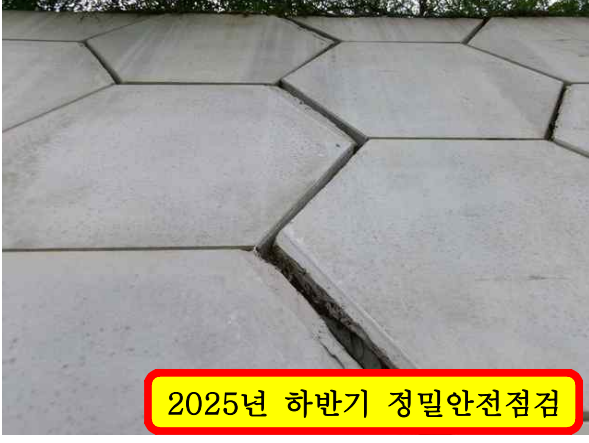
| 현 황 | • S4 2단 상부 상태현황 | 현 황 | • S11 2단 판넬 파손 및 이격(L=5.0m) |
| 원 인 | • - | 원 인 | • 시공미흡 등 |

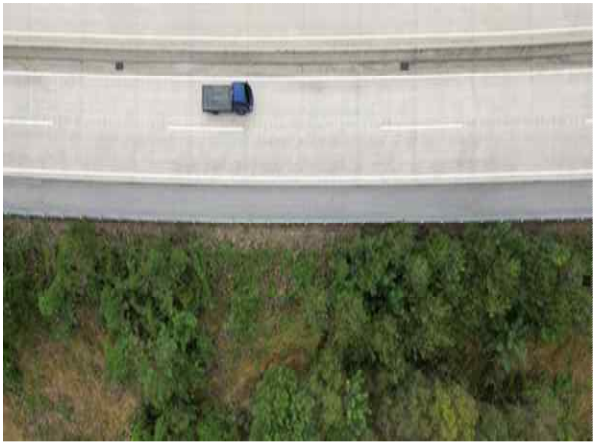
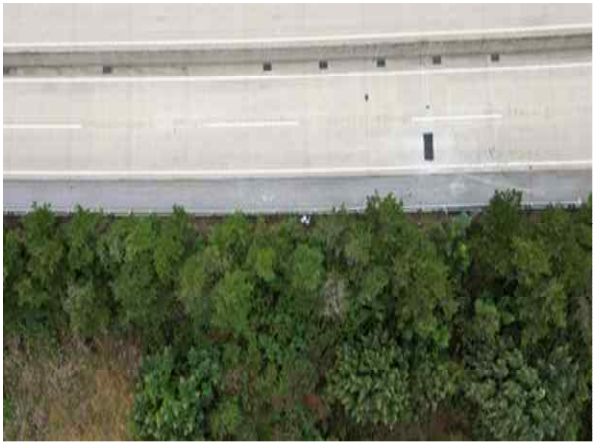
| 현 황 | • 상부 도로 상태양호 | 현 황 | • 상부 도로 상태양호 |
| 원 인 | • — | 원 인 | • — |

| 대 책 | • — | 대 책 | • — |

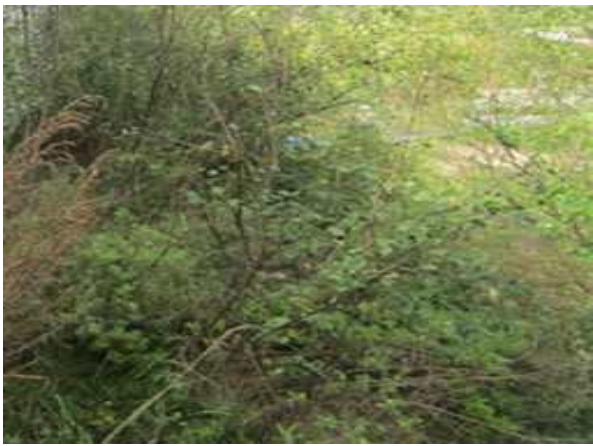
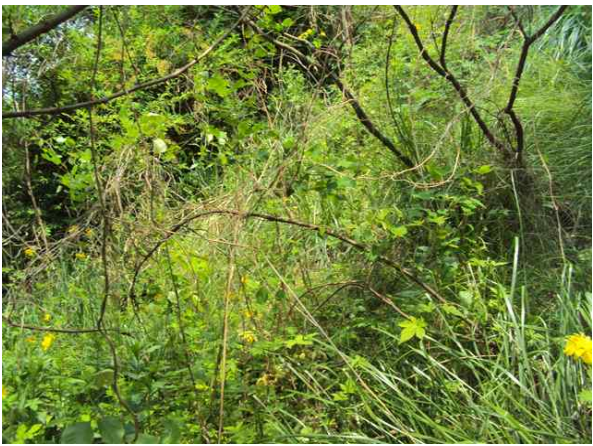
| 현 황 | • 배수시설 상태현황 | 현 황 | • 배수시설 상태현황 |
| 원 인 | • — | 원 인 | • — |

| 대 책 | • — | 대 책 | • — |

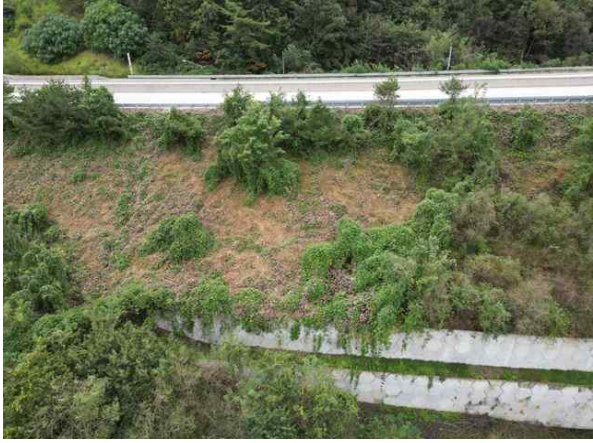
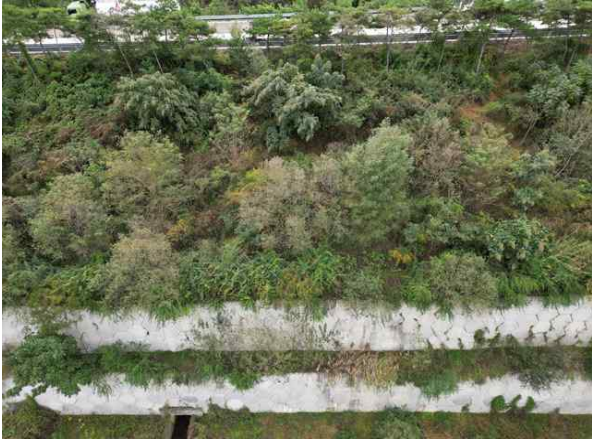
| 현황 | • 상부 성토부 상태양호 | 현황 | • 상부 성토부 상태양호 |
| 원인 | • - | 원인 | • - |

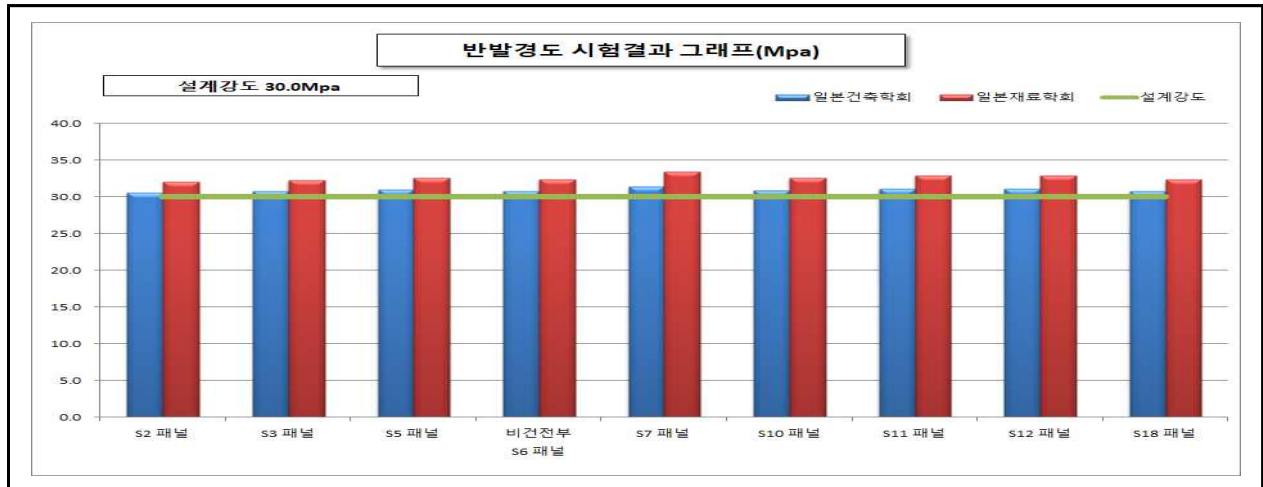
【그림 2.4.2】 반발경도시험 측정결과

- 반발경도법에 의한 압축강도 측정결과 30.6~31.4Mpa로 측정되었으며, 설계기준압축강도 (30.0Mpa)를 100%이상 상회하는 것으로 확인되었고, 건전부와 비건전부의 강도를 비교 및 검토한 결과, 비건전부의 강도가 건전부의 97.7%이상으로 큰 차이가 없는 것으로 분석되었다. 따라서 콘크리트의 내구성능은 양호한 상태인 것으로 판단되며, 콘크리트 강도는 공용년수 경과에 따른 강도저하가 없는 것으로 조사되었다.

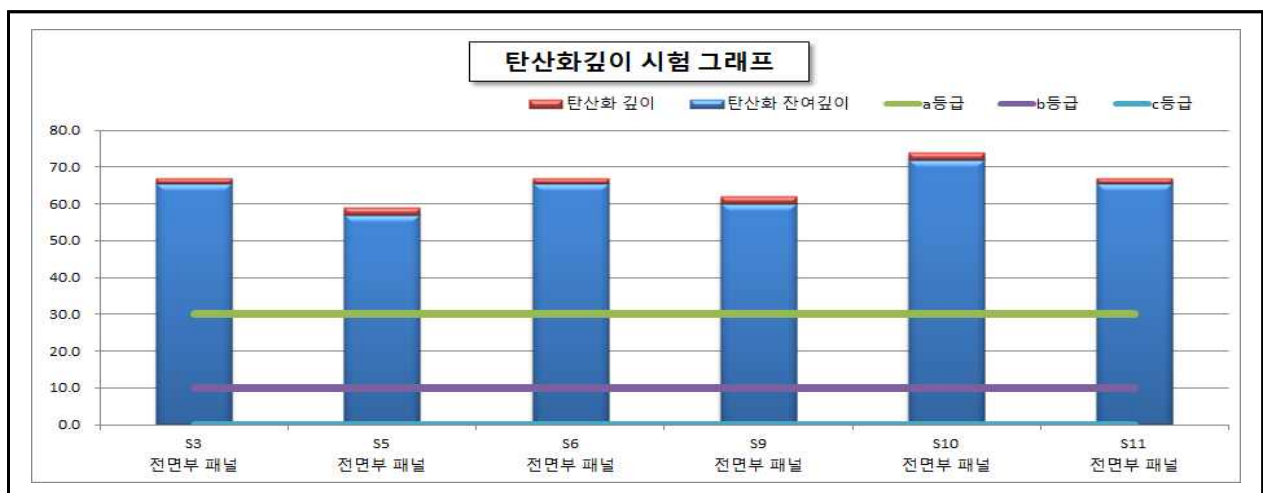
【그림 2.4.3】 탄산화 깊이 측정결과

- 금회 점검에서 탄산화시험은 총 6개소 시험을 실시하였으며 분석 결과, 전개소 모두 “탄산화에 의한 부식발생 우려 없음” 인 ‘a’ 등급으로 평가되었고 100년 이상의 잔존수명을 확보하여 공용상의 문제는 없을 것으로 판단된다.

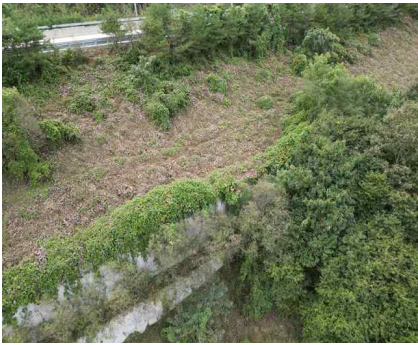
| 구 분 | 중점유지관리 사항 | 현황 사진 |
|---|---|---|
| 성토부 | <ul style="list-style-type: none"> <li>우수 및 동결융해에 의한 지하수 침투, 식생유실 발생여부를 주기적인 관찰을 통한 확인필요</li> </ul> | |
