## 3. 블럭식 옹벽 03

### 3.1.2 위치도 및 전경사진

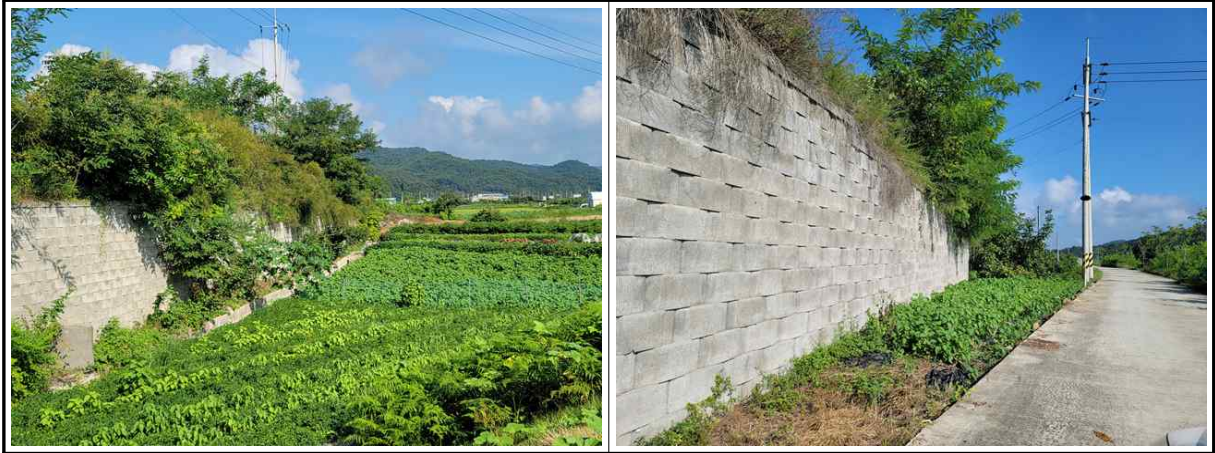
【사진 3.3.1】 지반, 기초부 전경

- 지반, 기초부에 대한 현장조사 결과, 침하, 활동, 전도 등 구조적인 손상결함 및 세굴이 없는 양호한 상태로 조사되었다.

- 지반, 기초부에 대한 현장조사 결과, 기존손상이 없는 상태로 확인되었고, 금회 정밀안전점검 조사결과, 침하, 활동, 전도 등 구조적인 손상결함 및 세굴이 없는 양호한 상태로 신규 손상 등은 조사되지 않았으나 주기적인 점검을 통하여 지반, 기초부의 손상발생 여부 확인 등의 유지관리가 필요할 것으로 사료된다.

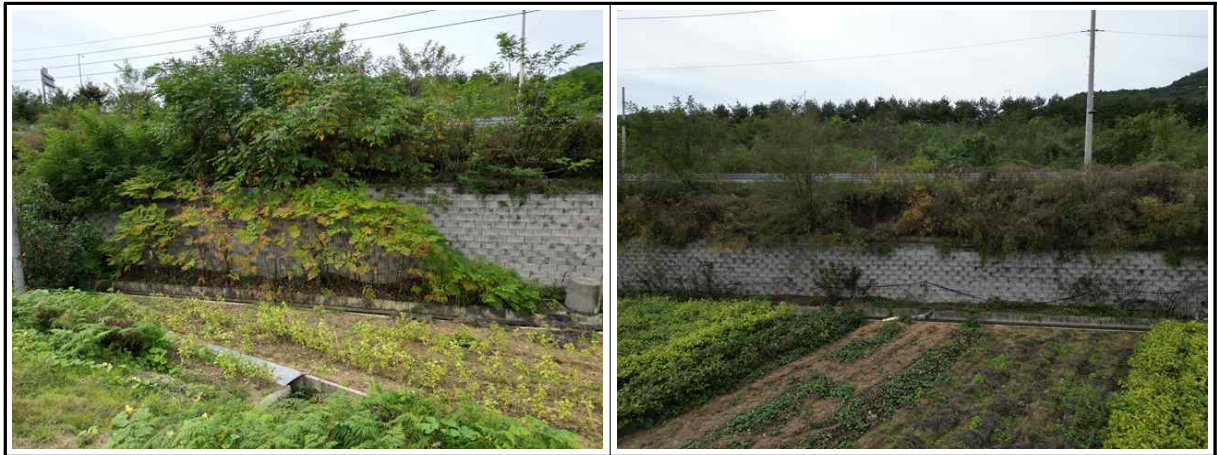
【사진 3.3.2】 전면부 전경

- 전면부에 대한 현장조사 결과, 블럭 파손, 블럭 균열의 손상이 조사되었다.

- 전회 점검과 비교결과, 기존손상인 블럭 균열, 블럭 파손의 손상이 확인되었으며, 금회 점검에서 외부충격, 공용기간 증가, 열화 등으로 인한 블럭 균열, 파손이 신규손상으로 조사되었고, 일부 블럭 손상에 대하여 보수가 실시되었다.

- 전면부에서 조사된 블럭 균열, 블럭 파손의 경우 공용기간증가, 외부충격 등에 의한 손상으로 조사된 손상은 구조적인 손상결함은 아닌 것으로 판단되며, 손상의 정도가 경미하고 수량이 적은 관계로 즉각적인 보수를 실시하기 보다는 주기적인 점검을 통한 유지관리를 실시하고 손상의 진전 및 신규손상의 발생시 시설물의 내구성 및 사용성 확보를 위한 표면처리, 단면보수 등의 적절한 보수방안을 선정하여 관리하는 것이 바람직할 것으로 사료된다.

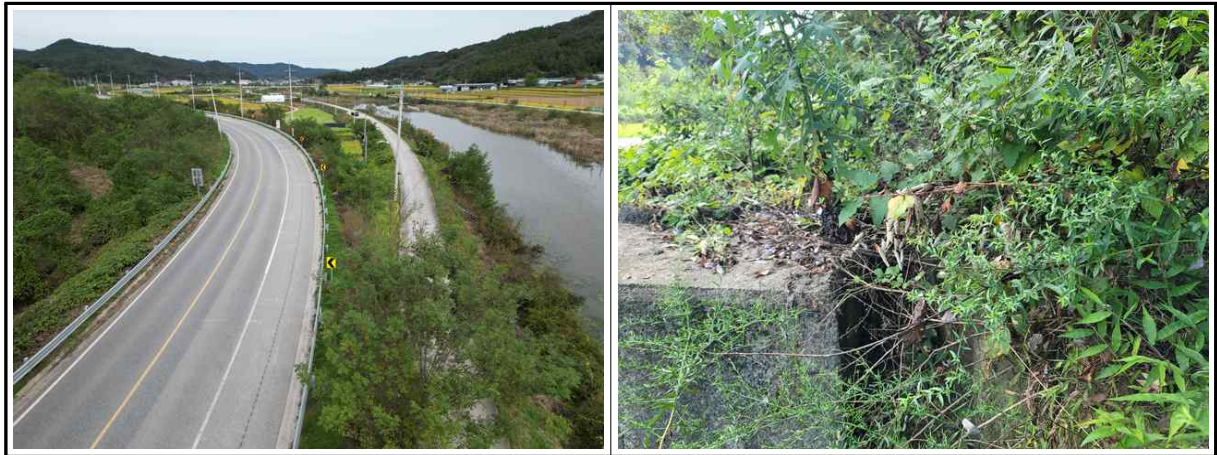
【사진 3.3.3】 주변영향인자 전경

- 주변영향인자에 대한 현장조사 결과, 옹벽 상부 배수로(측구)에 별도의 손상은 조사되지 않았으며, 상부 성토부, 도로 포장부에도 성토부 내의 침식, 유실 등의 손상이 없는 상태로 전반적으로 양호한 상태를 유지하고 있는 것으로 조사되었다.

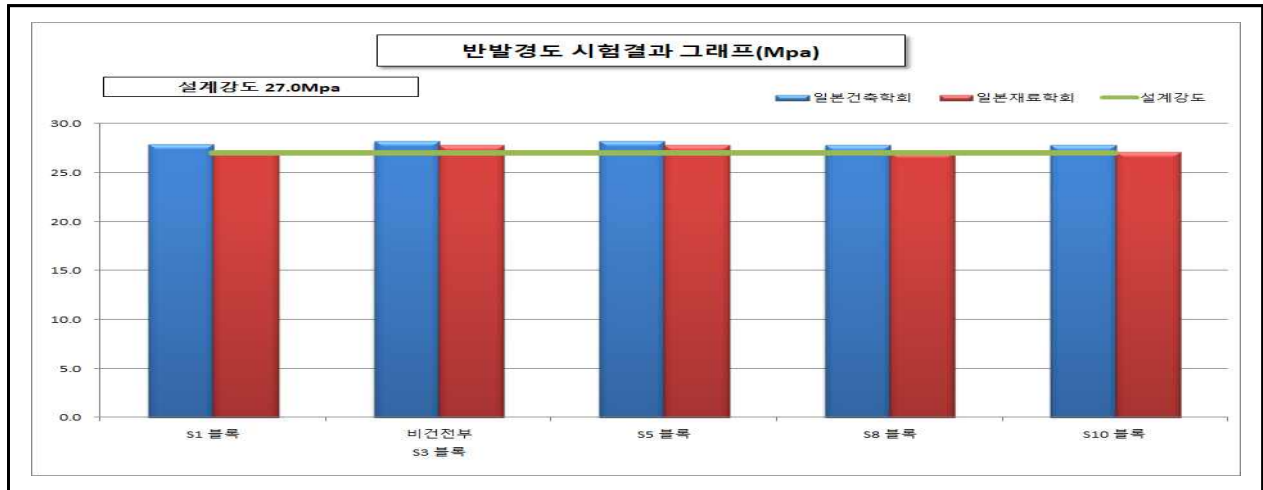
【그림 3.4.2】 반발경도시험 측정결과

- 반발경도법에 의한 압축강도 측정결과 27.7~28.2Mpa로 측정되었으며, 설계기준압축강도 (27.0Mpa)를 100%이상 상회하는 것으로 확인되었고, 건전부와 비건전부의 강도를 비교 및 검토한 결과, 비건전부의 강도가 건전부의 97.5%이상으로 큰 차이가 없는 것으로 분석되었다. 따라서 콘크리트의 내구성능은 양호한 상태인 것으로 판단되며, 콘크리트 강도는 공용년수 경과에 따른 강도저하가 없는 것으로 조사되었다.
