## 4. 블럭식 옹벽 04

### 4.1 시설물 개요

본 시설물은 대구광역시 군위군 소보면 산법리(상주영천고속도로 30.940~31.213km)에 위치한 2중 시설물로서 연장 273.0m, 지면노출높이 12.5m의 블럭식 보강토옹벽이다.

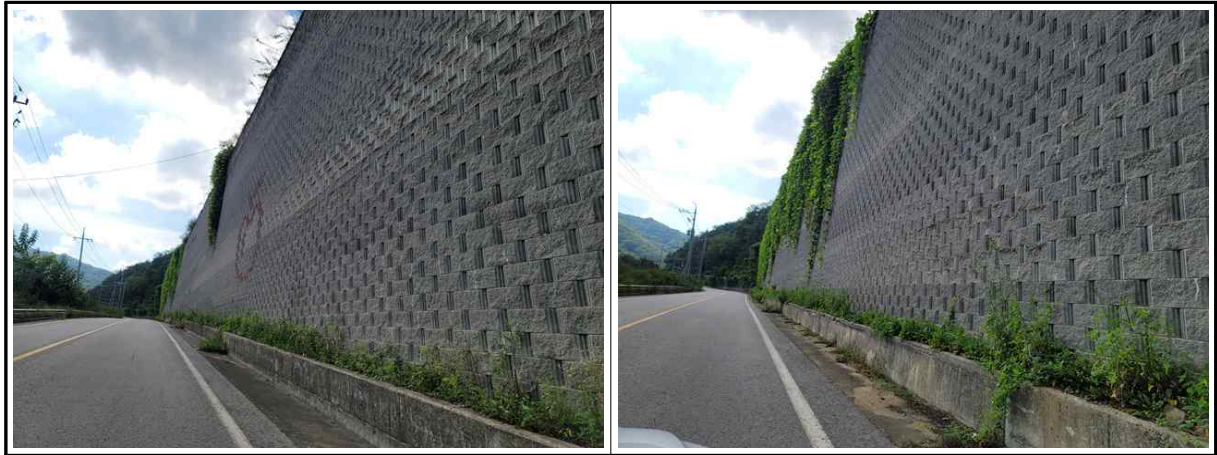
【사진 4.3.1】 지반, 기초부 전경

- 지반, 기초부에 대한 현장조사 결과, 침하, 활동, 전도 등 구조적인 손상결함 및 세굴이 없는 양호한 상태로 조사되었으나, 하부 방호벽 파손이 조사되었다.

- 지반, 기초부에서 조사된 하부 방호벽 파손의 경우 외부충격에 의한 손상으로 손상 발생이후 발생한 손상으로 인한 추가적인 손상은 확인되지 않았고, 침하, 활동, 전도 등 구조적인 손상 결함 및 세굴이 없는 양호한 상태로 조사되었다. 이에 발생한 손상에 대하여 단면보수 등의 보수를 실시하고, 주기적인 점검을 통하여 지반, 기초부의 손상발생 여부 확인 등의 유지관리가 필요할 것으로 사료된다.

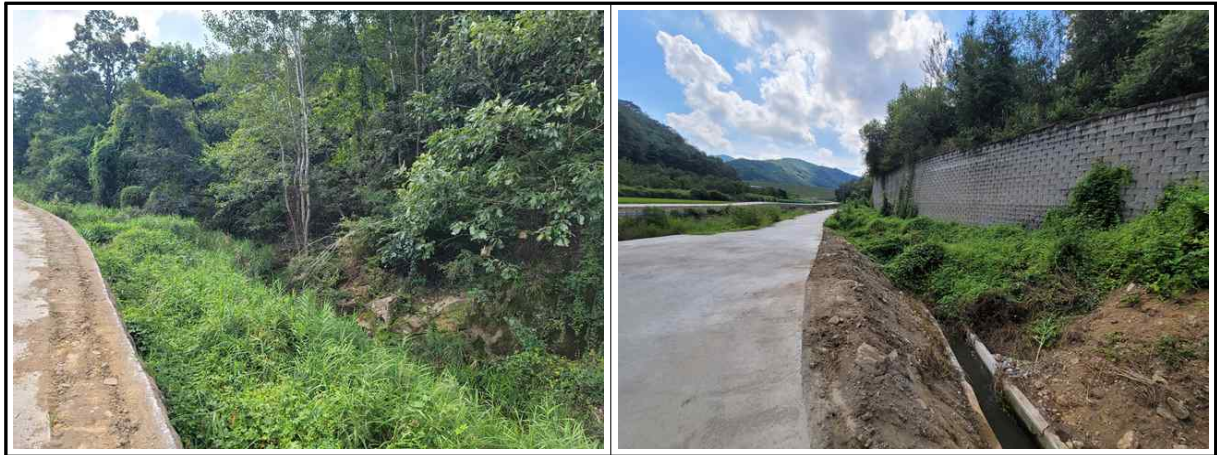
【사진 4.3.6】 지반, 기초부 전경

- 지반, 기초부에 대한 현장조사 결과, 침하, 활동, 전도 등 구조적인 손상결함 및 세굴이 없는 양호한 상태로 조사되었다.
