## 5. 패널식 옹벽 05

### 5.1 시설물 개요

본 시설물은 대구광역시 군위군 소보면 산법리(상주영천고속도로 31.230~31.335km)에 위치한 2중 시설물로서 연장 155.0m, 지면노출높이 25.5m의 패널식 보강토옹벽이다.

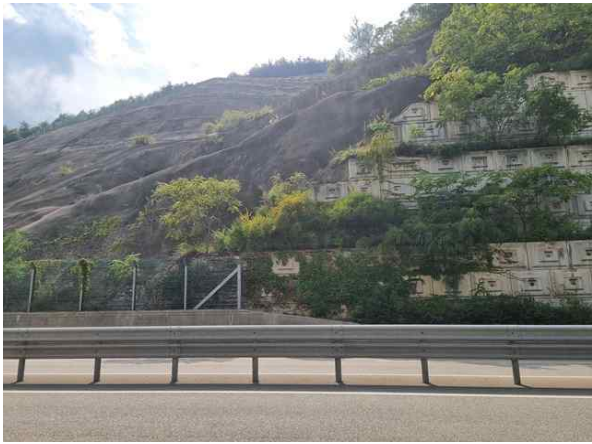
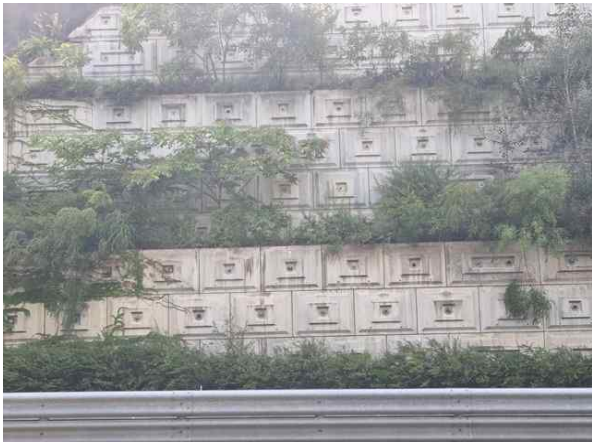
| 현 황 | • 전면부 상태현황 | 현 황 | • 전면부 상태현황 |

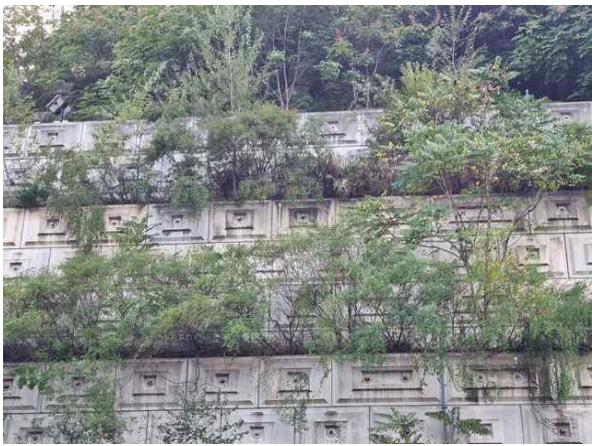
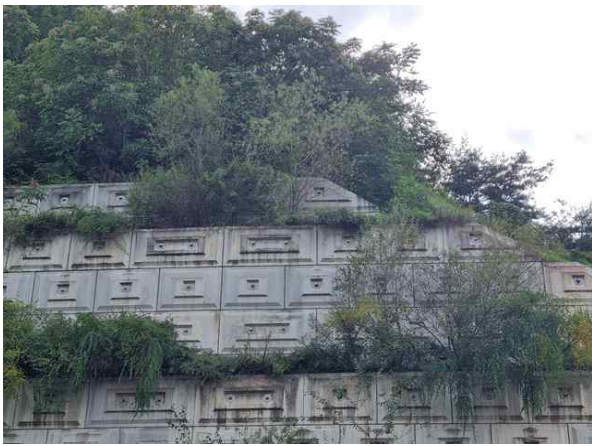
| 현 황 | • 전면부 상태현황 | 현 황 | • 전면부 상태현황 |

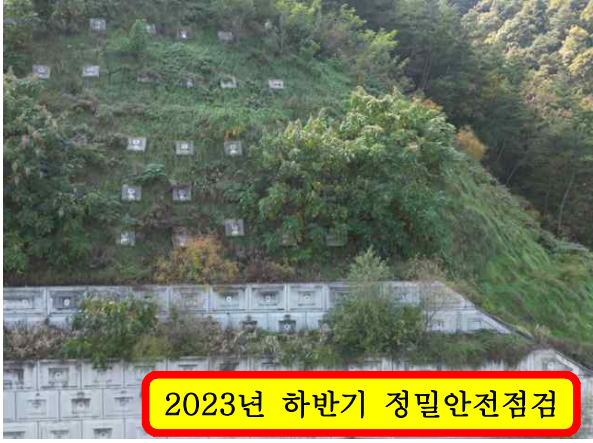
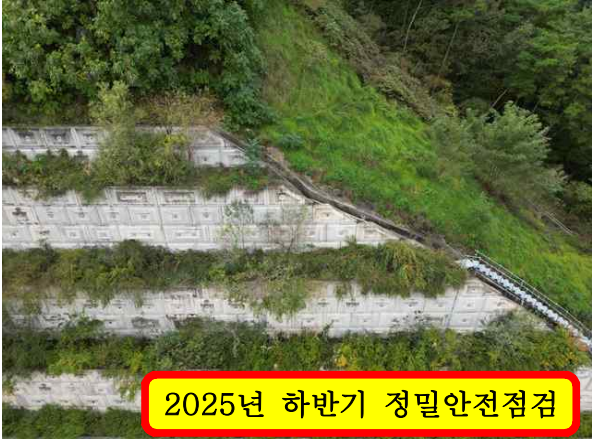
| 현황 | • 옹벽 상부 절토사면 현황 | 현황 | • 옹벽 상부 절토사면 현황 |

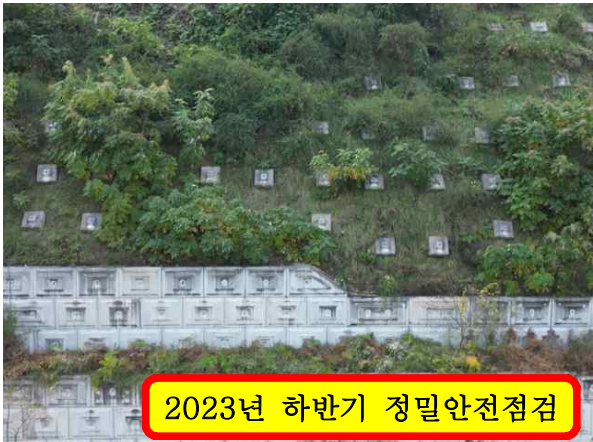
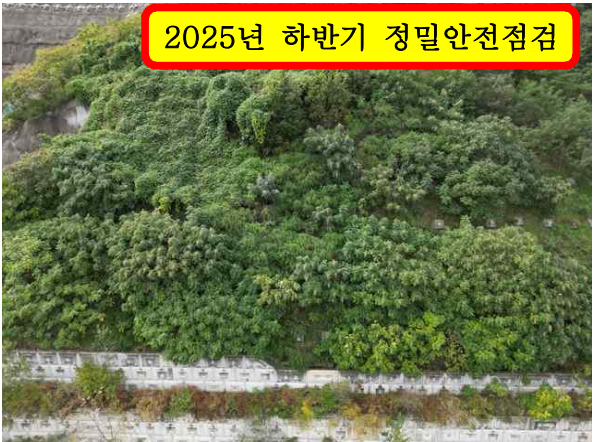
| 현황 | • 옹벽 상부 절토사면 현황 | 현황 | • 옹벽 상부 절토사면 현황 |

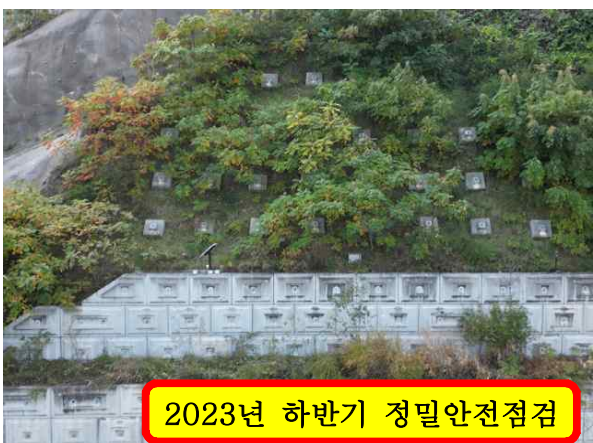
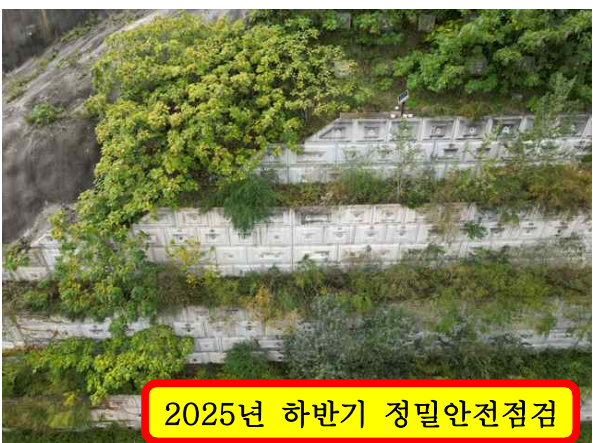
| <p>2023년 하반기 정밀안전점검</p> | | <p>2025년 하반기 정밀안전점검</p> | |

| 현황 | • 옹벽 상부 절토사면 현황 | 현황 | • 옹벽 상부 절토사면 현황 |

- 전회 점검과 비교결과, 기존손상인 배수로 들뜸, 균열, 이격 손상이 확인되었으나 금회 점검에서 옹벽 상부 과도한 식생으로 인한 접근불가로 배수로 이격만 조사되었고, 신규손상은 조사되지 않았다. 또한 상부 절토사면에 대한 신규손상은 조사되지 않았다.

- 주변영향인자(배수시설)에서 조사된 배수로 균열, 배수로 이격, 배수로 들뜸의 경우 건조수축 및 거푸집 조기탈거, 시공미흡, 공용기간 증가 등에 의한 손상으로 유추되며, 금회 점검에서 배수로 들뜸, 균열은 상부 절토사면부의 과도한 식생으로 인하여 손상부에 접근이 불가능한 것으로 조사되었다. 이외 손상인 배수로 이격의 경우 손상의 진전이 없는 상태로 손상이 확인되어 주기적인 점검을 통한 유지관리를 실시하는 것이 바람직할 것으로 사료되고, 배수로 들뜸, 균열의 경우 내구성 확보 차원의 단면보수, 표면처리 등의 보수가 필요할 것으로 판단된다.
- 상부 절토사면부의 침식, 유실 등의 손상이 없는 상태로 전반적으로 양호한 상태를 유지하고 있는 것으로 조사되었으나 주기적인 점검을 통하여 손상발생 여부 확인 등의 유지관리가 필요하다. 또한 구조물의 손상 발생여부 확인을 위하여 원활한 점검구역 확보 차원의 옹벽 상부 정비가 필요할 것으로 사료된다.

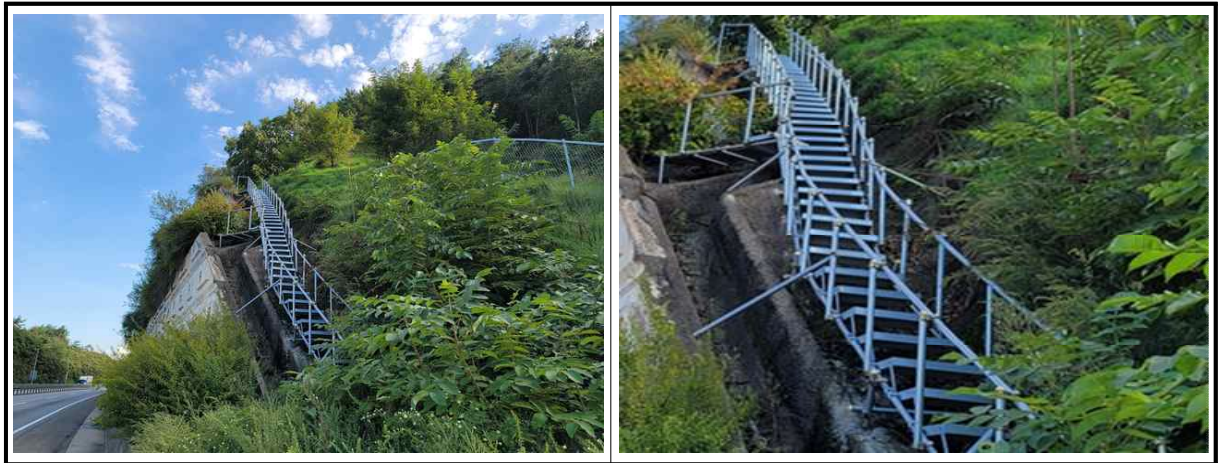
【사진 5.3.4】 옹벽 점검시설 전경

- 패널식 옹벽 05 중점부에 옹벽 상단으로 이어지는 점검사다리가 배수로라인을 따라 시공되어있다.

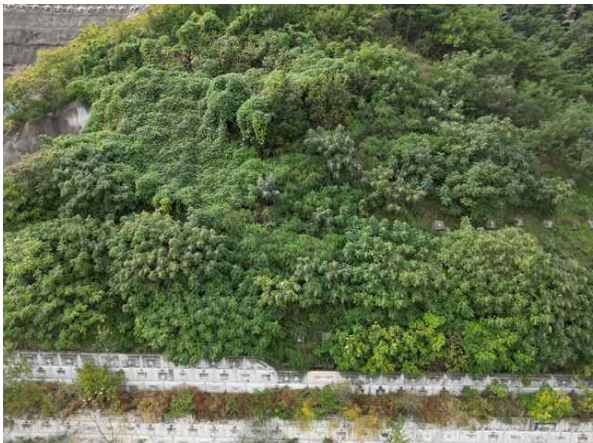
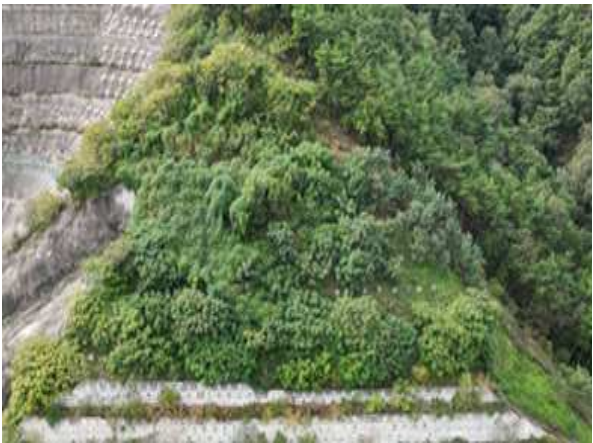
【사진 5.3.5】 옹벽의 공중이용시설 10대 위험요소 손상현황

- 본 과업대상 패널식 옹벽 05는 상주영천고속도로 본선 상부 절토사면에 시공되어 있는 옹벽이다.
- 중대시민재해를 유발할 수 있는 위험요소로 사면붕괴 등 항목이 해당된다.
- 공중이용시설 10대 위험요소 중 옹벽에 해당하는 항목에 대한 점검결과, 중대시민재해 사고가 우려되는 이상징후는 발견되지 않아 중대한 결함은 없는 것으로 조사되었으나 전면부 판넬 균열, 파손, 들뜸, 백태(표면열화) 등의 손상이 조사되었다.
- 점검일 현재는 중대결함이 없는 비교적 양호한 상태이지만 향후, 소형결함으로도 재해 발생 가능성이 있으므로 유해·위험요인이 있는 취약시설물에 대한 중점관리 및 예방 차원의 보수·보강 등의 유지관리가 필요하다.

| 주변영향인자(상부 절토사면부) 상태현황 | 주변영향인자(상부 절토사면부) 상태현황 |

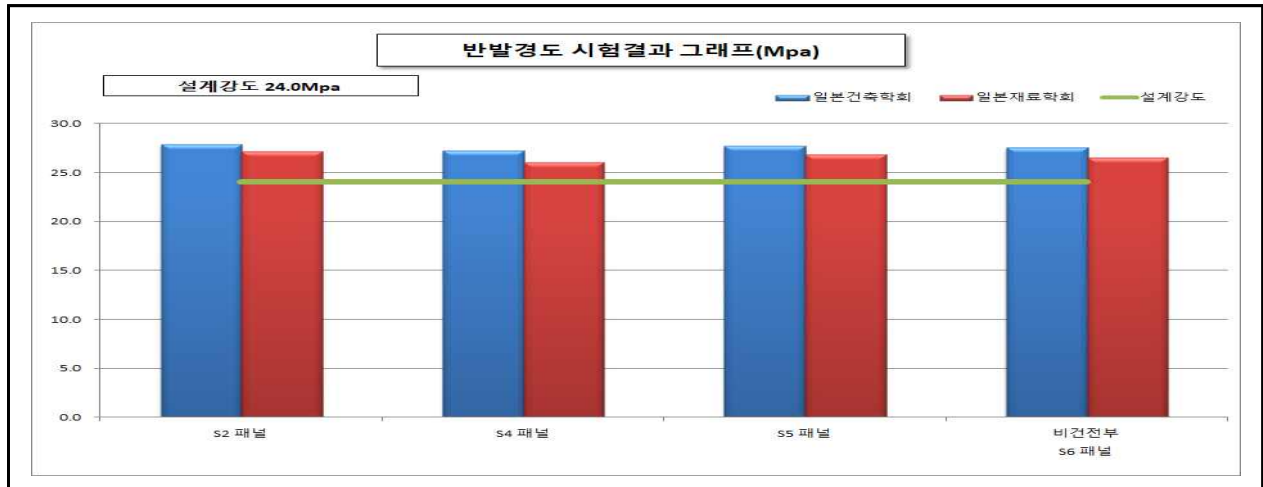
【그림 5.4.2】 반발경도시험 측정결과

- 반발경도법에 의한 압축강도 측정결과 27.2~27.9MPa로 측정되었으며, 설계기준압축강도 (24.0MPa)를 100%이상 상회하는 것으로 확인되었고, 건전부와 비건전부의 강도를 비교 및 검토한 결과, 비건전부의 강도가 건전부의 98.3%이상으로 큰 차이가 없는 것으로 분석되었다. 따라서 콘크리트의 내구성능은 양호한 상태인 것으로 판단되며, 콘크리트 강도는 공용년수 경과에 따른 강도저하가 없는 것으로 조사되었다.

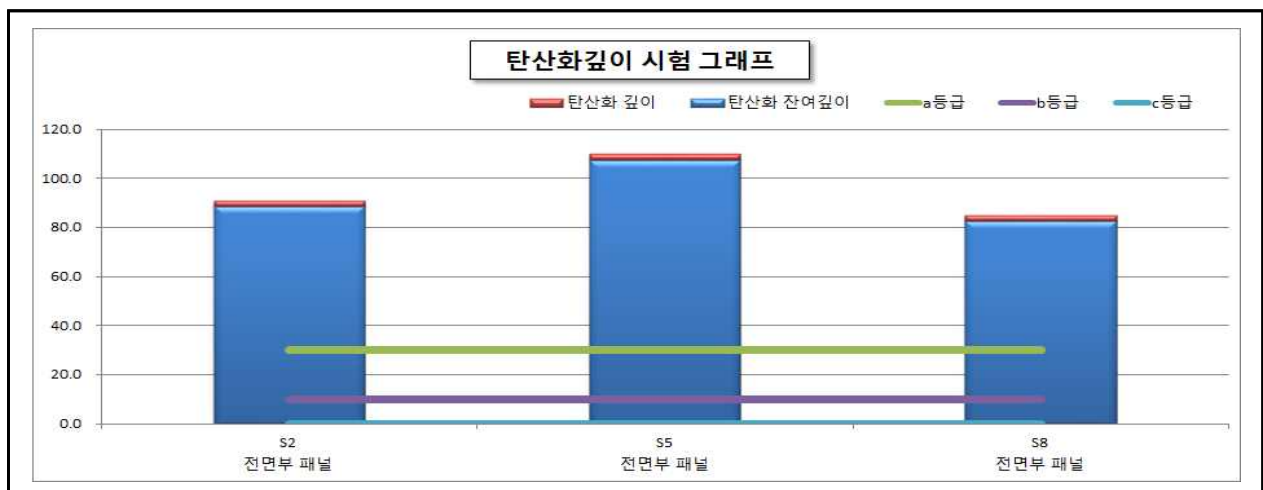
【그림 5.4.3】 탄산화 깊이 측정결과

- 금회 점검에서 탄산화시험은 총 3개소 시험을 실시하였으며 분석 결과, 전개소 모두 “탄산화에 의한 부식발생 우려 없음” 인 ‘a’ 등급으로 평가되었고 100년 이상의 잔존수명을 확보하여 공용상의 문제는 없을 것으로 판단된다.
