## 6. 블럭식 옹벽 06

### 6.1.2 위치도 및 전경사진

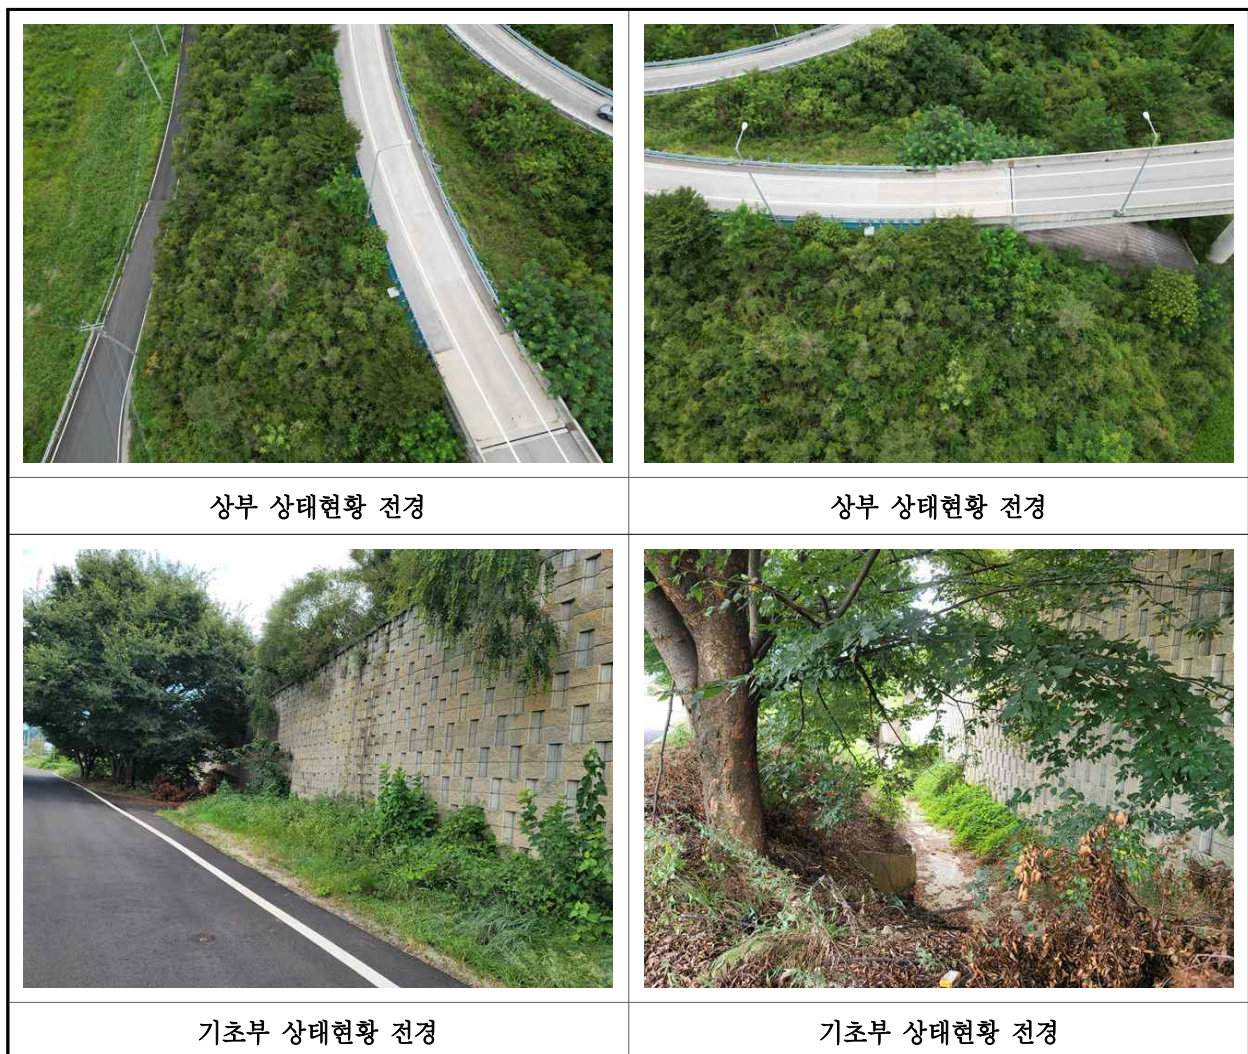
【사진 6.2.1】 주변환경 및 하중변화 전경

FMS(시설물통합정보관리시스템 fms.or.kr) 및 관리주체인 상주영천고속도로(주)에 보관된 준공관련자료를 검토한 결과 준공시 고려되었던 하중 이외의 추가하중은 없는 상태이며, 향후 본 옹벽 및 옹벽 상부에 부속시설 설치시 그에 따른 구조검토를 실시하여 하중변화에 따른 옹벽의 안정성을 확보하여야 할 것이다.

또한, 준공도면 및 기 실시되었던 점검자료를 검토한 결과 준공시와 점검일현재의 옹벽 주변 현황의 변화는 없는 것으로 검토되었다.

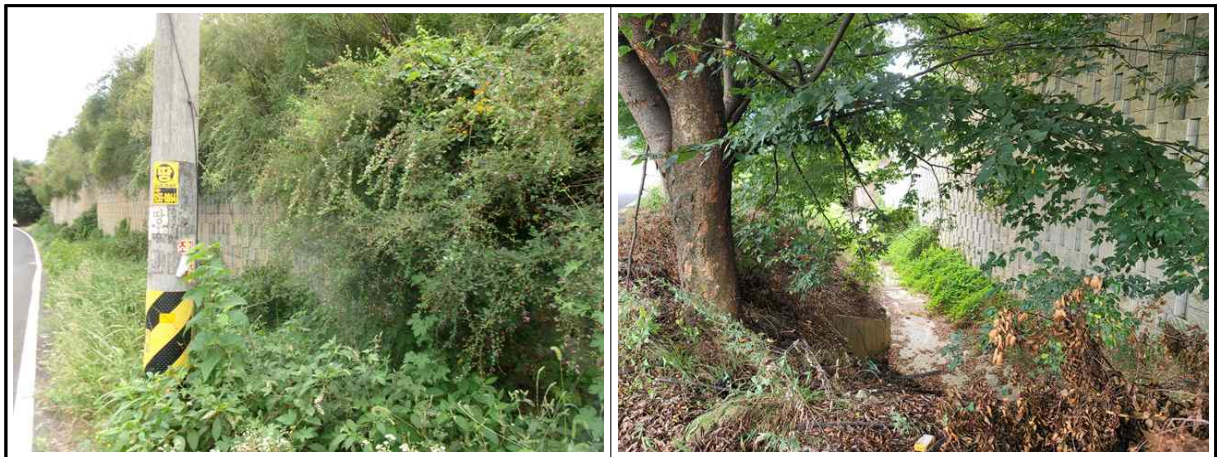
【사진 6.3.1】 지반, 기초부 전경

- 지반, 기초부에 대한 현장조사 결과, 침하, 활동, 전도 등 구조적인 손상결함 및 세굴이 없는 양호한 상태로 조사되었다.

- 지반, 기초부에 대한 현장조사 결과, 기존손상이 없는 상태로 확인되었고, 금회 점검결과, 침하, 활동, 전도 등 구조적인 손상결함 및 세굴이 없는 양호한 상태로 신규 손상 등은 조사되지 않았으나 주기적인 점검을 통하여 지반, 기초부의 손상발생 여부 확인 등의 유지관리가 필요할 것으로 사료된다.

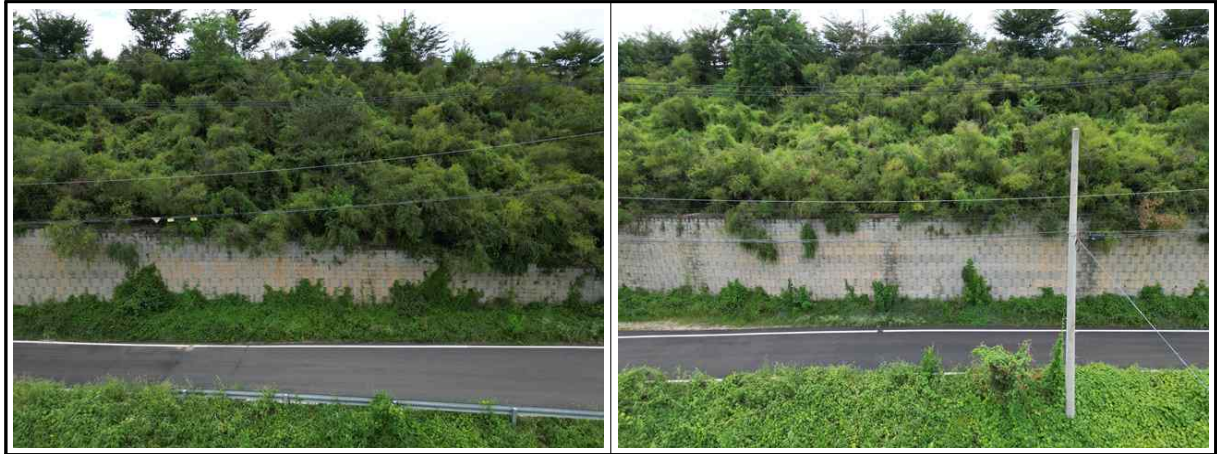
【사진 6.3.2】 전면부 전경

- 전회 점검과 비교결과, 기존손상인 블록 파손이 확인되었으며, 금회 점검에서 배면 우수유입, 토사유실로 등으로 인한 블록 기울음 손상이 추가로 조사되었다.

- 전면부에서 조사된 블록 파손, 기울음의 경우 시공미흡, 우수유입, 토사유실 등 복합적인 원인에 의한 손상으로 판단되며, 기울음은 옹벽의 배면측으로 경미하게 발생하여 전도의 위험은 없는 것으로 측정되었다. 또한 발생한 손상들은 손상의 정도가 경미한 상태로 즉각적인 보수를 요구하기 보다는 주기적인 점검을 통한 유지관리를 실시하고 손상의 진전시 단면보수, 정비 등의 보수조치를 실시하는 것이 바람직할 것으로 사료된다.

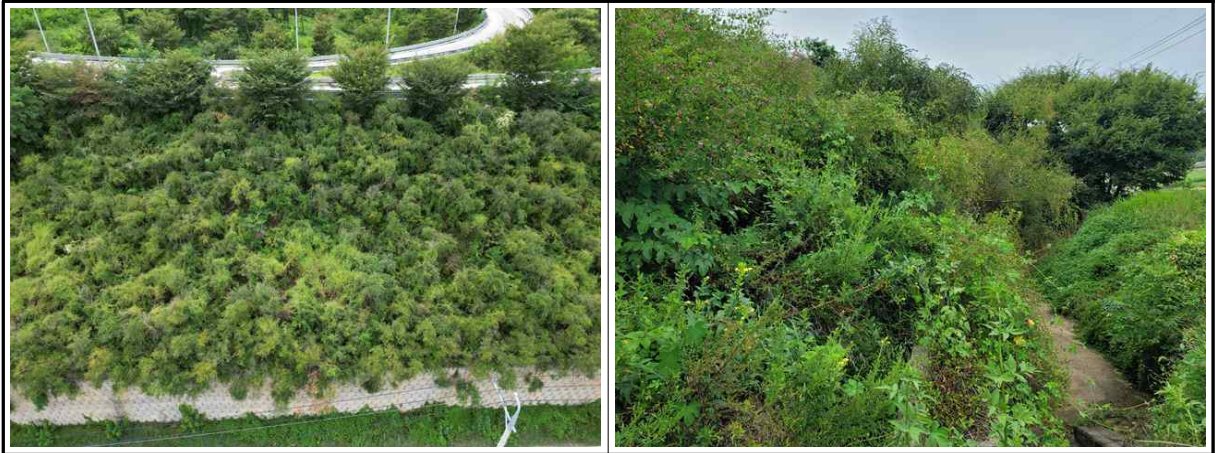
【사진 6.3.3】 주변영향인자 전경

- 주변영향인자에 대한 현장조사 결과, 상단배수로의 경우 S10에서 배수로 균열이 조사되었고, 상부 성토부, 도로 포장부에도 사면 내의 침식, 유실 등의 손상이 없는 상태로서 전반적으로 양호한 상태를 유지하고 있는 것으로 조사되었다.

- 전회 점검과 비교결과, 기존손상인 배수로 균열이 확인되었고, 금회 점검에서 신규손상은 조사되지 않았다.

- 주변영향인자에서 조사된상부 배수시설 배수로 균열의 경우 건조수축, 온도변화, 거푸집 조기 탈거, 공용기간 증가 등 복합적인 원인에 의한 손상으로 발생한 손상의 정도는 경미한 것으로 조사되었다. 이에 발생한 손상에 대하여 주기적인 점검을 통한 유지관리를 실시하고 손상의 진전시 주입보수 등의 보수조치가 필요할것으로 사료된다.
- 상부 성토부, 도로 포장부에 상부성토부에도 성토부 내의 침식, 유실 등의 손상이 없는 상태로 전반적으로 양호한 상태를 유지하고 있는 것으로 조사되었으나 주기적인 점검을 통하여 전면부의 손상발생 여부 확인 등의 유지관리가 필요하다.
- 또한 배수로 설치부에 과도한 식생이 산재하여, 추후 원활한 점검을 위한 정비 등의 조치가 필요하다.

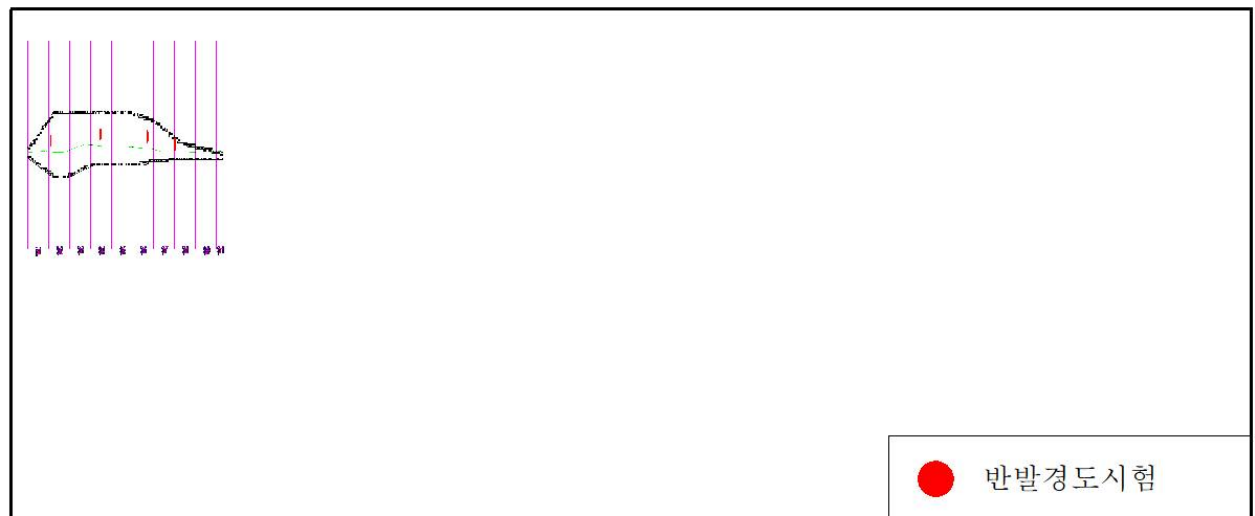
【그림 6.4.1】 콘크리트 재료시험 조사 위치도

주1) 본 시설물은 철근이 포함되어있지 않은 시설물로, 탄산화 깊이 측정 대상에 해당되지 않음.
