## 10. 패널식 옹벽 10

10.1 시설물 개요

10.3 현장조사

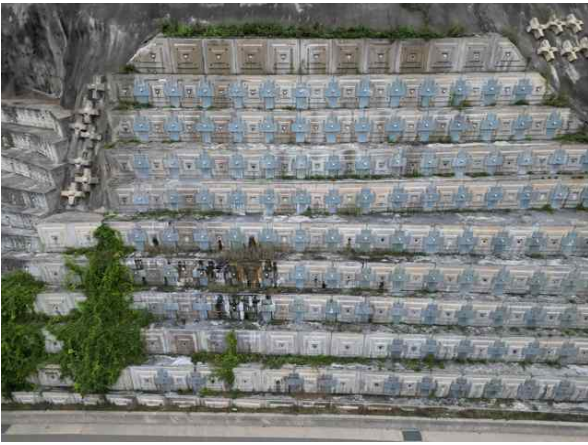
| 전면부 전경 | 배수관, 배수로 전경 |

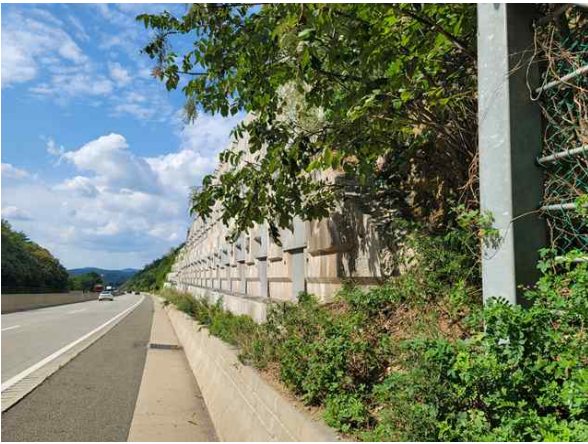
| 하부 전경 | 상부 전경 |

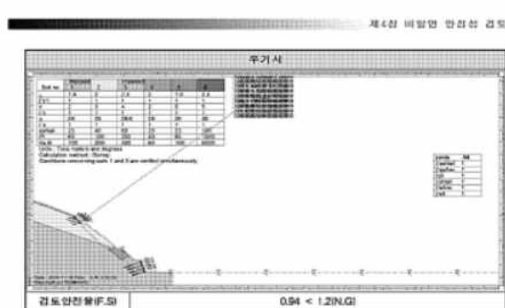
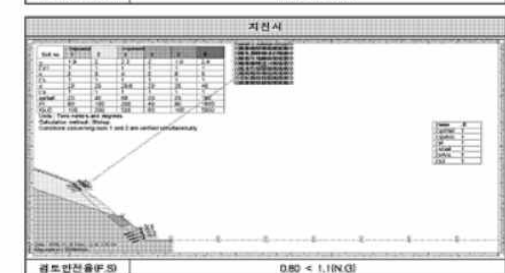
| 구분 | 환경영향예측 | | | 평가 | 비고 |
|---|---|---|---|---|---|
| F-F* 인벤토리 | 1.57 | 0.94 | 0.80 | N.G | |

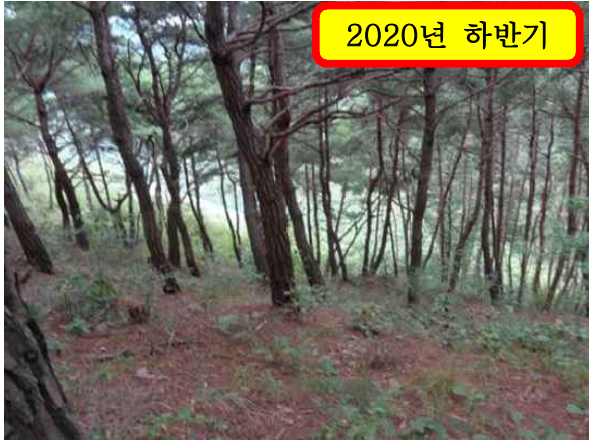
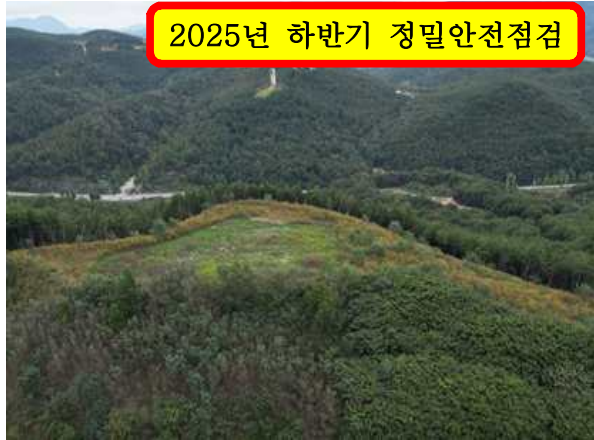
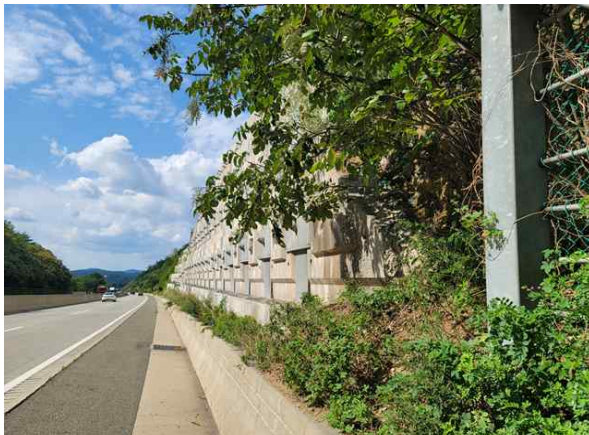
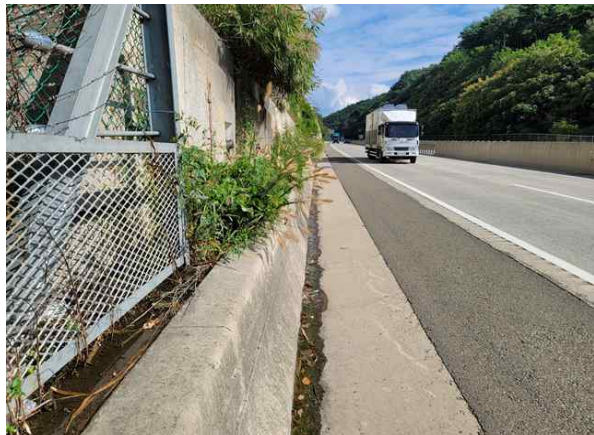
【사진 10.2.1】 주변환경 및 하중변화 전경

FMS(시설물통합정보관리시스템 fms.or.kr) 및 관리주체인 상주영천고속도로(주)에 보관된 준공관련자료를 검토한 결과 준공시 고려되었던 하중 이외의 추가하중은 없는 상태이나 2020년~2023년에 본 옹벽에 작용하는 상부하중, 인장재의 스트레스 감소 등을 감소시키기 위하여 상주절토37 상부 자연사면부 절토 및 평탄화 작업시 시행되어 설계도서 대비 상부 하중이 감소한 것으로 확인되었다.

| 상부 자연사면부 상태현황 전경 | 상부 자연사면부 상태현황 전경 |
| 기초부 상태현황 전경 | 기초부 상태현황 전경 |

향후 본 옹벽 및 옹벽 상부에 부속시설 설치시 그에 따른 구조검토를 실시하여 하중변화에 따른 옹벽의 안정성을 확보하여야 할 것이다.

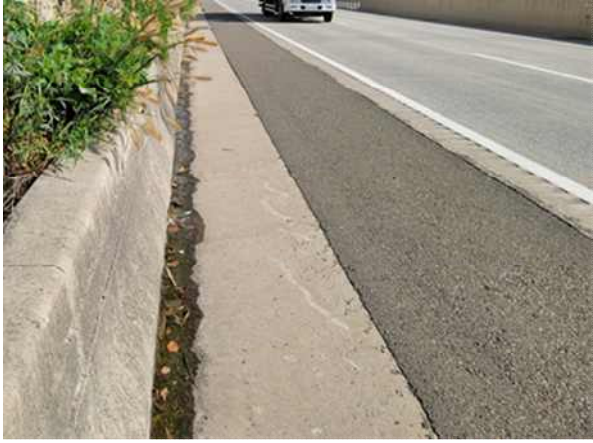
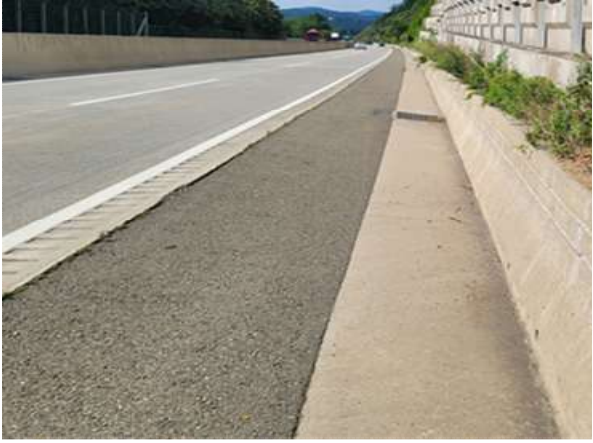
| 현 황 | • 상태양호 | 현 황 | • 상태양호 |
| 원 인 | • - | 원 인 | • - |

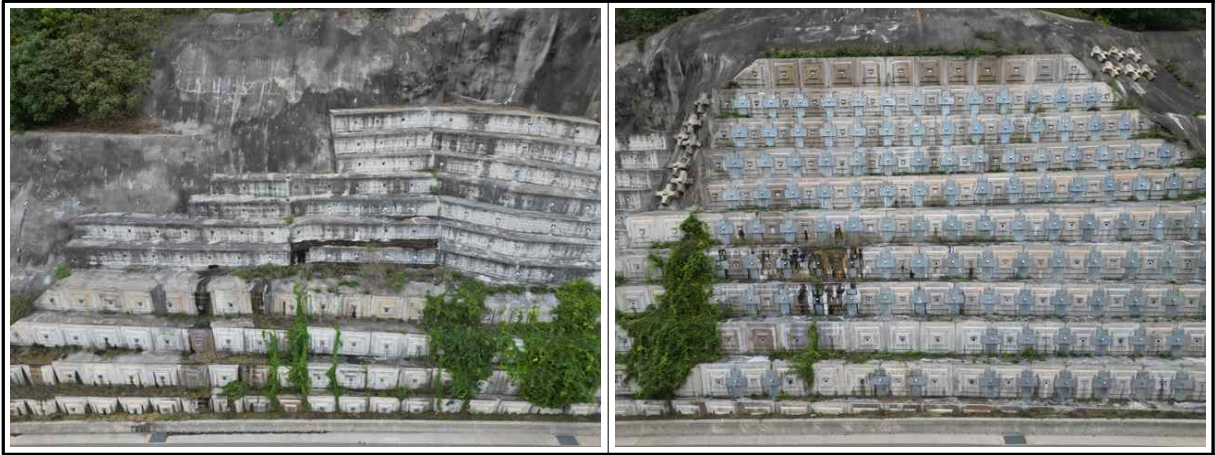
【사진 10.3.2】전면부 전경

패널식 보강토 옹벽으로 판넬의 파손 및 손상, 균열, 유실, 이격 등에 대해 면밀한 조사를 실시하였다. 보강토 옹벽은 5단으로 구성되어 있고, 시공이음부 및 이질재접합부(콘크리트)는 없는 단일구조체로 연속화되어 시공되어 있는 상태이며, 옹벽에 전면부에 보강재가 추가적으로 시공되어 있는 상태이다.

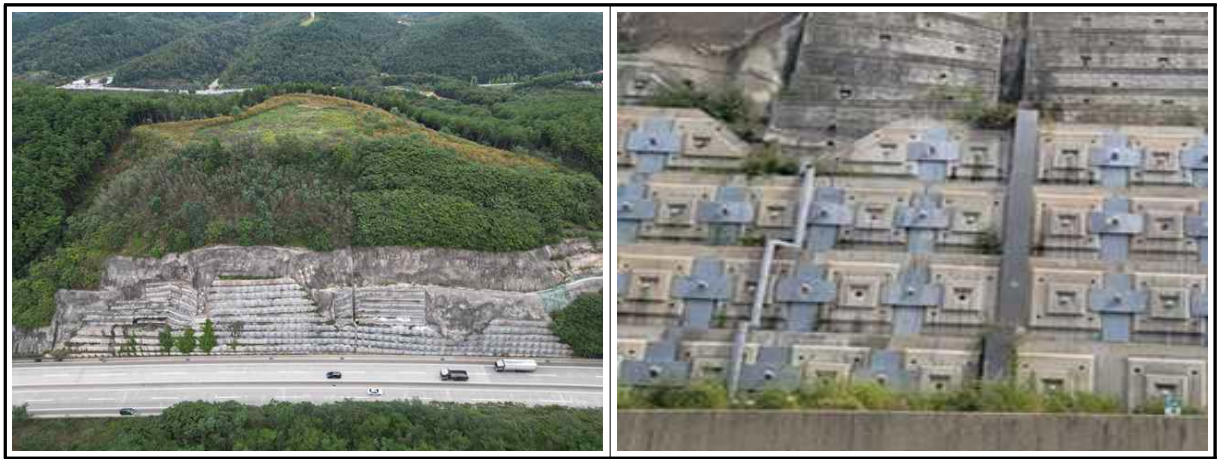
【사진 10.3.3】 주변영향인자 전경

보강토 옹벽 내의 배수시설을 확인한 결과, 옹벽 상단부에는 배수로(측구)와 전면부에 수직도수로가 설치되어 있으며, 상단(5단)의 토공 경사면에서 배출되는 지표수 등을 원활하게 배수토록 설치되어있으나 하단의 일부구간에서 지표수가 원활하게 배수되지 않아 판넬 락볼트에 누수가 있는 상태이다. 본 패널식옹벽 상단부는 계단식옹벽 및 숏크리트, 자연사면으로 이루어져 있고, 2020년~2021년에 본 옹벽이 시공된 절토사면 상주절토37의 자연사면부의 상부하중을 감소 및 긴장재 스트레스를 감소시키기 위한 공사가 실시되었다.

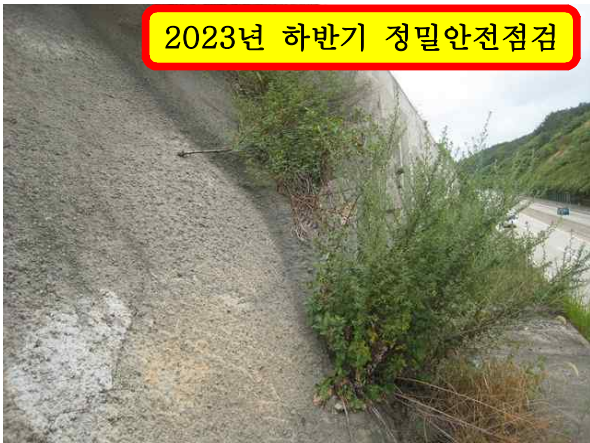
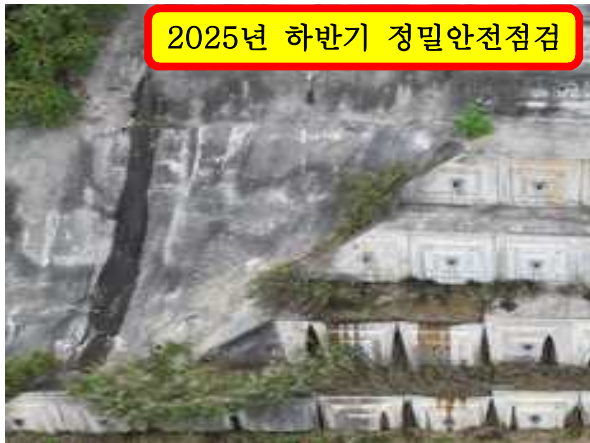
| <table border="1"> <tr> <td>현황</td><td>• S1 옹벽 내부 토사유실(현재양호)</td></tr> <tr> <td>원인</td><td>• -</td></tr> <tr> <td>대책</td><td>• -</td></tr> </table> | 현황 | • S1 옹벽 내부 토사유실(현재양호) | 원인 | • - | 대책 | • - | <table border="1"> <tr> <td>현황</td><td>• S1 옹벽 내부 토사유실(현재양호)</td></tr> <tr> <td>원인</td><td>• 옹벽 마감불량</td></tr> <tr> <td>대책</td><td>• 단면보수</td></tr> </table> | 현황 | • S1 옹벽 내부 토사유실(현재양호) | 원인 | • 옹벽 마감불량 | 대책 | • 단면보수 |
| 현황 | • S1 옹벽 내부 토사유실(현재양호) | | | | | | | | | | | | |
| 원인 | • 옹벽 마감불량 | | | | | | | | | | | | |

| 대책 | • 단면보수 | | | | | | | | | | | | |

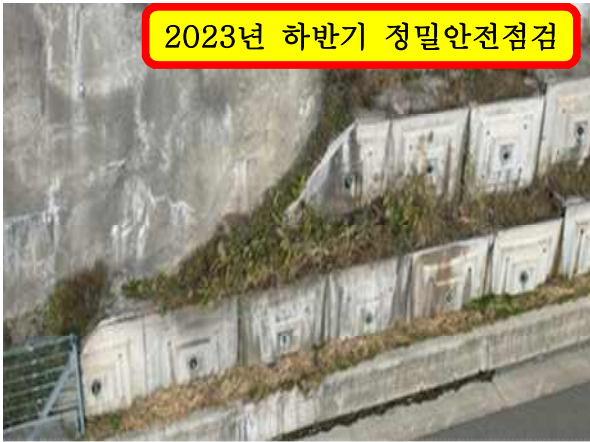
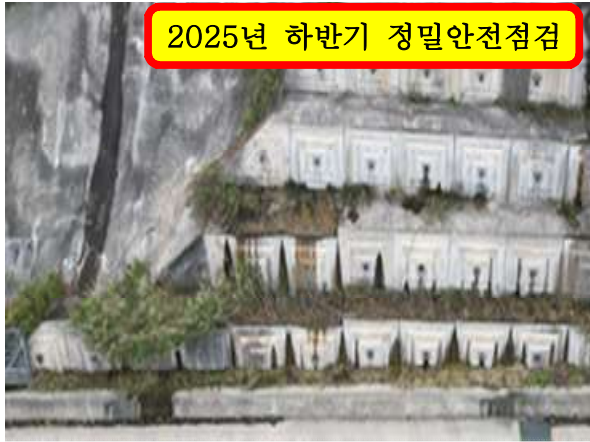
| <table border="1"> <tr> <td>현황</td><td>• S1 옹벽 파손(10.0x0.5)</td></tr> <tr> <td>원인</td><td>• -</td></tr> <tr> <td>대책</td><td>• -</td></tr> </table> | 현황 | • S1 옹벽 파손(10.0x0.5) | 원인 | • - | 대책 | • - | <table border="1"> <tr> <td>현황</td><td>• S1 옹벽 파손(10.0x0.5)</td></tr> <tr> <td>원인</td><td>• 절토사면으로 인한 상부하중</td></tr> <tr> <td>대책</td><td>• 단면보수</td></tr> </table> | 현황 | • S1 옹벽 파손(10.0x0.5) | 원인 | • 절토사면으로 인한 상부하중 | 대책 | • 단면보수 |
| 현황 | • S1 옹벽 파손(10.0x0.5) | | | | | | | | | | | | |
| 원인 | • 절토사면으로 인한 상부하중 | | | | | | | | | | | | |

| 대책 | • 단면보수 | | | | | | | | | | | | |

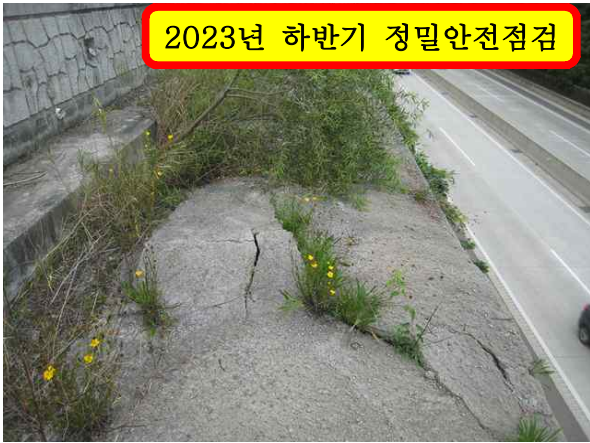
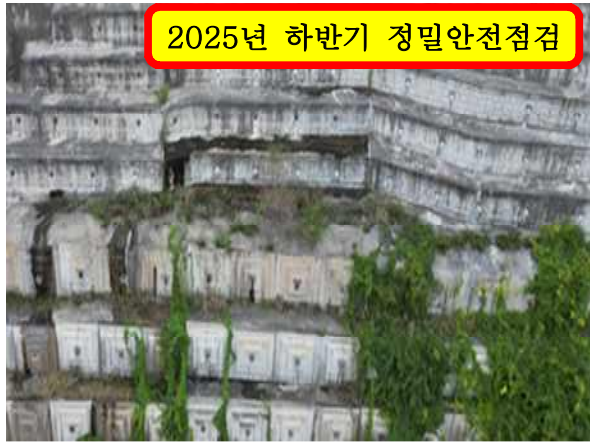
| <table border="1"> <tr> <td>현황</td><td>• S3 옹벽 파손(20.0x2.5)</td></tr> <tr> <td>원인</td><td>• -</td></tr> <tr> <td>대책</td><td>• -</td></tr> </table> | 현황 | • S3 옹벽 파손(20.0x2.5) | 원인 | • - | 대책 | • - | <table border="1"> <tr> <td>현황</td><td>• S3 옹벽 파손(20.0x2.5)</td></tr> <tr> <td>원인</td><td>• 절토사면으로 인한 상부하중</td></tr> <tr> <td>대책</td><td>• 단면보수</td></tr> </table> | 현황 | • S3 옹벽 파손(20.0x2.5) | 원인 | • 절토사면으로 인한 상부하중 | 대책 | • 단면보수 |
| 현황 | • S3 옹벽 파손(20.0x2.5) | | | | | | | | | | | | |
| 원인 | • 절토사면으로 인한 상부하중 | | | | | | | | | | | | |

| 대책 | • 단면보수 | | | | | | | | | | | | |

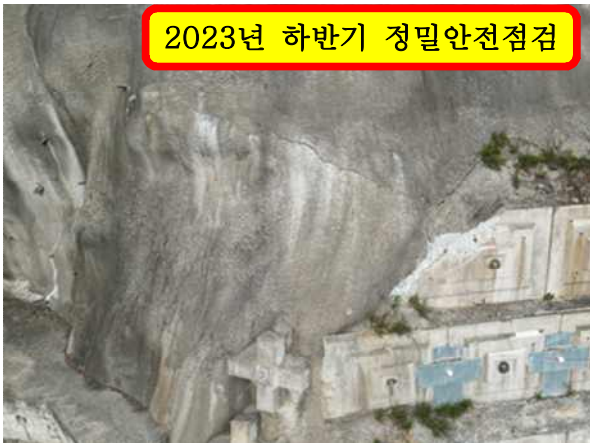
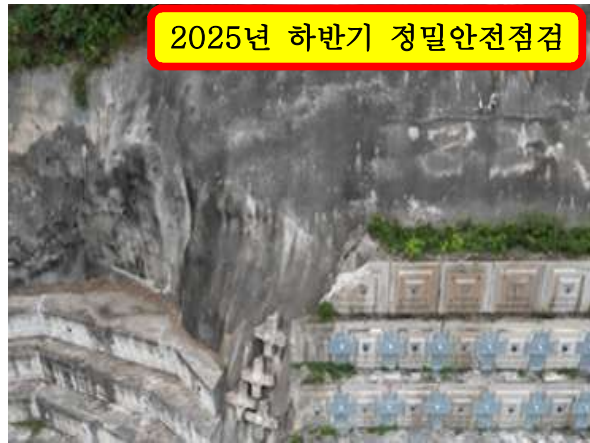
| <p>현 황</p> <ul style="list-style-type: none"> <li>• S4 옹크리트 파손(6.5x3.5)</li> </ul> | <p>현 황</p> <ul style="list-style-type: none"> <li>• S4 옹크리트 파손(6.5x3.5)</li> </ul> |
| <p>원 인</p> <ul style="list-style-type: none"> <li>• -</li> </ul> | <p>원 인</p> <ul style="list-style-type: none"> <li>• 절토사면으로 인한 상부하중</li> </ul> |

| <p>대 책</p> <ul style="list-style-type: none"> <li>• -</li> </ul> | <p>대 책</p> <ul style="list-style-type: none"> <li>• 단면보수</li> </ul> |

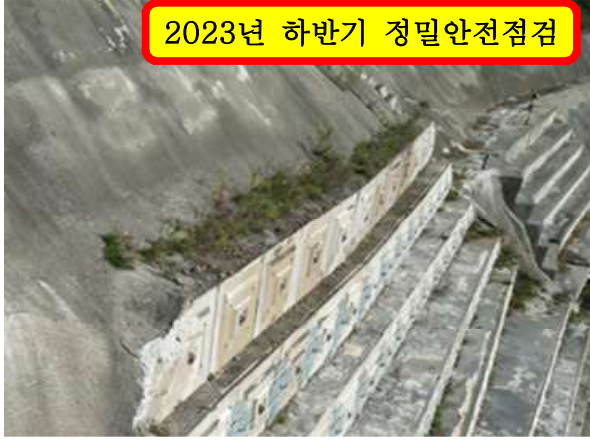
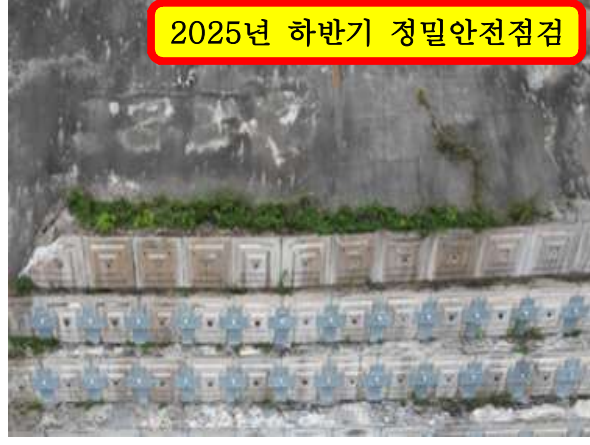
| <p>현 황</p> <ul style="list-style-type: none"> <li>• S4 옹크리트 파손(6.0x1.0)</li> </ul> | <p>현 황</p> <ul style="list-style-type: none"> <li>• S4 옹크리트 파손(6.0x1.0)</li> </ul> |
| <p>원 인</p> <ul style="list-style-type: none"> <li>• -</li> </ul> | <p>원 인</p> <ul style="list-style-type: none"> <li>• 절토사면으로 인한 상부하중</li> </ul> |

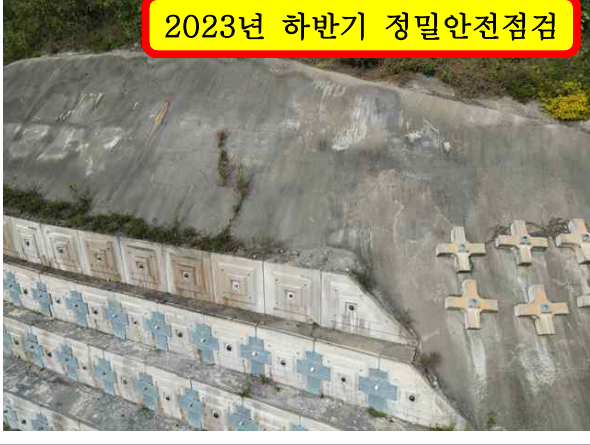
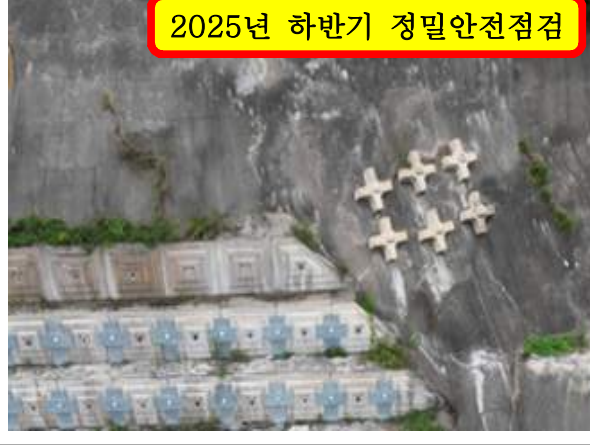
| <p>2023년 하반기 정밀안전점검</p> | <p>2025년 하반기 정밀안전점검</p> |

| <p>현 황</p> <ul style="list-style-type: none"> <li>• S5 옹크리트 파손(14.0x1.0)</li> </ul> | <p>현 황</p> <ul style="list-style-type: none"> <li>• S5 옹크리트 파손(14.0x1.0)</li> </ul> |
| <p>원 인</p> <ul style="list-style-type: none"> <li>• -</li> </ul> | <p>원 인</p> <ul style="list-style-type: none"> <li>• 절토사면으로 인한 상부하중</li> </ul> |

| <p>대 책</p> <ul style="list-style-type: none"> <li>• -</li> </ul> | <p>대 책</p> <ul style="list-style-type: none"> <li>• 단면보수</li> </ul> |

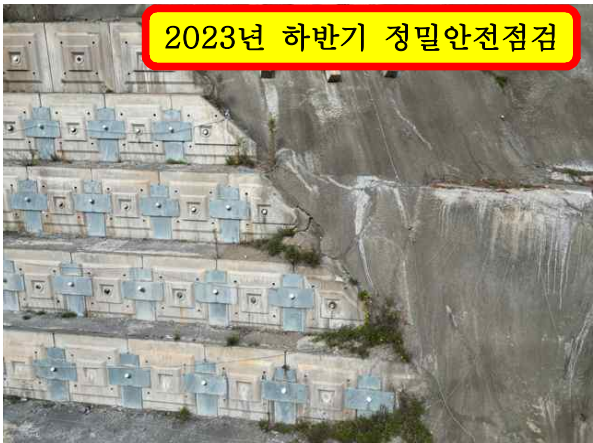
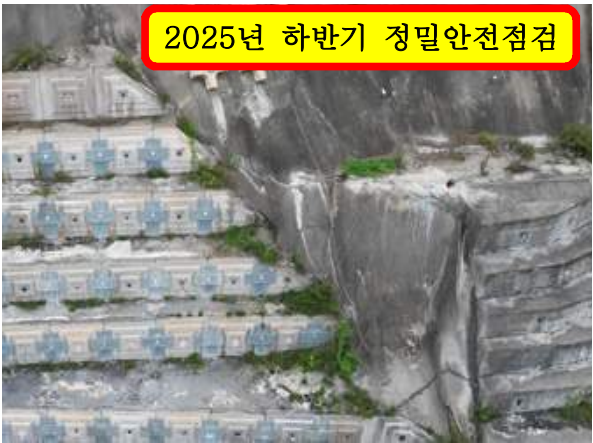
| 현 황 | • S6 슛크리트 파손(3.0x2.0) | 현 황 | • S4 슛크리트 파손(6.0x1.0) |
| 원 인 | • - | 원 인 | • 절토사면으로 인한 상부하중 |

| 대 책 | • - | 대 책 | • 단면보수 |

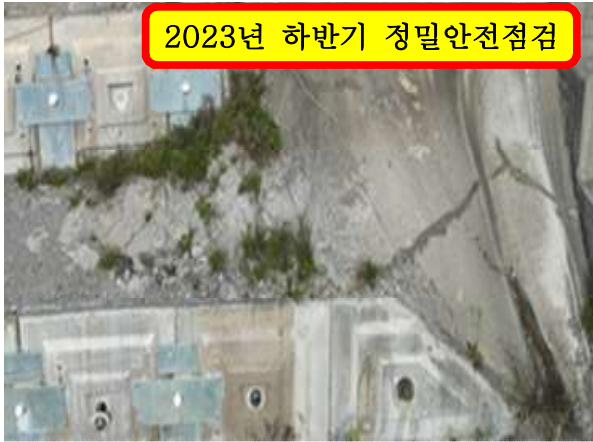
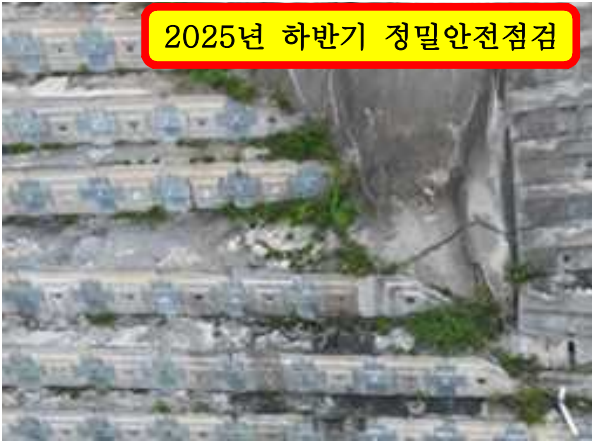
| 현 황 | • S6 슛크리트 파손(3.0x1.0) | 현 황 | • S6 슛크리트 파손(3.0x1.0) |
| 원 인 | • - | 원 인 | • 절토사면으로 인한 상부하중 |

| 대 책 | • - | 대 책 | • 단면보수 |

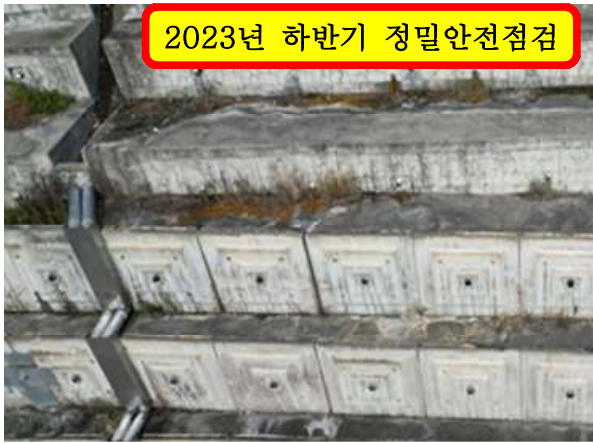
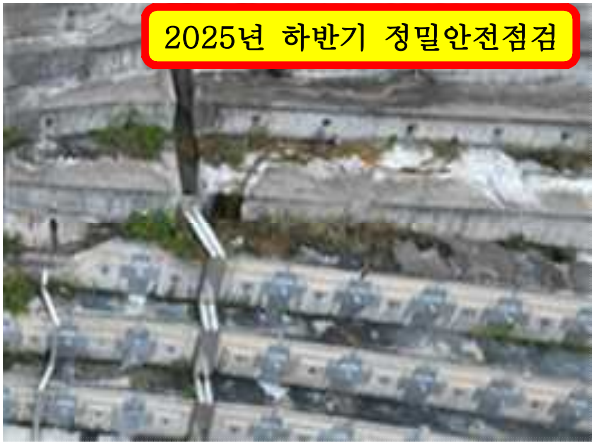
| 현 황 | • S7 슛크리트 파손(5.0x0.5) | 현 황 | • S7 슛크리트 파손(5.0x0.5) |
| 원 인 | • - | 원 인 | • 절토사면으로 인한 상부하중 |

| 대 책 | • - | 대 책 | • 단면보수 |

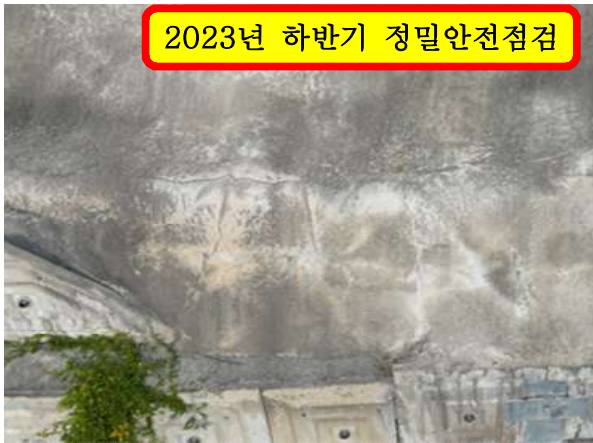
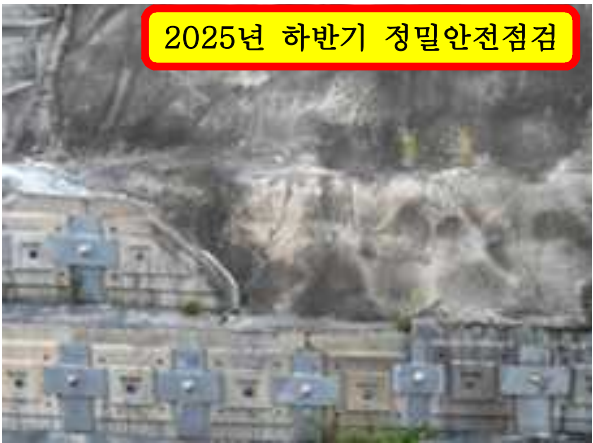
| <div>2023년 하반기 정밀안전점검</div> | | <div>2025년 하반기 정밀안전점검</div> | |

| 현황 | • S8 슛크리트 파손(7.0x2.5) | 현황 | • S8 슛크리트 파손(7.0x2.5) |
| 원인 | • - | 원인 | • 절토사면으로 인한 상부하중 |

| 대책 | • - | 대책 | • 단면보수 |

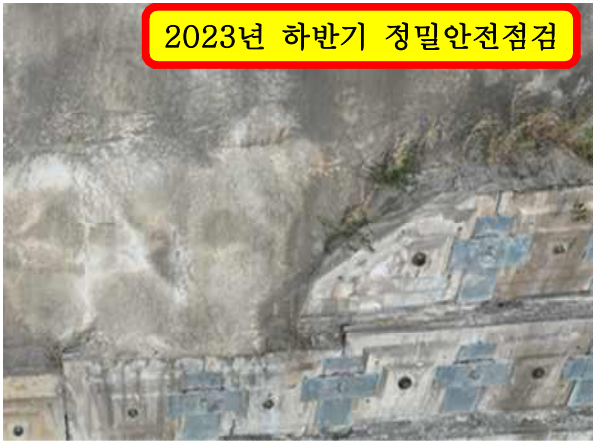
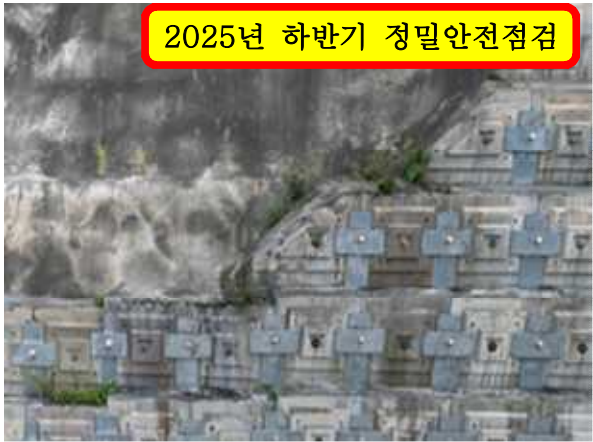
| <div>2023년 하반기 정밀안전점검</div> | | <div>2025년 하반기 정밀안전점검</div> | |

| 현황 | • S8 슛크리트 파손(4.0x2.5) | 현황 | • S8 슛크리트 파손(4.0x2.5) |
| 원인 | • - | 원인 | • 절토사면으로 인한 상부하중 |

| 대책 | • - | 대책 | • 단면보수 |

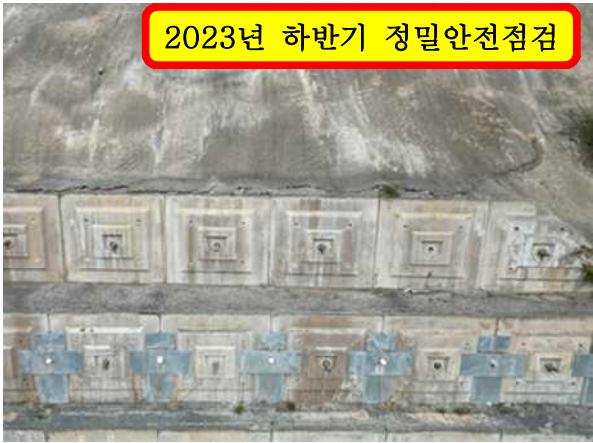
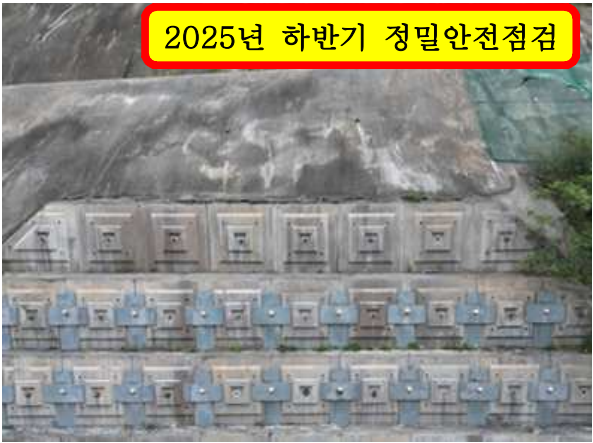
| <div>2023년 하반기 정밀안전점검</div> | | <div>2025년 하반기 정밀안전점검</div> | |

| 현황 | • S10 슛크리트 파손(4.5x0.5) | 현황 | • S10 슛크리트 파손(4.5x0.5) |
| 원인 | • - | 원인 | • 절토사면으로 인한 상부하중 |

| 대책 | • - | 대책 | • 단면보수 |

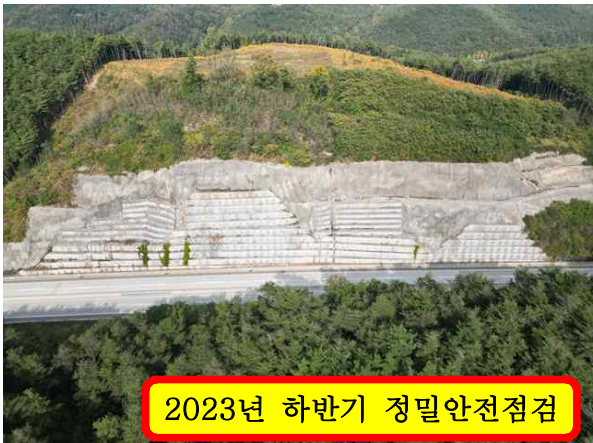
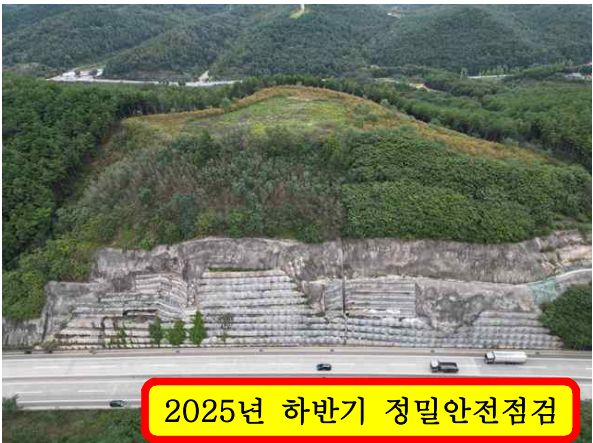
| <p>2023년 하반기 정밀안전점검</p> | | <p>2025년 하반기 정밀안전점검</p> | |

| 현황 | • 상부 자연사면 평탄화 현황 | 현황 | • 상부 자연사면 평탄화 현황 |

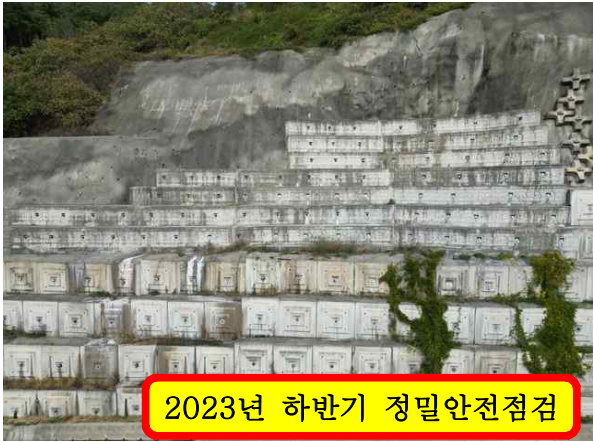
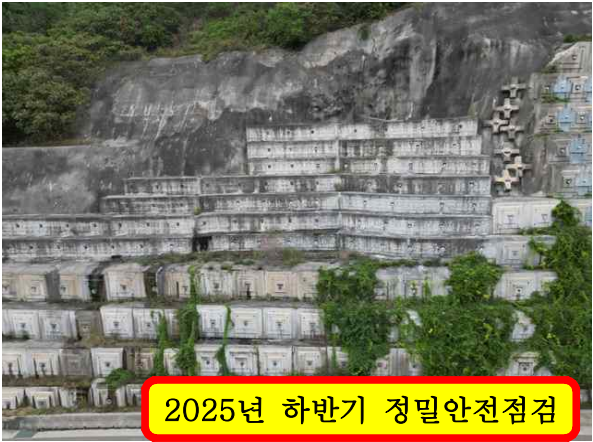
| <p>2023년 하반기 정밀안전점검</p> | | <p>2025년 하반기 정밀안전점검</p> | |

| 현황 | • 상부 계단식옹벽 현황 | 현황 | • 상부 계단식옹벽 현황 |

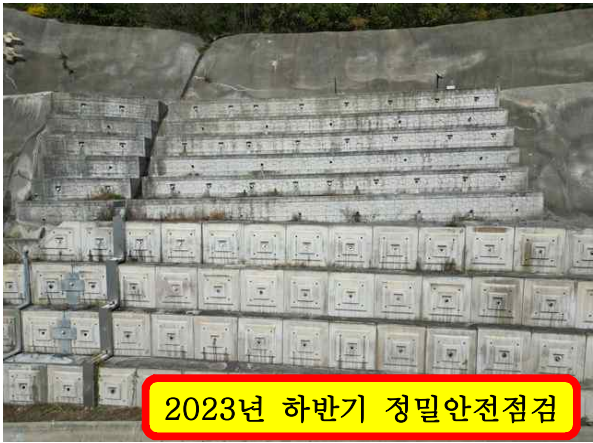
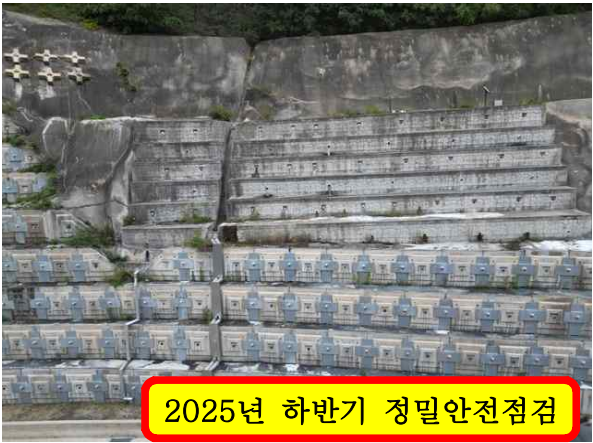
| <p>2023년 하반기 정밀안전점검</p> | | <p>2025년 하반기 정밀안전점검</p> | |

| 현황 | • 상부 계단식옹벽 현황 | 현황 | • 상부 계단식옹벽 현황 |

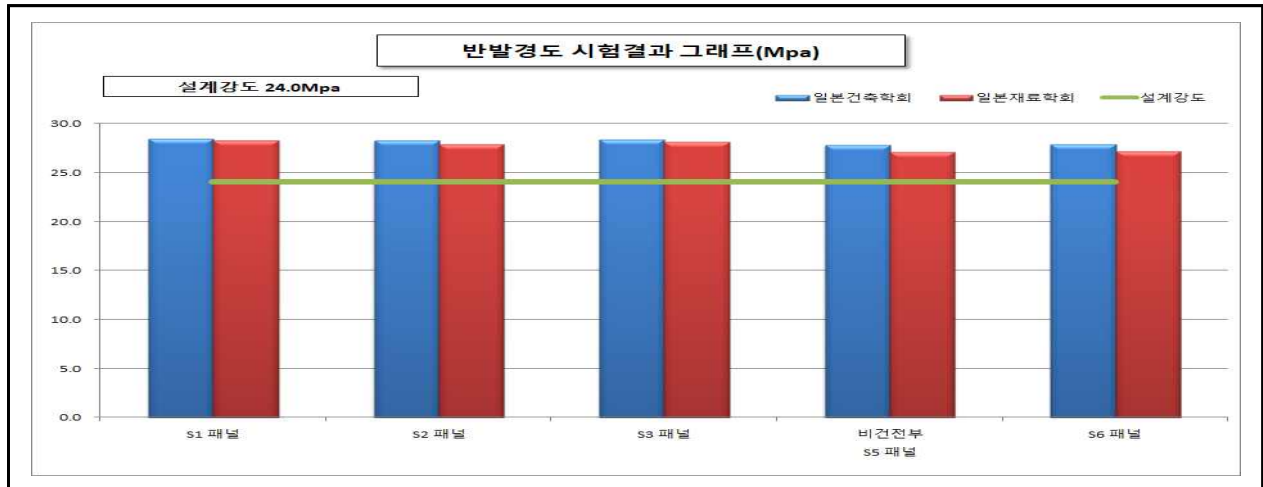
【그림 10.4.2】 반발경도시험 측정결과

- 반발경도법에 의한 압축강도 측정결과 27.8~28.5Mpa로 측정되었으며, 설계기준압축강도 (24.0Mpa)를 100%이상 상회하는 것으로 확인되었고, 건전부와 비건전부의 강도를 비교 및 검토한 결과, 비건전부의 강도가 건전부의 97.1%이상으로 큰 차이가 없는 것으로 분석되었다. 따라서 콘크리트의 내구성능은 양호한 상태인 것으로 판단되며, 콘크리트 강도는 공용년수 경과에 따른 강도저하가 없는 것으로 조사되었다.

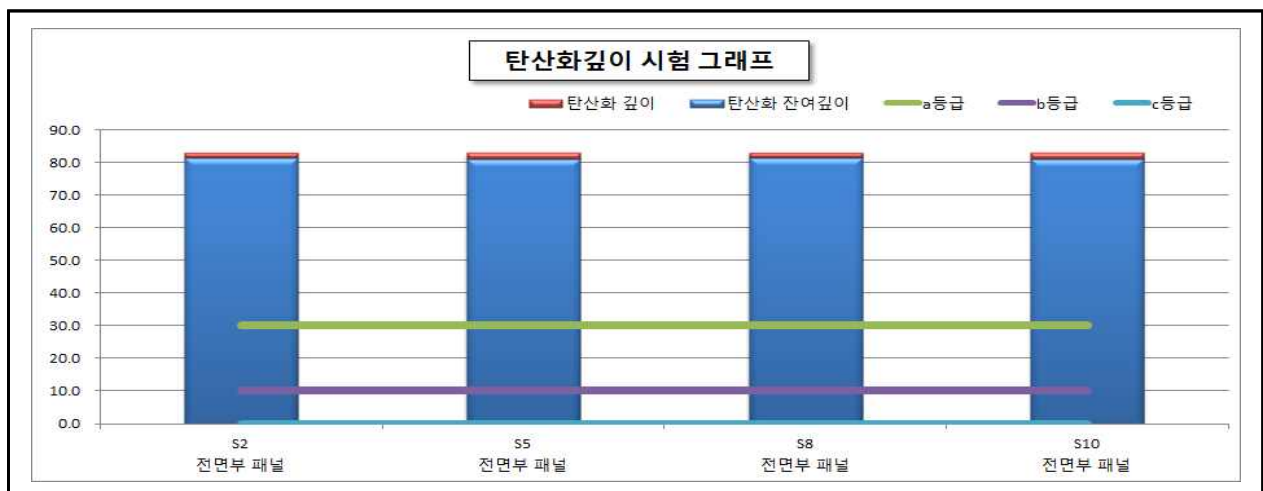
【그림 10.4.3】 탄산화 깊이 측정결과

- 금회 점검에서 탄산화시험은 총 4개소 시험을 실시하였으며 분석 결과, 전개소 모두 “탄산화에 의한 부식발생 우려 없음” 인 ‘a’ 등급으로 평가되었고 100년 이상의 잔존수명을 확보하여 공용상의 문제는 없을 것으로 판단된다.

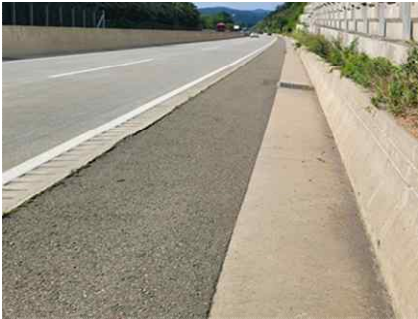
| 구 분 | 중점유지관리 사항 | 현황 사진 |
|---|---|---|
| 지<br>반<br><br>및<br><br>기<br>초<br>부 | <ul style="list-style-type: none"> <li>· 기초부 하부 도로 및 방호벽</li> <li>→ 조사당시 손상이 없는 양호한 상태로 주기적인 점검을 통하여 신규손상의 발생여부를 확인하는 유지관리가 필요</li> </ul> | |

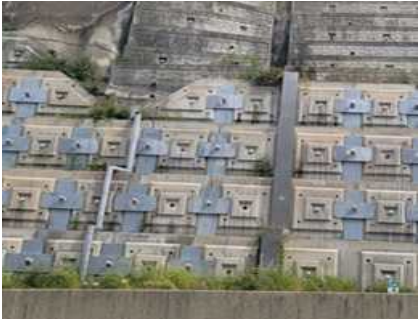
| 구 분 | 중점유지관리 사항 | 현황 사진 |
|---|---|---|
| 배<br>수<br>시<br>설 | <ul style="list-style-type: none"> <li>· 배수시설 배수관</li> <li>→ 조사당시 손상이 없는 양호한 상태로 주기적인 점검을 통하여 신규손상의 발생여부를 확인하는 유지관리가 필요</li> </ul> | |
