## 12. 패널식 옹벽 12

12.1 시설물 개요

12.3 현장조사

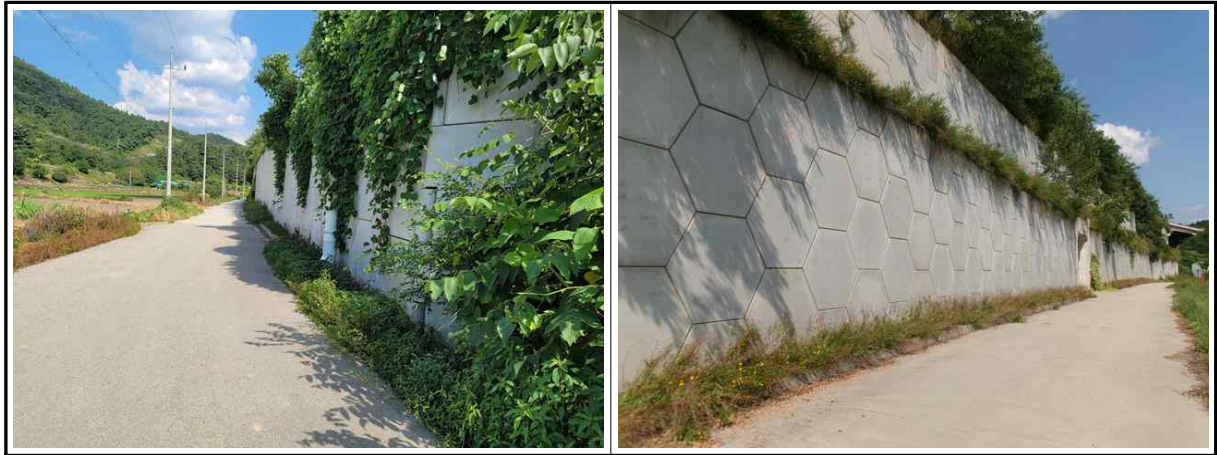
【사진 12.3.1】 지반, 기초부 전경

- 지반, 기초부에 대한 현장조사 결과, 침하, 활동, 전도 등 구조적인 손상결함 및 세굴이 없는 양호한 상태로 조사되었다.
