## 14. 패널식 옹벽 14

### 14.1 시설물 개요

본 시설물은 경상북도 영천시 화산면 가상리(상주영천고속도로 75.448~75.520km)에 위치한 2종 시설물로서 연장 198.0m, 지면노출높이 10.3m의 패널식 보강토옹벽이다.

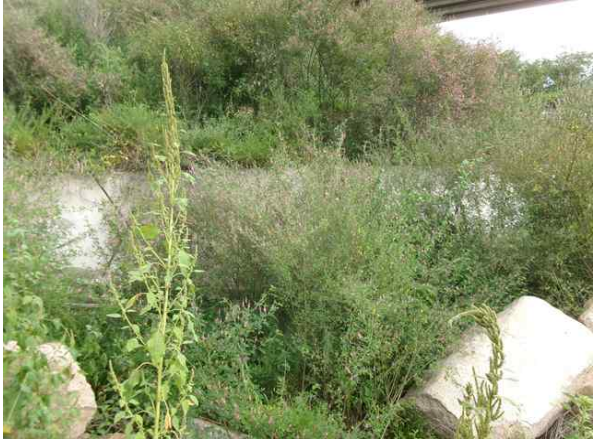
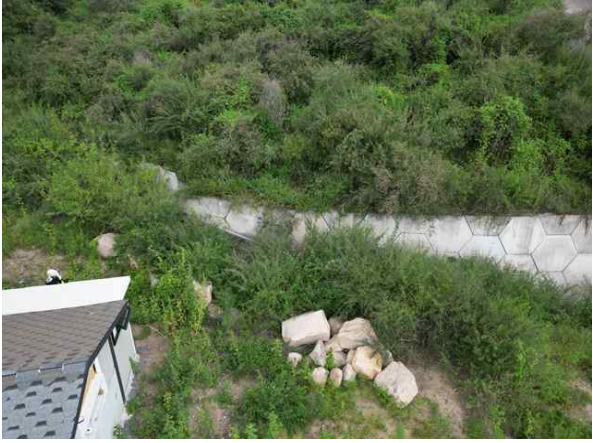
| 현 황 | • 상태현황 | 현 황 | • 상태현황 |
| 원 인 | • - | 원 인 | • - |

| 대 책 | • - | 대 책 | • - |

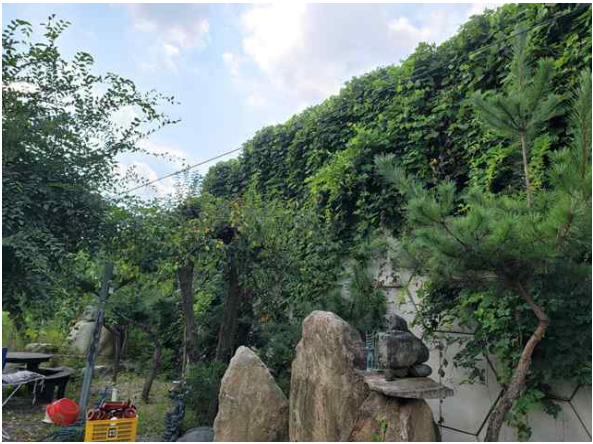
| 현 황 | • S8 판넬 파손(0.1x0.1 x3EA) | 현 황 | • 전면부 상태현황 |
| 원 인 | • 외부충격 | 원 인 | • - |

| 대 책 | • 주의관찰 | 대 책 | • - |

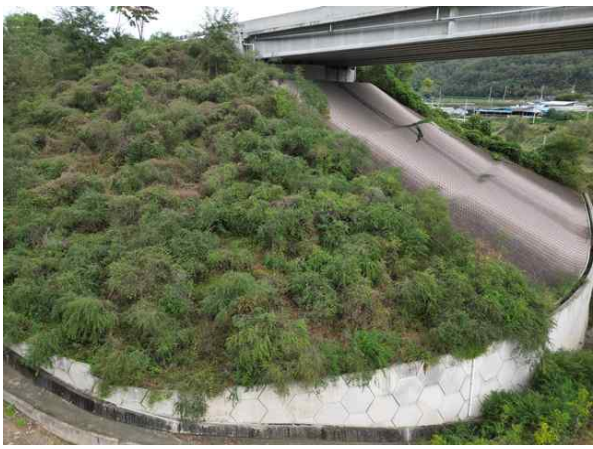
| 현 황 | • 상부 성토부 상태현황 | 현 황 | • 상부 교량 상태현황 |

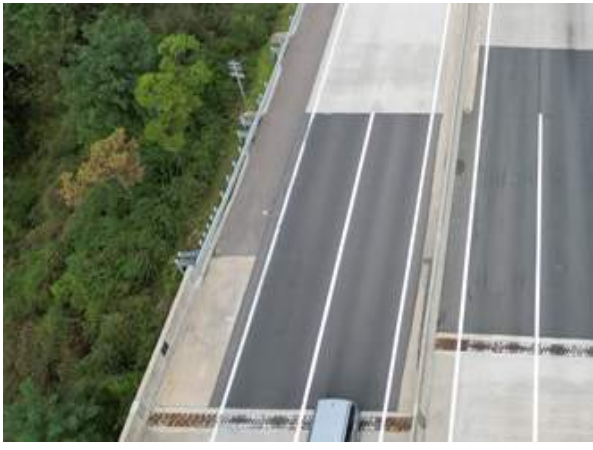
| 현 황 | • 상부 도로 포장 상태현황(영천방향) | 현 황 | • 상부 도로 포장 상태현황(상주방향) |

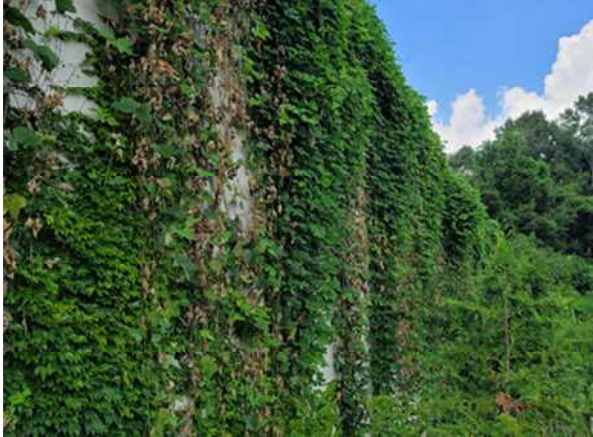
| <p>S9 배부름(20.0x5.0)</p> | <p>S7 수목(1EA)</p> |

| 구분 | 유해·위험요인 | 점검결과 | 내용 | 보수방안 | 비고 |
|---|---|---|---|---|---|
| 1 | 절토사면·옹벽 표면 손상 | <input checked="" type="checkbox"/> 유, <input type="checkbox"/> 무 | 판넬 파손, 기울음, 배부름, 상부 들뜸, 수목 | 주의관찰, 단면보수, 정비 | |

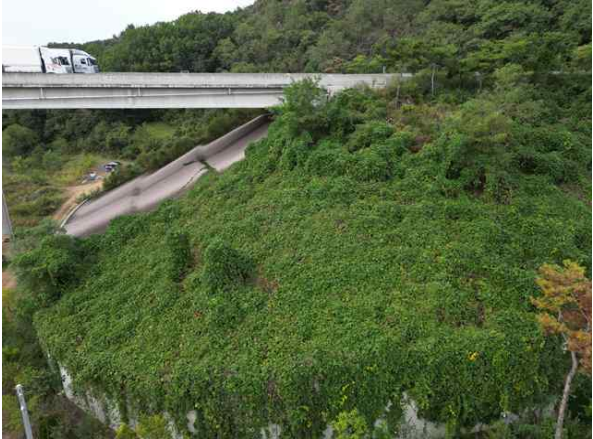
- 주변영향인자에서 조사된 배수시설 상부 배수로 균열, 파손의 경우 건조수축 및 거푸집 조기탈거, 외부충격 등에 의한 손상으로 유추되며, 구조물의 사용성에 영향을 미치는 손상은 아닌 것으로 확인된다. 이에 내구성증진 등을 위한 주입보수, 단면보수 등의 보수를 실시하는 것이 바람직할 것으로 사료되고, 상부 성토부, 상부 도로 포장, 상부 교량에도 성토부 내의 침식, 유실 등의 손상이 없는 상태로 전반적으로 양호한 상태를 유지하고 있는 것으로 조사되었다.
- 상부 배수로 및 성토부, 전면부에 과도한 식생이 산재하여, 추후 원활한 점검 및 안전성을 확보하기 위한 정비 등의 조치가 필요하다.

| <p>S8 판넬 파손(0.1x0.1 x3EA)</p> | <p>주변영향인자(성토부, 상부 본선) 상태현황</p> |

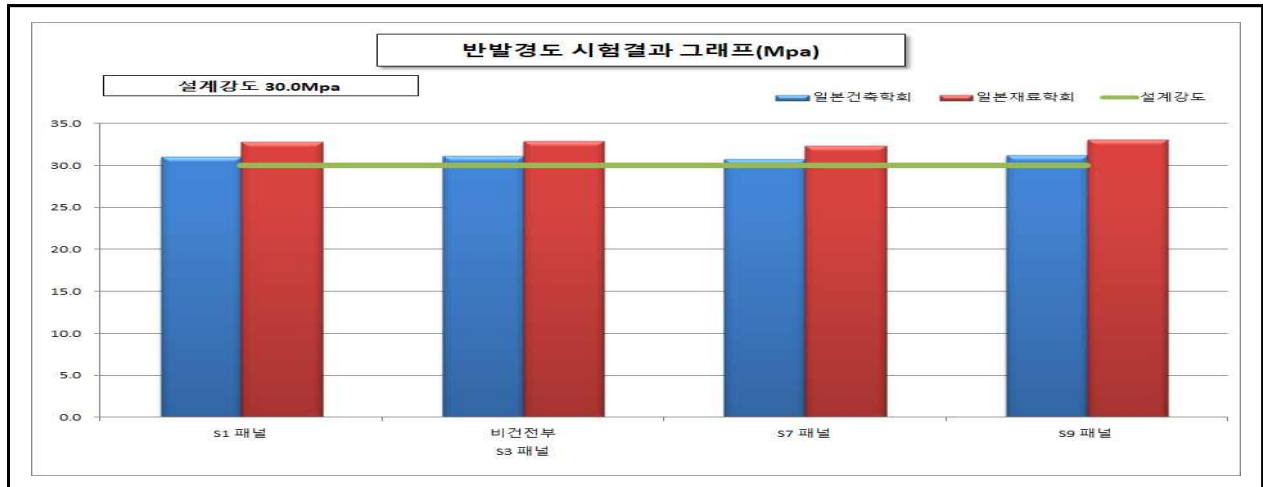
【그림 14.4.2】 반발경도시험 측정결과

- 반발경도법에 의한 압축강도 측정결과 30.8~31.2MPa로 측정되었으며, 설계기준압축강도 (30.0MPa)를 100%이상 상회하는 것으로 확인되었고, 건전부와 비건전부의 강도를 비교 및 검토한 결과, 비건전부의 강도가 건전부의 99.6%이상으로 큰 차이가 없는 것으로 분석되었다. 따라서 콘크리트의 내구성능은 양호한 상태인 것으로 판단되며, 콘크리트 강도는 공용년수 경과에 따른 강도저하가 없는 것으로 조사되었다.

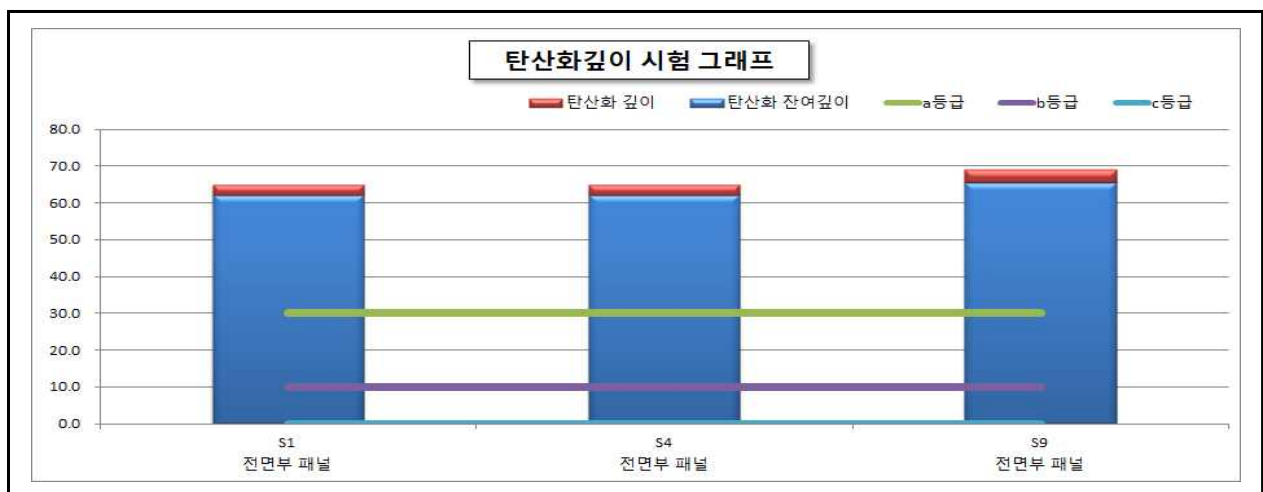
【그림 14.4.3】 탄산화 깊이 측정결과

- 금회 점검에서 탄산화시험은 총 3개소 시험을 실시하였으며 분석 결과, 전개소 모두 “탄산화에 의한 부식발생 우려 없음” 인 ‘a’ 등급으로 평가되었고 100년 이상의 잔존수명을 확보하여 공용상의 문제는 없을 것으로 판단된다.
