## 15. 패널식 옹벽 15

### 15.1 시설물 개요

본 시설물은 경상북도 영천시 매산동(상주영천고속도로 78.940~78.983km)에 위치한 2중 시설물로서 연장 182.2m, 지면노출높이 12.8m의 패널식 보강토옹벽이다.

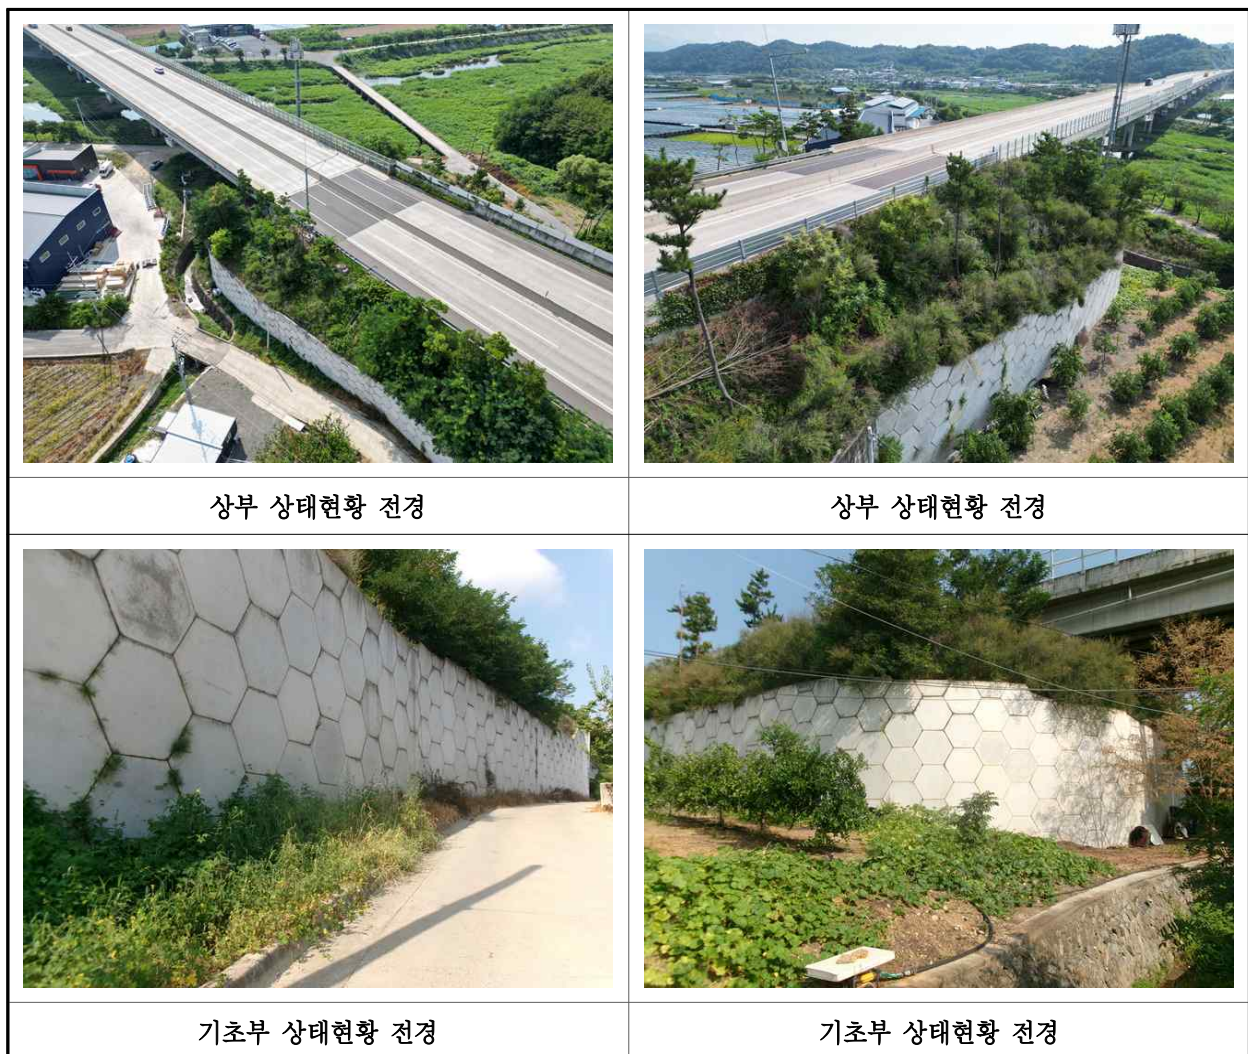
【사진 15.2.1】 주변환경 및 하중변화 전경

FMS(시설물통합정보관리시스템 fms.or.kr) 및 관리주체인 상주영천고속도로(주)에 보관된 준공관련자료를 검토한 결과 준공시 고려되었던 하중 이외의 추가하중은 없는 상태이며, 향후 본 옹벽 및 옹벽 상부에 부속시설 설치시 그에 따른 구조검토를 실시하여 하중변화에 따른 옹벽의 안정성을 확보하여야 할 것이다.

또한, 준공도면 및 기 실시되었던 점검자료를 검토한 결과 준공시와 점검일현재의 옹벽 주변 현황의 변화는 없는 것으로 검토되었다.

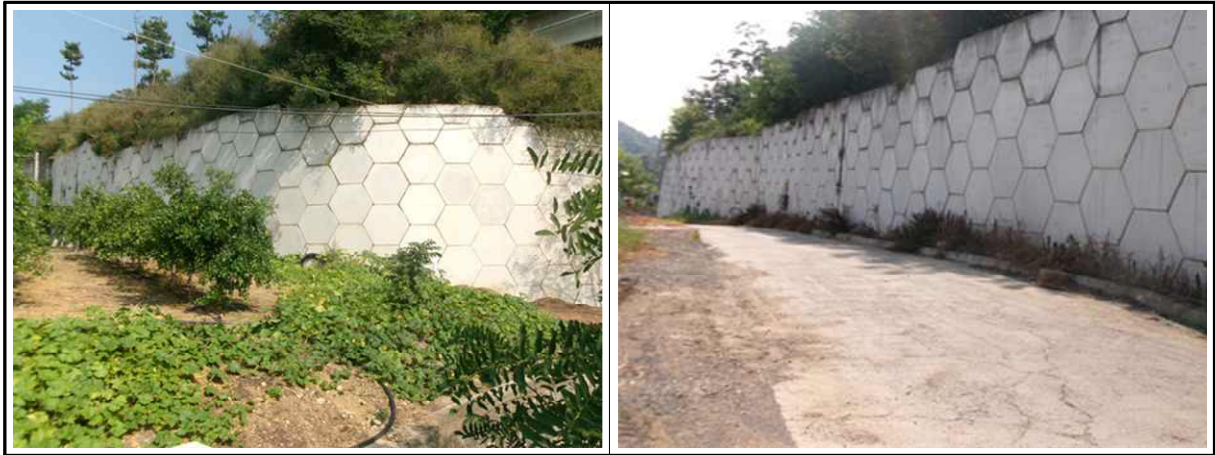
【사진 15.3.1】 지반, 기초부 전경

- 지반, 기초부에 대한 현장조사 결과, 침하, 활동, 전도 등 구조적인 손상결함 및 세굴이 없는 양호한 상태로 조사되었다.

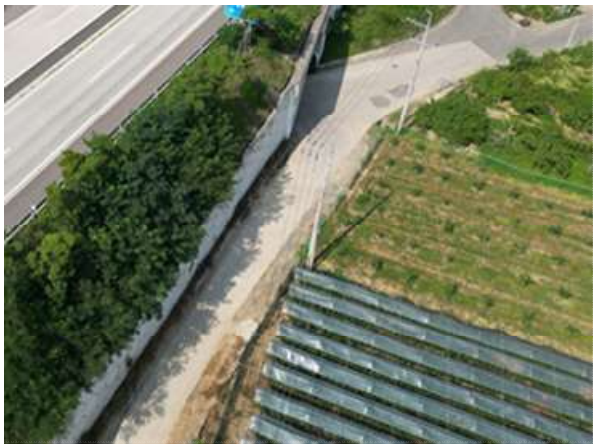
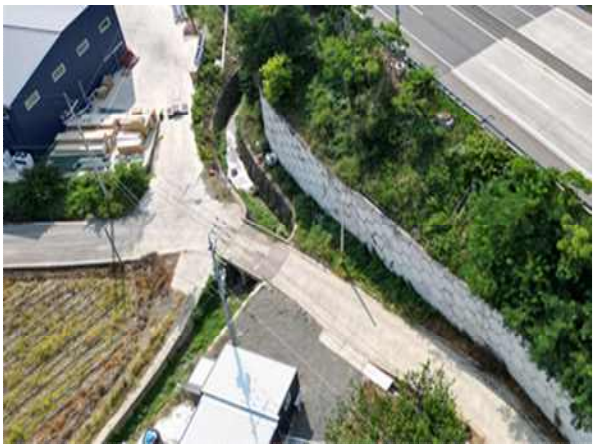
| 현 황 | • 하부 도로 포장 상태현황 | 현 황 | • 하부 도로 포장 상태현황 |

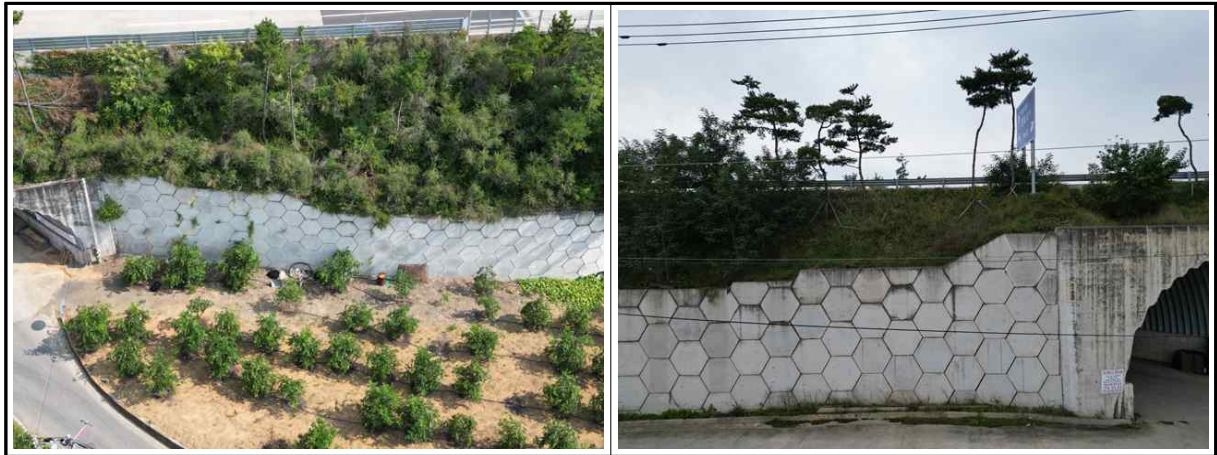
【사진 15.3.2】 전면부 전경

- 전면부에 대한 현장조사 결과, 판넬 파손, 상부 파손, 상부 들뜸 등의 손상이 조사되었다.

- 전면부에서 조사된 판넬 파손, 상부 파손, 들뜸의 경우 시공미흡, 외부충격 등에 의한 손상으로 점검당시 구조물의 안전성을 위해할만한 손상은 아닌 것으로 검토되었으나 부재의 내구성 확보차원의 단면보수 등의 조치를 취하고 손상의 재발생 여부를 확인하는 유지관리가 필요하다.

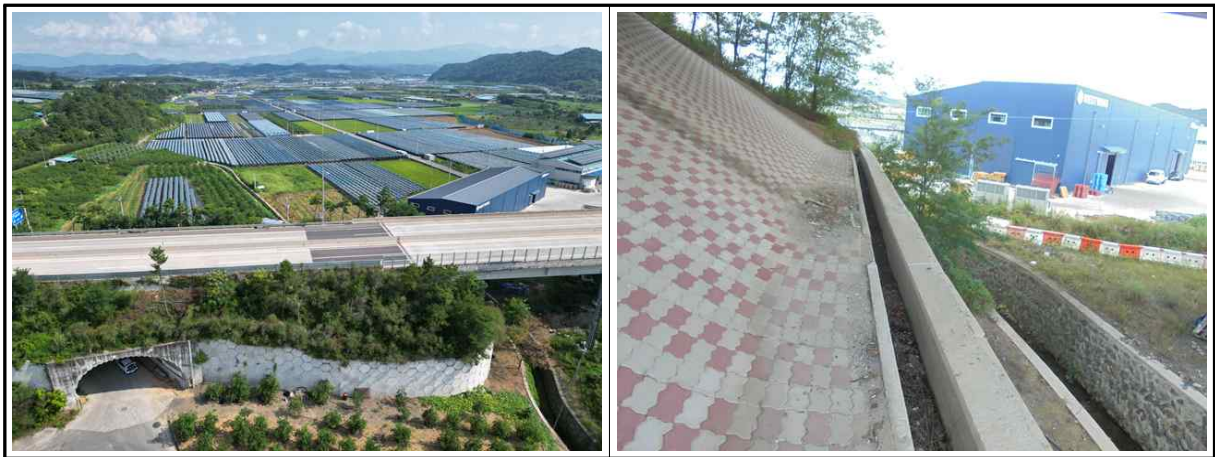
【사진 15.3.3】 주변영향인자 전경

- 주변영향인자에 대한 현장조사 결과, 배수시설에서 배수로 균열, 이격, 파손이 조사되었고, 상부 성토부, 상부 교량, 상부 도로 포장부에도 성토부 내의 침식, 유실 등의 손상이 없는 상태로 전반적으로 양호한 상태를 유지하고 있는 것으로 조사되었다.

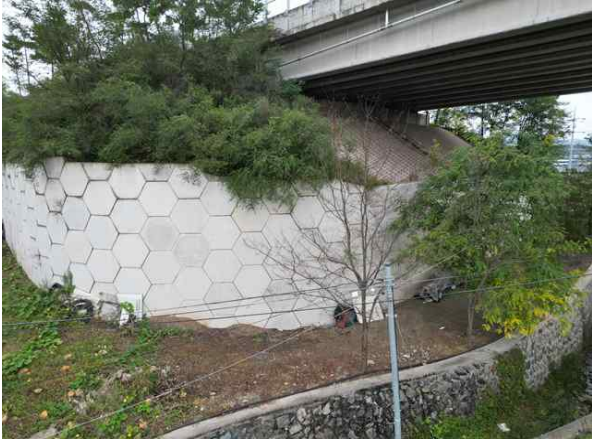
| 현 황 | • S5 배수로 균열(0.3mm미만) | 현 황 | • 상부 교량 상태현황 |

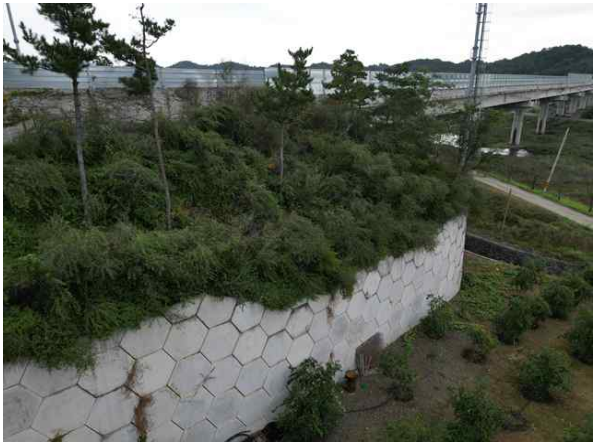
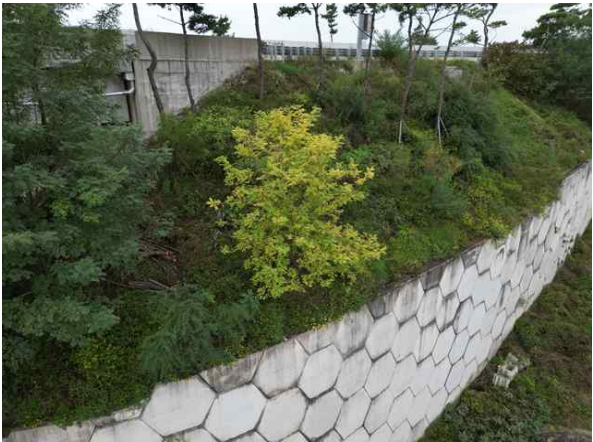
| 현 황 | • 상부 성토부 상태현황 | 현 황 | • 상부 성토부 상태현황 |

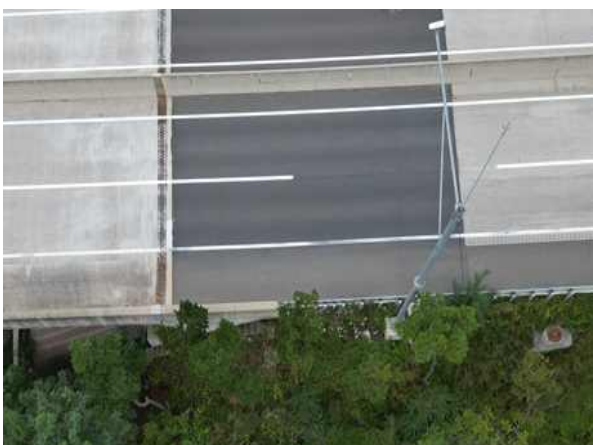
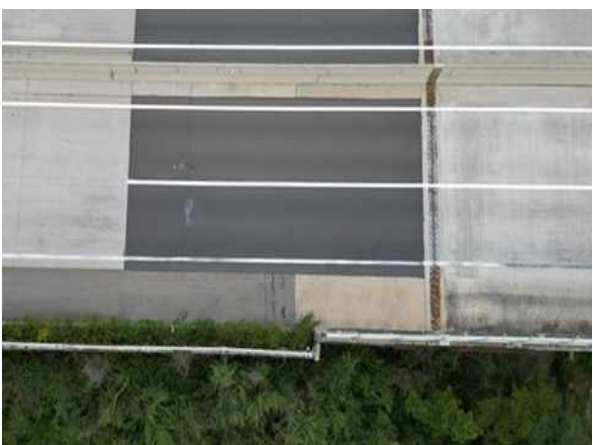
| 현 황 | • 상부 도로 포장 상태현황(상주방향) | 현 황 | • 상부 도로 포장 상태현황(영천방향) |

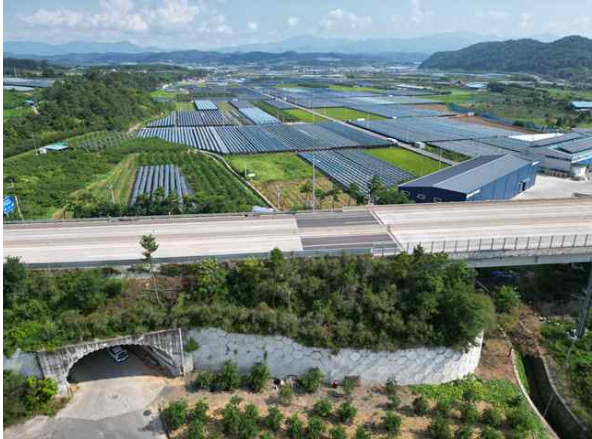
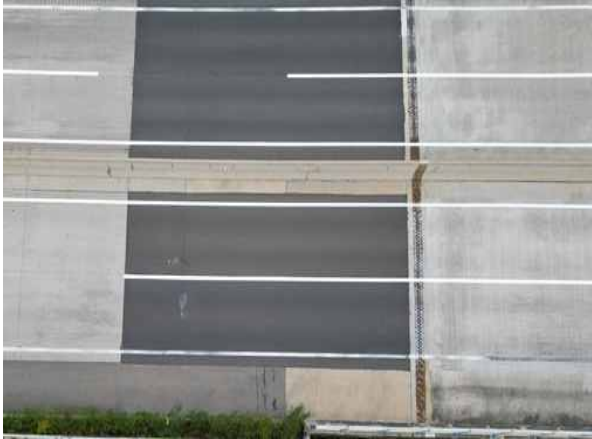
| 주변영향인자(성토부, 상부 본선) 상태현황 | 주변영향인자(성토부, 상부 본선) 상태현황 |

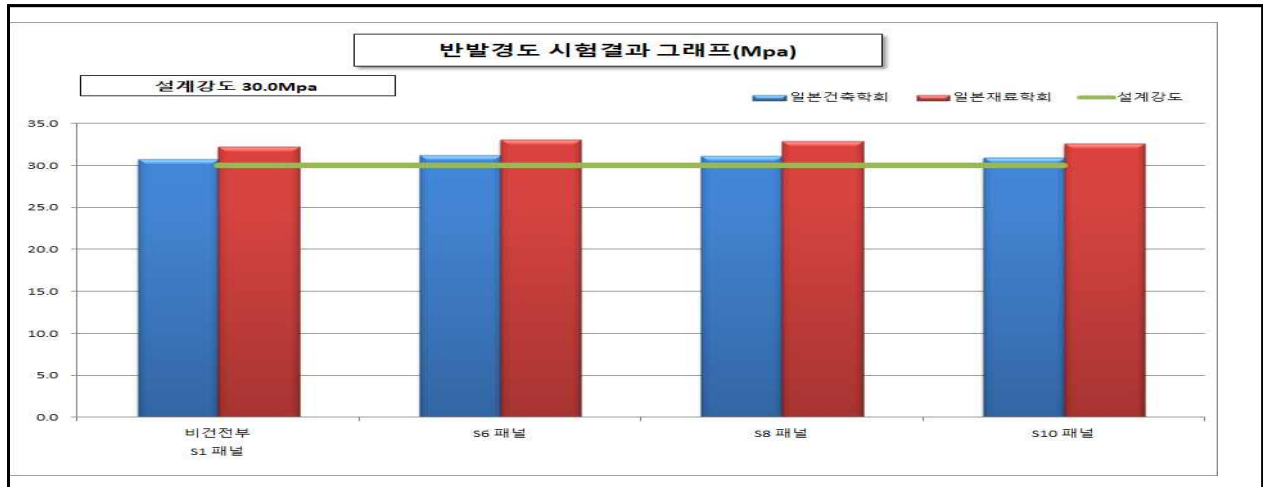
【그림 15.4.2】 반발경도시험 측정결과

- 반발경도법에 의한 압축강도 측정결과 30.7~31.2MPa로 측정되었으며, 설계기준압축강도 (30.0MPa)를 100%이상 상회하는 것으로 확인되었고, 건전부와 비건전부의 강도를 비교 및 검토한 결과, 비건전부의 강도가 건전부의 98.0%이상으로 큰 차이가 없는 것으로 분석되었다. 따라서 콘크리트의 내구성능은 양호한 상태인 것으로 판단되며, 콘크리트 강도는 공용년수 경과에 따른 강도저하가 없는 것으로 조사되었다.

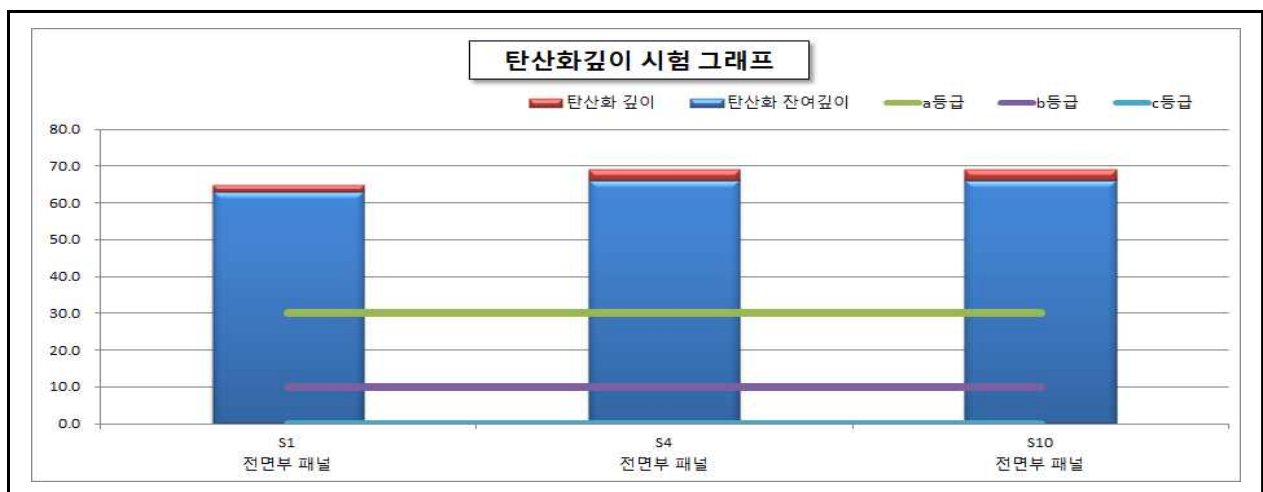
【그림 15.4.3】 탄산화 깊이 측정결과

- 금회 점검에서 탄산화시험은 총 3개소 시험을 실시하였으며 분석 결과, 전개소 모두 “탄산화에 의한 부식발생 우려 없음” 인 ‘a’ 등급으로 평가되었고 100년 이상의 잔존수명을 확보하여 공용상의 문제는 없을 것으로 판단된다.

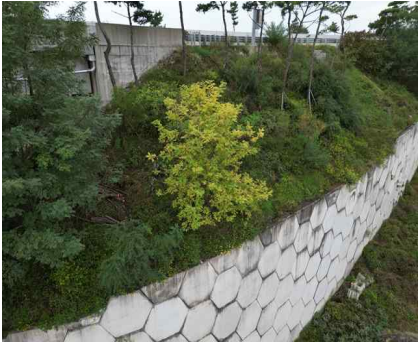
| 구 분 | 중점유지관리 사항 | 현황 사진 |
|---|---|---|
| 성<br>토<br>부 | <ul style="list-style-type: none"> <li>· 우수 및 동결융해에 의한 지하수 침투, 식생유실 발생여부를 주기적인 관찰을 통한 확인필요</li> </ul> | |

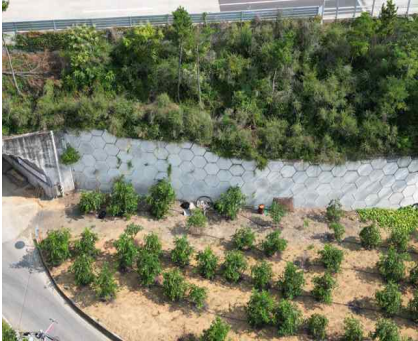
| 구 분 | 중점유지관리 사항 | 현황 사진 |
|---|---|---|
| 지<br>반<br><br>및<br><br>기<br>초<br>부 | <ul style="list-style-type: none"> <li>· 우수에 의한 기초부 침식, 세굴 등의 손상 발생여부를 주기적인 관찰을 통한 확인필요</li> </ul> | |
