# 상주영천고속도로 2024~2025년 시설물 안전점검 용역 (2025년 하반기 정밀안전점검)

## 외 관 조 사 망 도

화남교

2025.12

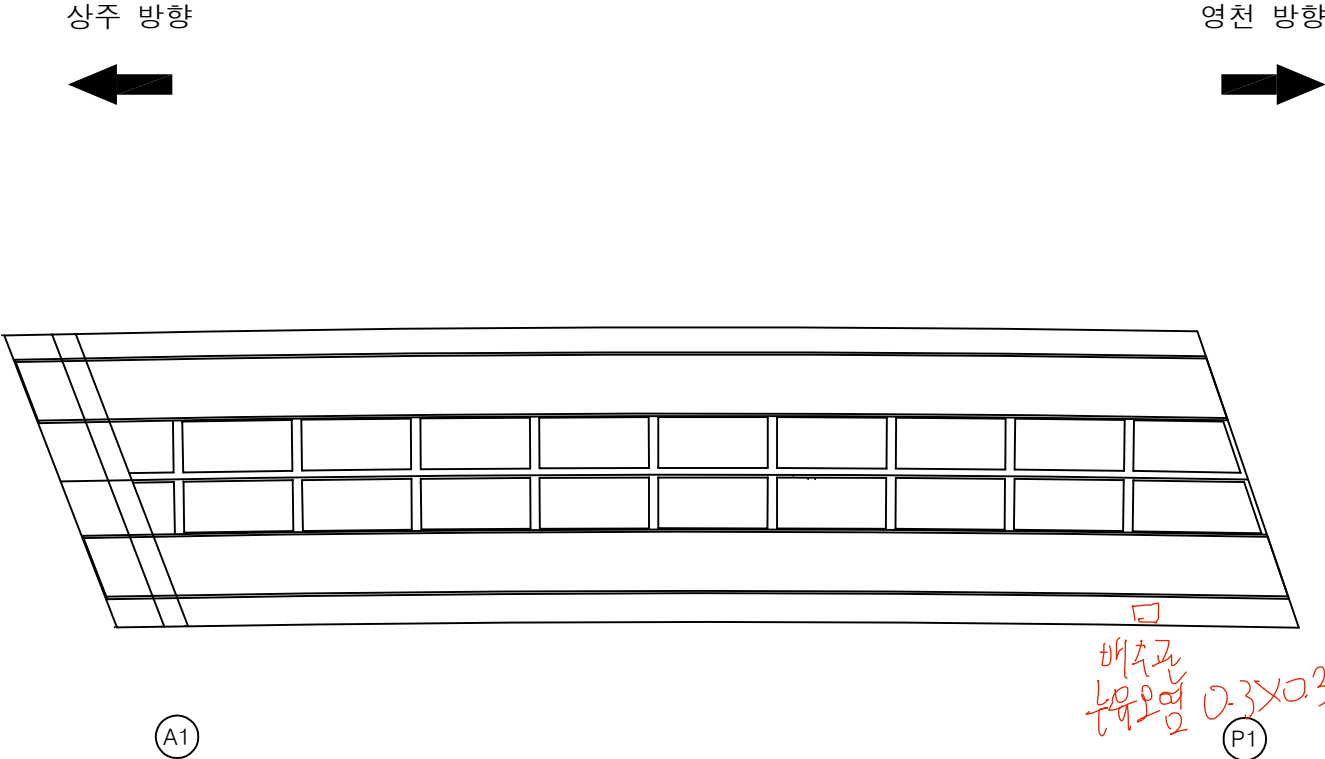
| 번호 | 구분 | 부재 | 손상내용 | 손상현황 | | | | | 비고 |
|---|---|---|---|---|---|---|---|---|---|
| 1 | 23하 | 바닥판 | 균열(0.3mm미만) | 0.2 | 0.5 | | 2.50 | m | 5 |
| 2 | 25하 | 바닥판 | 데크플레이트 균열 | 0.1 | 1.5 | | 36.00 | m | 24 |

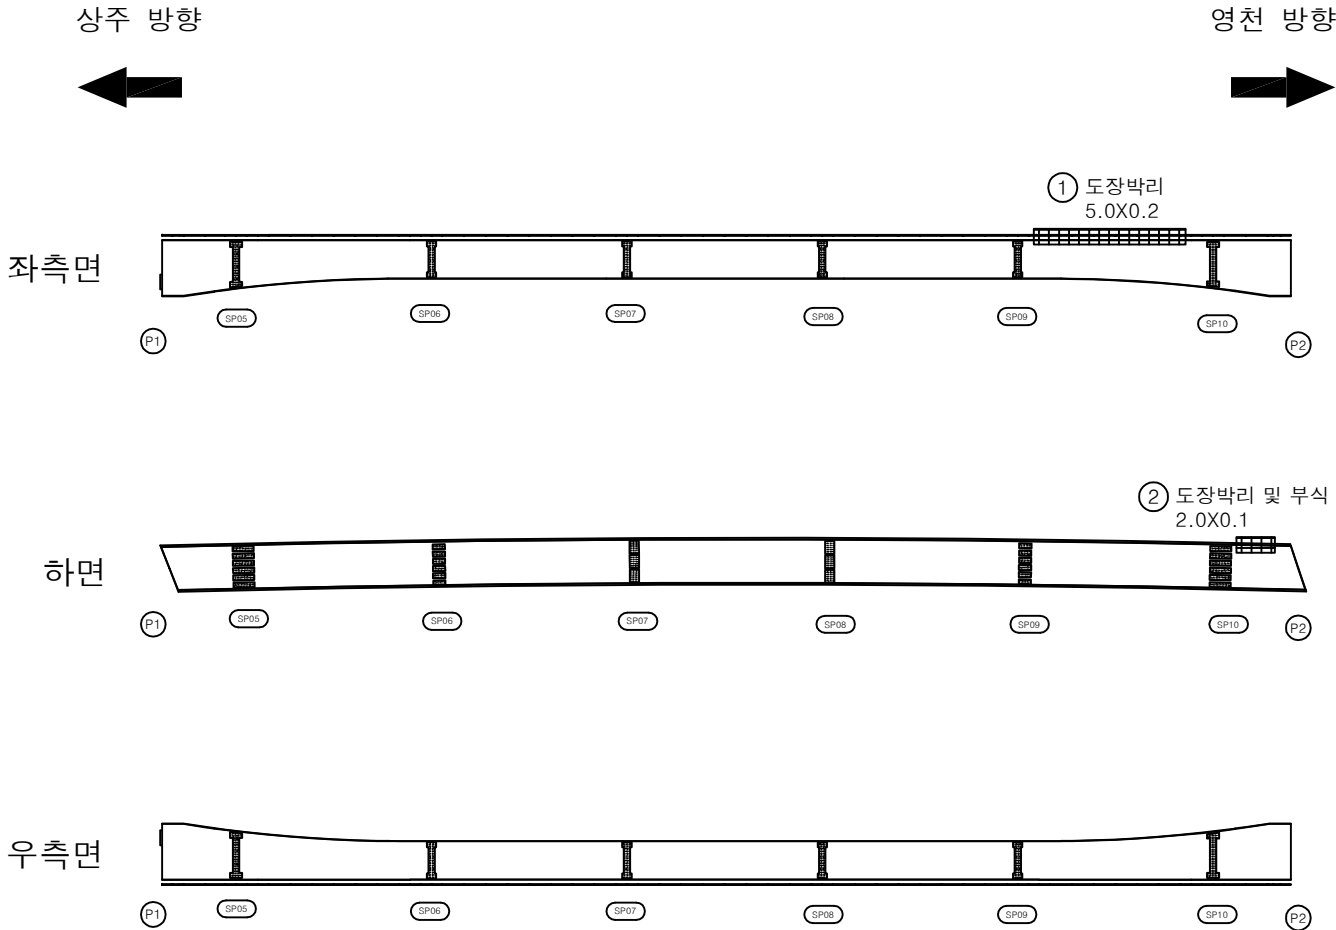
| 번호 | 구분 | 부재 | 손상내용 | 손상현황 | | | | | 비고 |
|---|---|---|---|---|---|---|---|---|---|
| 2 | 25하 | 거더외부 | 도장박리 및 부식 | | 2.0 | 0.1 | 0.20 | m <sup>2</sup> | 1 |

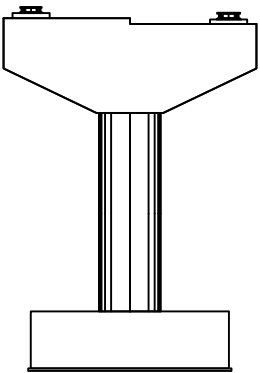
정 면

| 번호 | 구분 | 부재 | 손상내용 | 손상현황 | | | | | | 비 고 |
|---|---|---|---|---|---|---|---|---|---|---|
| 1 | 19하 | 교각 | 균열(0.3mm이상) | 0.3 | 3.0 | | 15.00 | m | 5 | |
| 2 | 19하 | 교각 | 망상균열 | 0.2 | 4.0 | 1.5 | 12.00 | m <sup>2</sup> | 2 | |
| 3 | 19하 | 교각 | 균열(0.3mm미만) | 0.2 | 0.5 | | 0.50 | m | 1 | 상부 보강 |

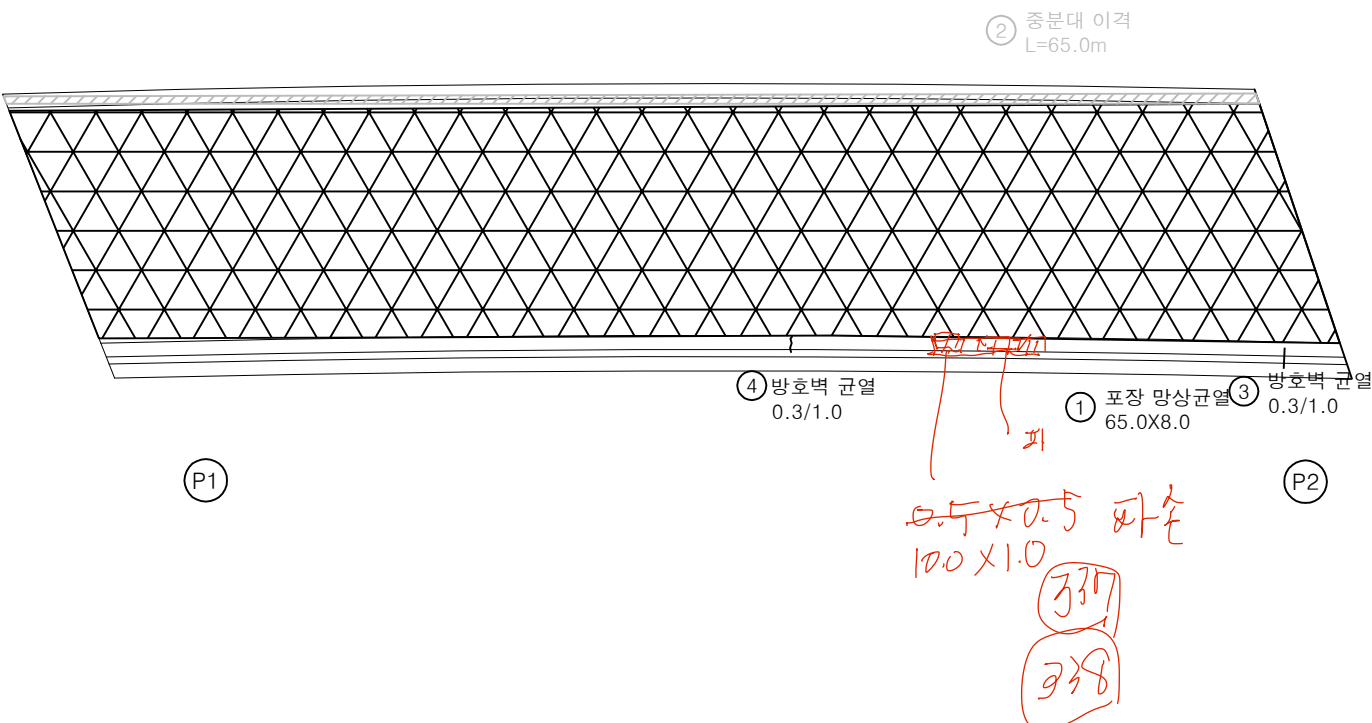
영천 방향

| 번호 | 구분 | 부재 | 손상내용 | 손상현황 | | | | | 비고 |
|---|---|---|---|---|---|---|---|---|---|
| 1 | 19하 | 교면포장 | 포장 망상균열 | | 65.0 | 8.0 | 520.00 | m <sup>2</sup> | 1 |
| 3 | 19하 | 방호벽 | 방호벽 균열 | 0.3 | 1.0 | | 1.00 | m | 1 |
| 4 | 25하 | 방호벽 | 방호벽 균열 | 0.3 | 1.0 | | 1.00 | m | 1 |

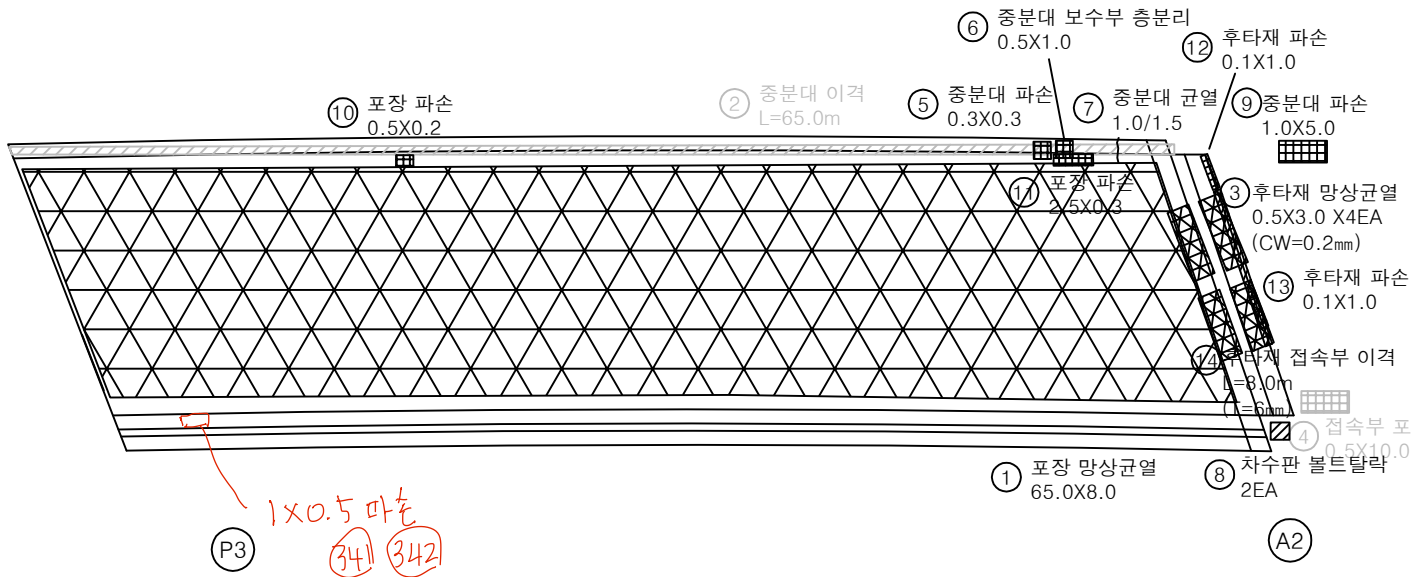
영천 방향

| 번호 | 구분 | 부재 | 손상내용 | 손상현황 | | | | | 비 고 |
|---|---|---|---|---|---|---|---|---|---|
| 1 | 19하 | 교면포장 | 포장 망상균열 | | 6.50 | 8.0 | 52.00 | m <sup>2</sup> | 1 |
| 3 | 19하 | 신축이음 | 후타재 망상균열 | 0.2 | 0.5 | 3.0 | 6.00 | m <sup>2</sup> | 4 |
| 7 | 21하 | 중분대 | 중분대 균열 | 1.0 | 1.5 | | 1.50 | m | 1 |

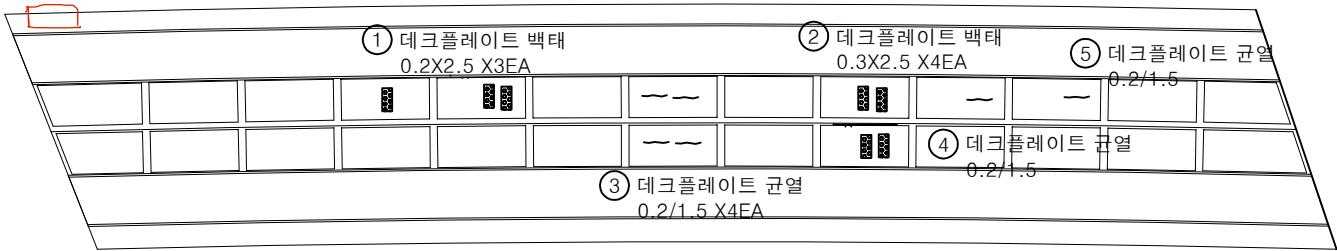
능위교면 0.2x1.0

| 번호 | 구분 | 부재 | 손상내용 | 손상현황 | | | | | 비고 |
|---|---|---|---|---|---|---|---|---|---|
| 3 | 25하 | 바닥판 | 데크플레이트 균열 | 0.2 | 1.5 | | 6.00 | m | 4 |
| 4 | 25하 | 바닥판 | 데크플레이트 균열 | 0.2 | 1.5 | | 1.50 | m | 1 |
| 5 | 25하 | 바닥판 | 데크플레이트 균열 | 0.2 | 1.5 | | 1.50 | m | 1 |
