## 11. 남양6배수지(기존)

# 남양6배수지(기존) 1지 상부슬래브

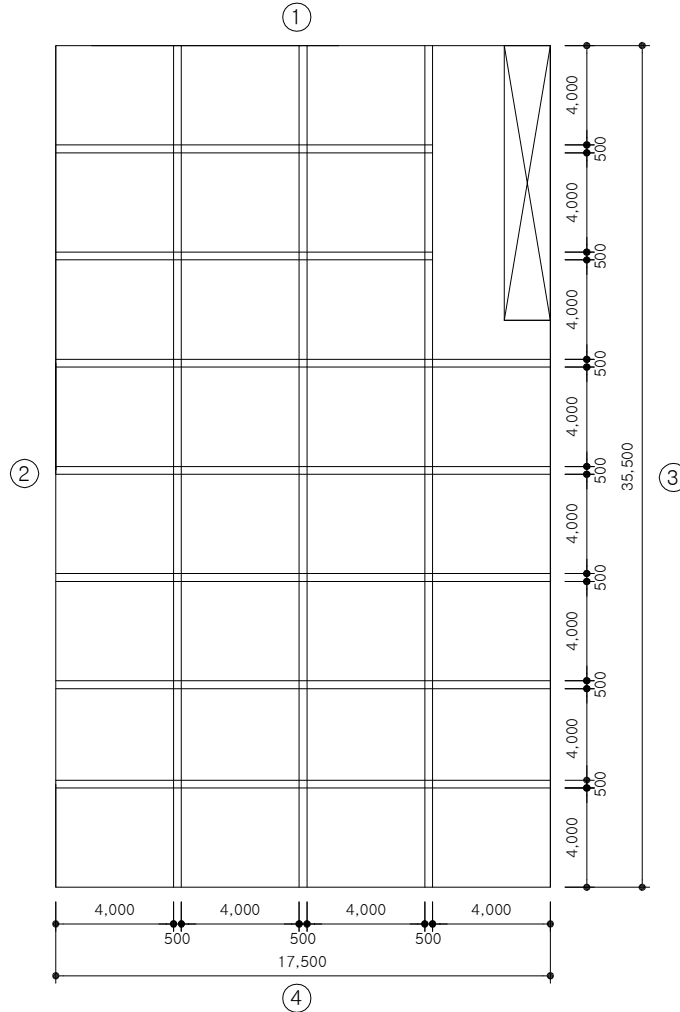
| 손상 집계 표 | | 손상 크기 | | | | | 손상 수량 | 단위 | 비고 |
|---|---|---|---|---|---|---|---|---|---|
| 1 | 상태양호 | | | | | | | | |

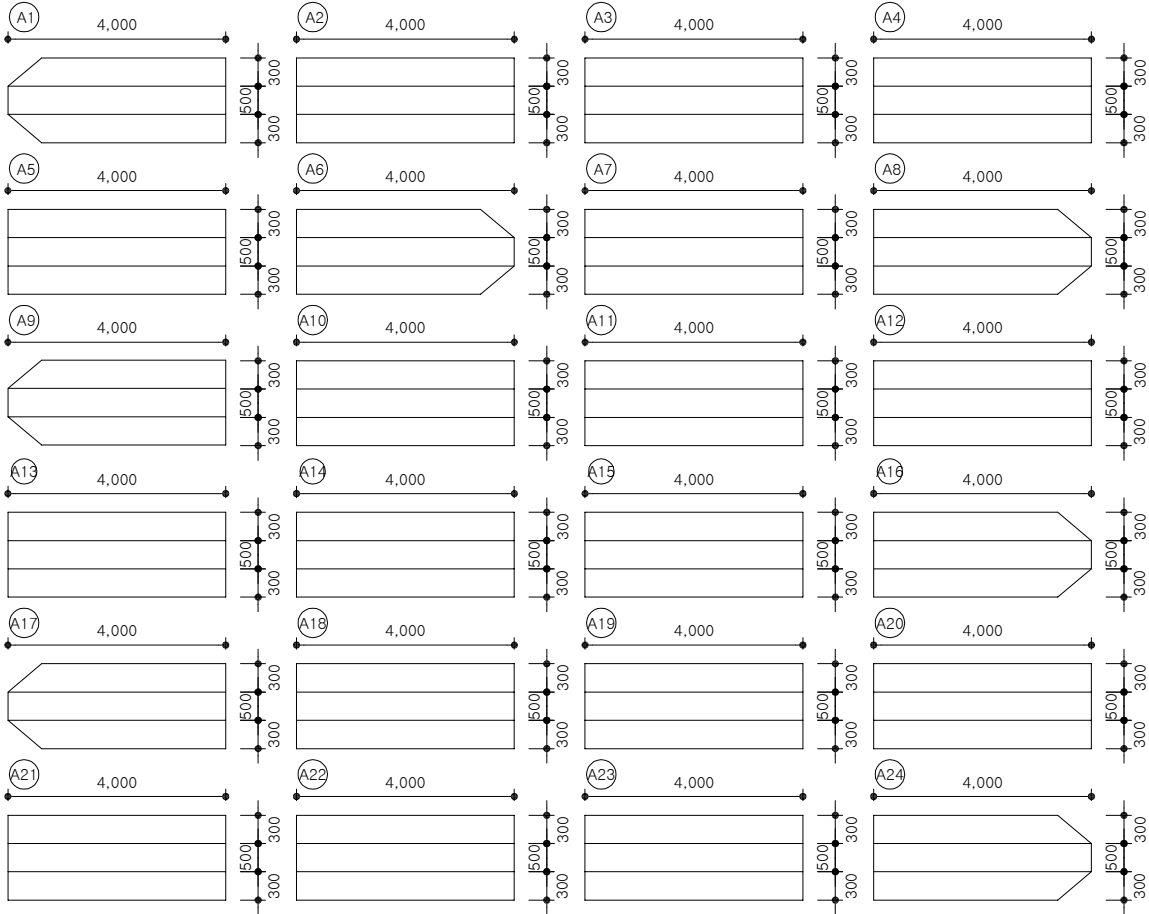
남양6배수지(기존) 1지 보(1)

| 손상 집계 표 | | 손상 크기 | | | | | 손상 수량 | 단위 | 비고 |
|---|---|---|---|---|---|---|---|---|---|
| 1 | 상태양호 | | | | | | | | |
