# **09~11. 동탄산척배수지, 동탄산척가압장, 동탄산척송수관로**

## 09~11.1 시설물 현황

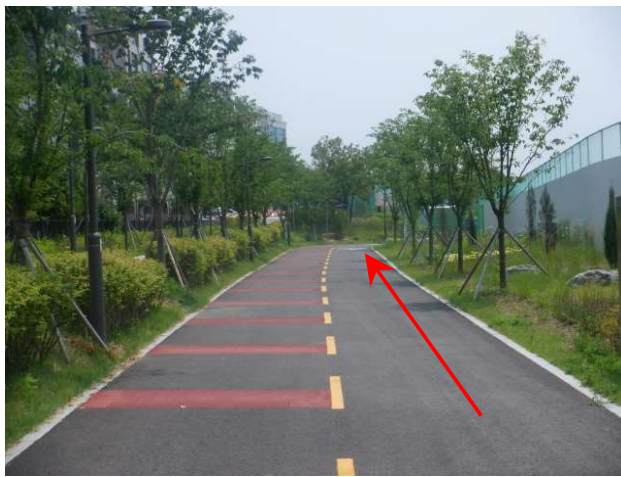
송수-4, 5  
(Sta.282+0.0, Sta.3+10.0)

지반 상태양호
